『平成27年9月関東・東北豪雨』に係る 鬼怒川の洪水被害及び復旧状況等について

平成27年11月8日

国土交通省 関東地方整備局

下館河川事務所

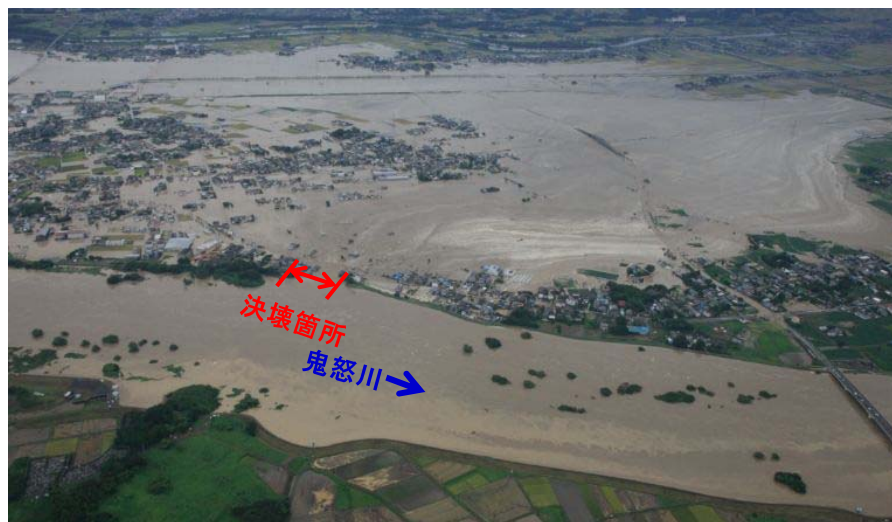
被災状況(全景写真)

- 9月10日12時50分に常総市三坂町地先（左岸21k付近）で、堤防が約200m決壊。
- 決壊箇所周辺では、氾濫流により多くの家屋が流出。

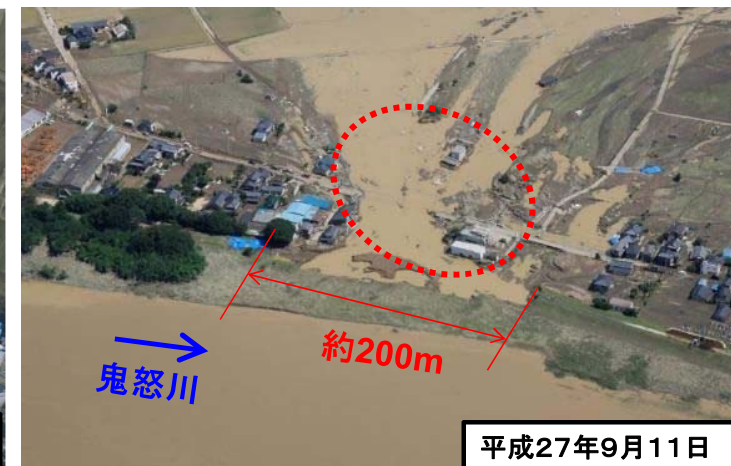
平成27年9月11日

- 平成27年9月10日 12時50分 堤防決壊
- 決壊幅 約200m

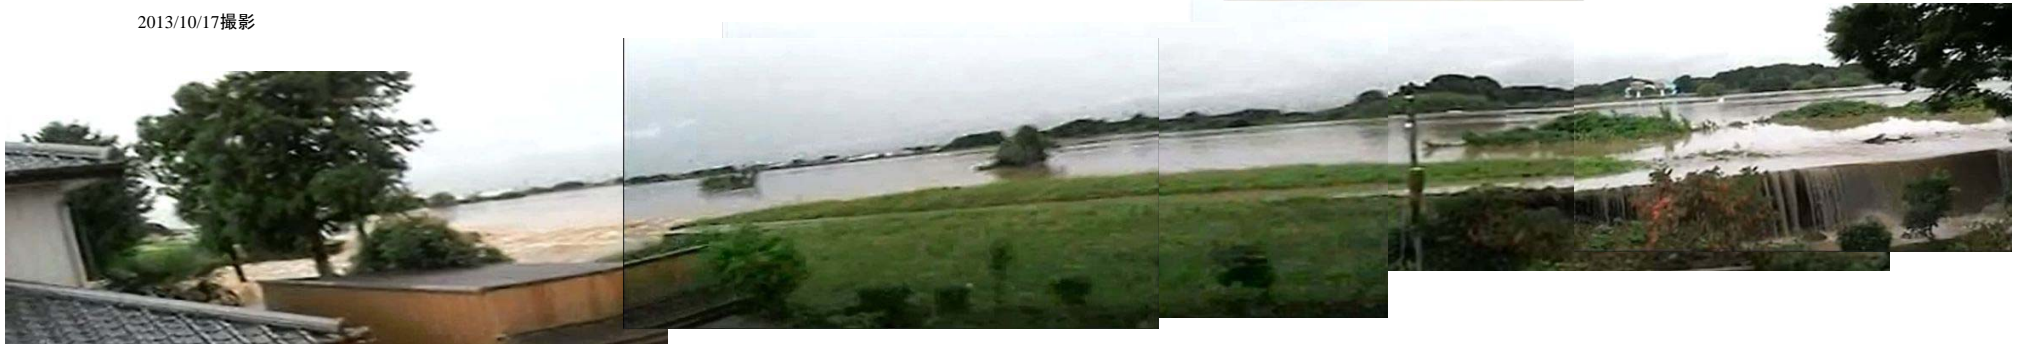
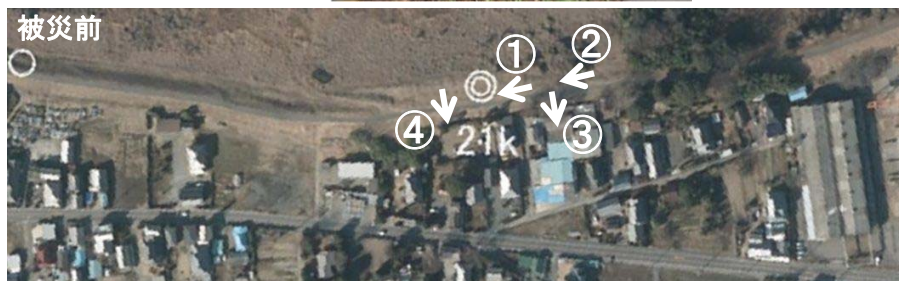
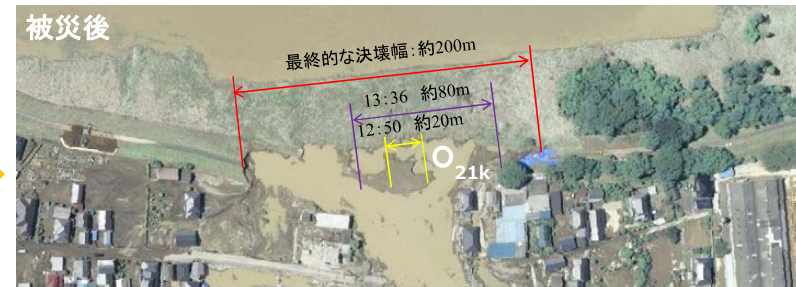
■ 鬼怒川左岸21k付近で、9月10日11時頃に越水を確認、12時頃に居住地側の堤防法尻付近で洗掘を確認、12時50分頃決壊し、最終的に決壊幅は約200mに達した。

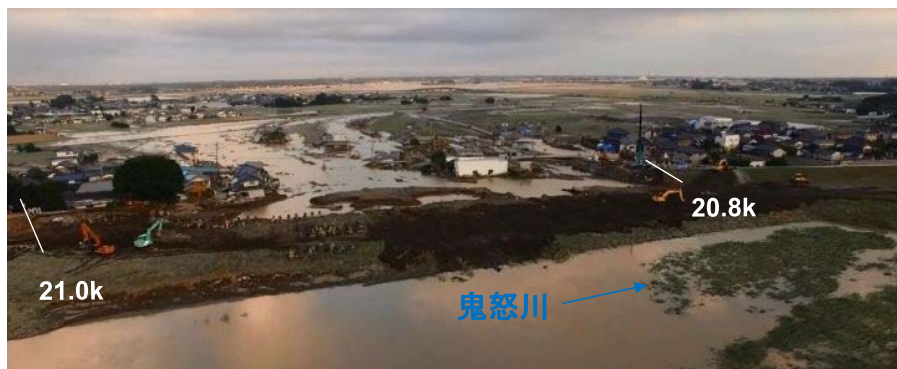
応急復旧状況(9/12)

- 10日 22:00頃 仮設工着手（退避場・作業ヤード造成）
- 11日 22:20頃 根固めブロック設置開始
- 16日 5:00頃 仮堤防（盛土）完成
- 19日 23:00頃 護岸による補強工事が終了（荒締切工終了）
- 24日 20:45頃 鋼矢板による補強工事が終了（応急復旧終了）

■ 堤防決壊の当日（9月10日）から応急復旧に着手。24時間体制で施工し、1週間（16日）で仮堤防（盛土）を完成、2週間（24日）で応急復旧を終了。

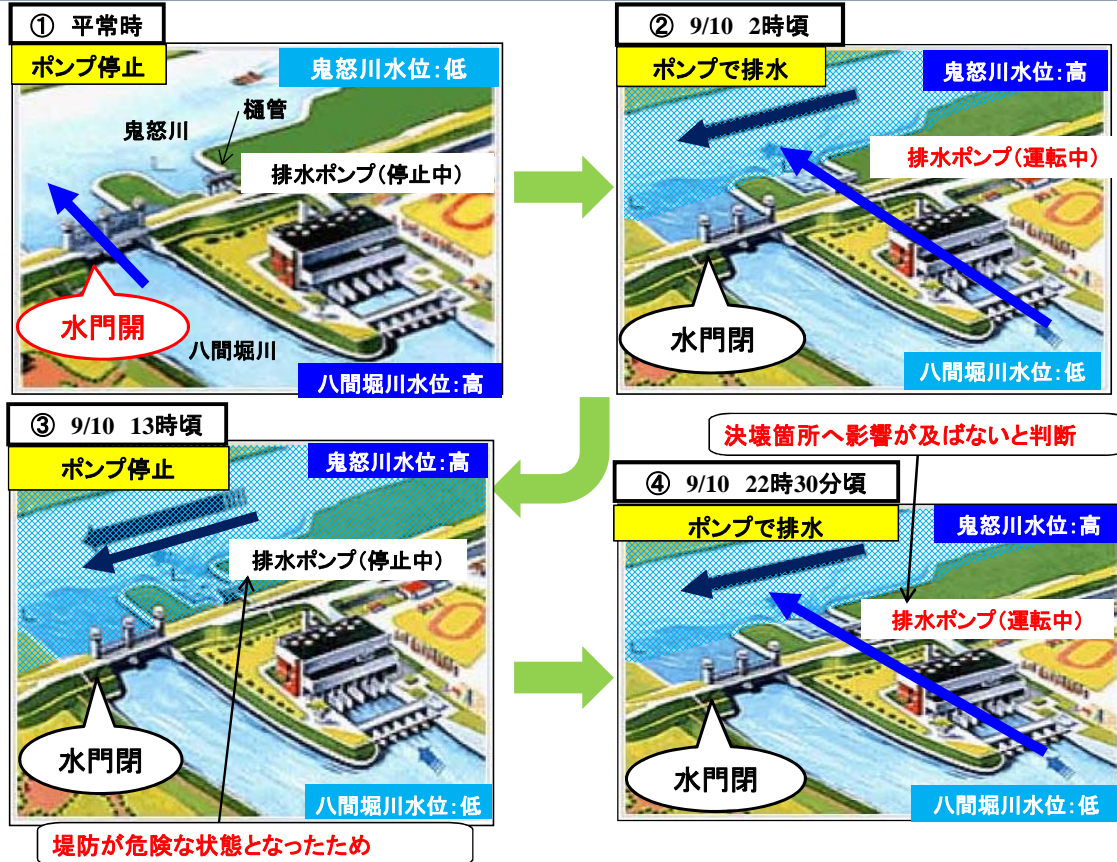
- ① 平常時 **水門の全開**
⇒ 八間堀川の水位が高いため、鬼怒川へ自然流下
- ② 9/10 2時頃 **水門の閉鎖**
⇒ 鬼怒川の水位が上昇したため、逆流を防ぐための操作
" **機場内油圧ゲートの全開**
" **排水機場の運転開始**
⇒ 八間堀川から鬼怒川へ強制排水

(鬼怒川が全域にわたり水位上昇)
- ③ 9/10 13時頃 **三坂町地先 鬼怒川の堤防決壊**
" **排水機場の運転停止**
⇒ 鬼怒川の堤防が危険な状態となったため
" **機場内油圧ゲートの閉鎖**
⇒ 鬼怒川からの逆流を防ぐための操作
- ④ 9/10 22時30分頃 **機場内油圧ゲートの全開**
" **排水機場の運転開始**
⇒ 鬼怒川の水位が低下したため
- 9/11 8時頃 **水門の全開開始**
⇒ 鬼怒川の水位がさらに低下し、八間堀川から鬼怒川へ自然に流下すると判断
