茨城県移動性・安全性向上委員会

第14回委員会資料

平成27年1月20日

国土交通省 常陸河川国道事務所
茨城県土木部

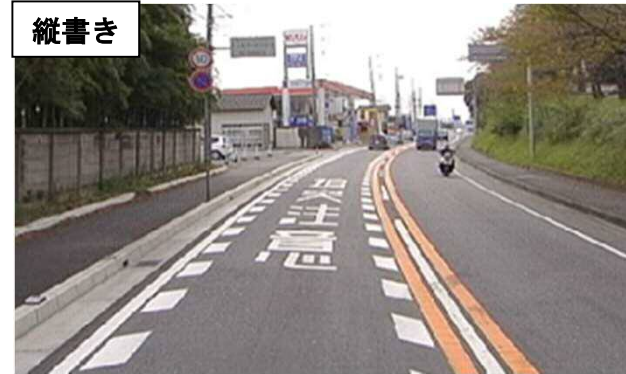
日立市石名坂 (国道6号)

縦書き

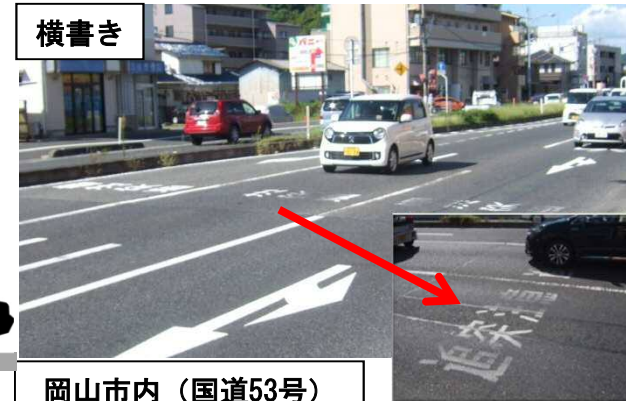
岡山市内 (国道53号)

横書き

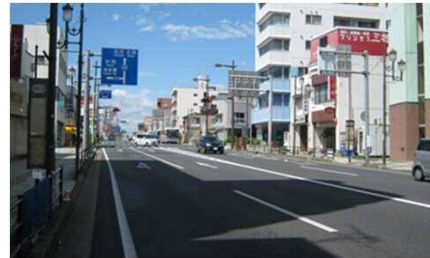
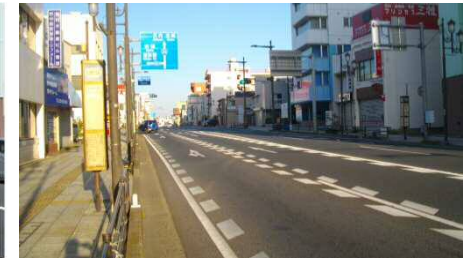
- ・注意喚起(看板「車両出入注意」)
- ・走行位置の明確化(導流帯の設置)
- ・走行速度の抑制(減速路面表示)

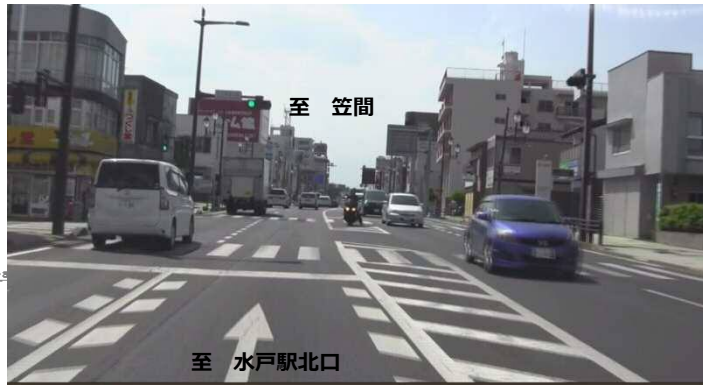
一般国道50号 水戸市大工町2丁目交差点の事故発生状況

○対策しているところ（減速路面標示）において、追突事故が発生しています。

○着目事故ではない右折事故が発生しています。対向直進車の速度が高く、右折車が判断見誤ることが事故原因と推察されます。

○右折車の事故削減のため、時差式信号の設置の対策が考えられます。

⇒現状、対策完了1年のモニタリングであるため、経過観察とします。

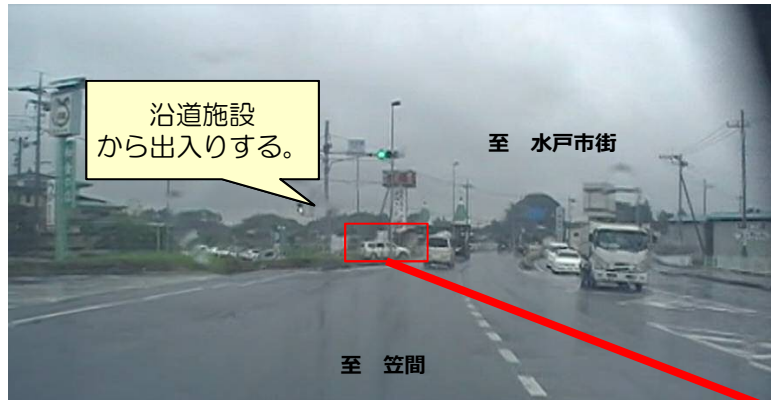
一般国道50号 水戸市大足東交差点の事故発生状況

○対策しているところ（右折指導線、コンパクト化）において、右折時事故が発生しています。これは対向直進車の速度が高く右折車が判断を見誤ることが影響していると考えられます。

○新たに発生している事故として、下り線側で追突事故が発生しており、沿道施設の出入りが影響していると考えられます。

⇒現状、対策完了1年のモニタリングであるため、経過観察とします。

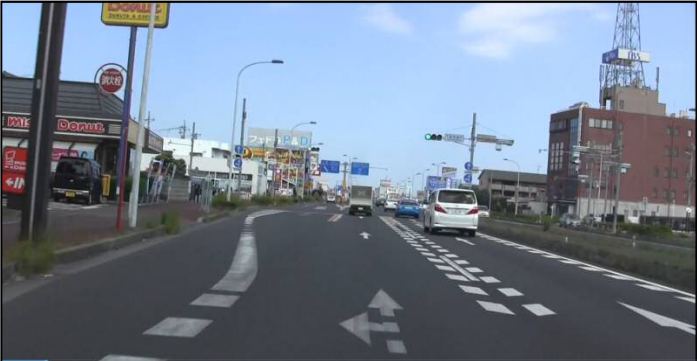
一般国道50号 水戸市 千波海道付交差点の事故発生状況

○対策しているところについては事故が起きていません。
（青枠の部分）

○県庁方面に向かう左折車線において、追突事故が発生しています。

⇒合同現地診断を実施予定。

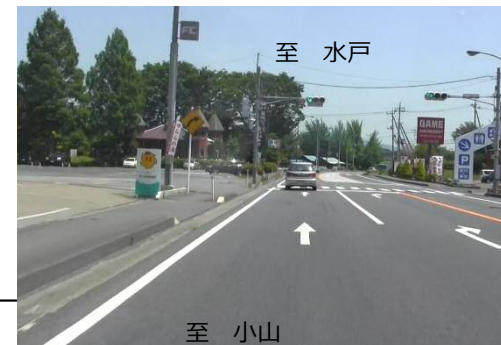
一般国道50号 桜川市上野原地新田（単路区間）の事故発生状況

○対策している箇所については、事故が起きていません。
 ○着目事故ではない追突事故が発生しています。
 ⇒現状、対策完了1年のモニタリングであるため、経過観察とします。
