# 『平成27年9月関東・東北豪雨』に係る 洪水被害及び復旧状況等について

平成27年11月18日

国土交通省 関東地方整備局

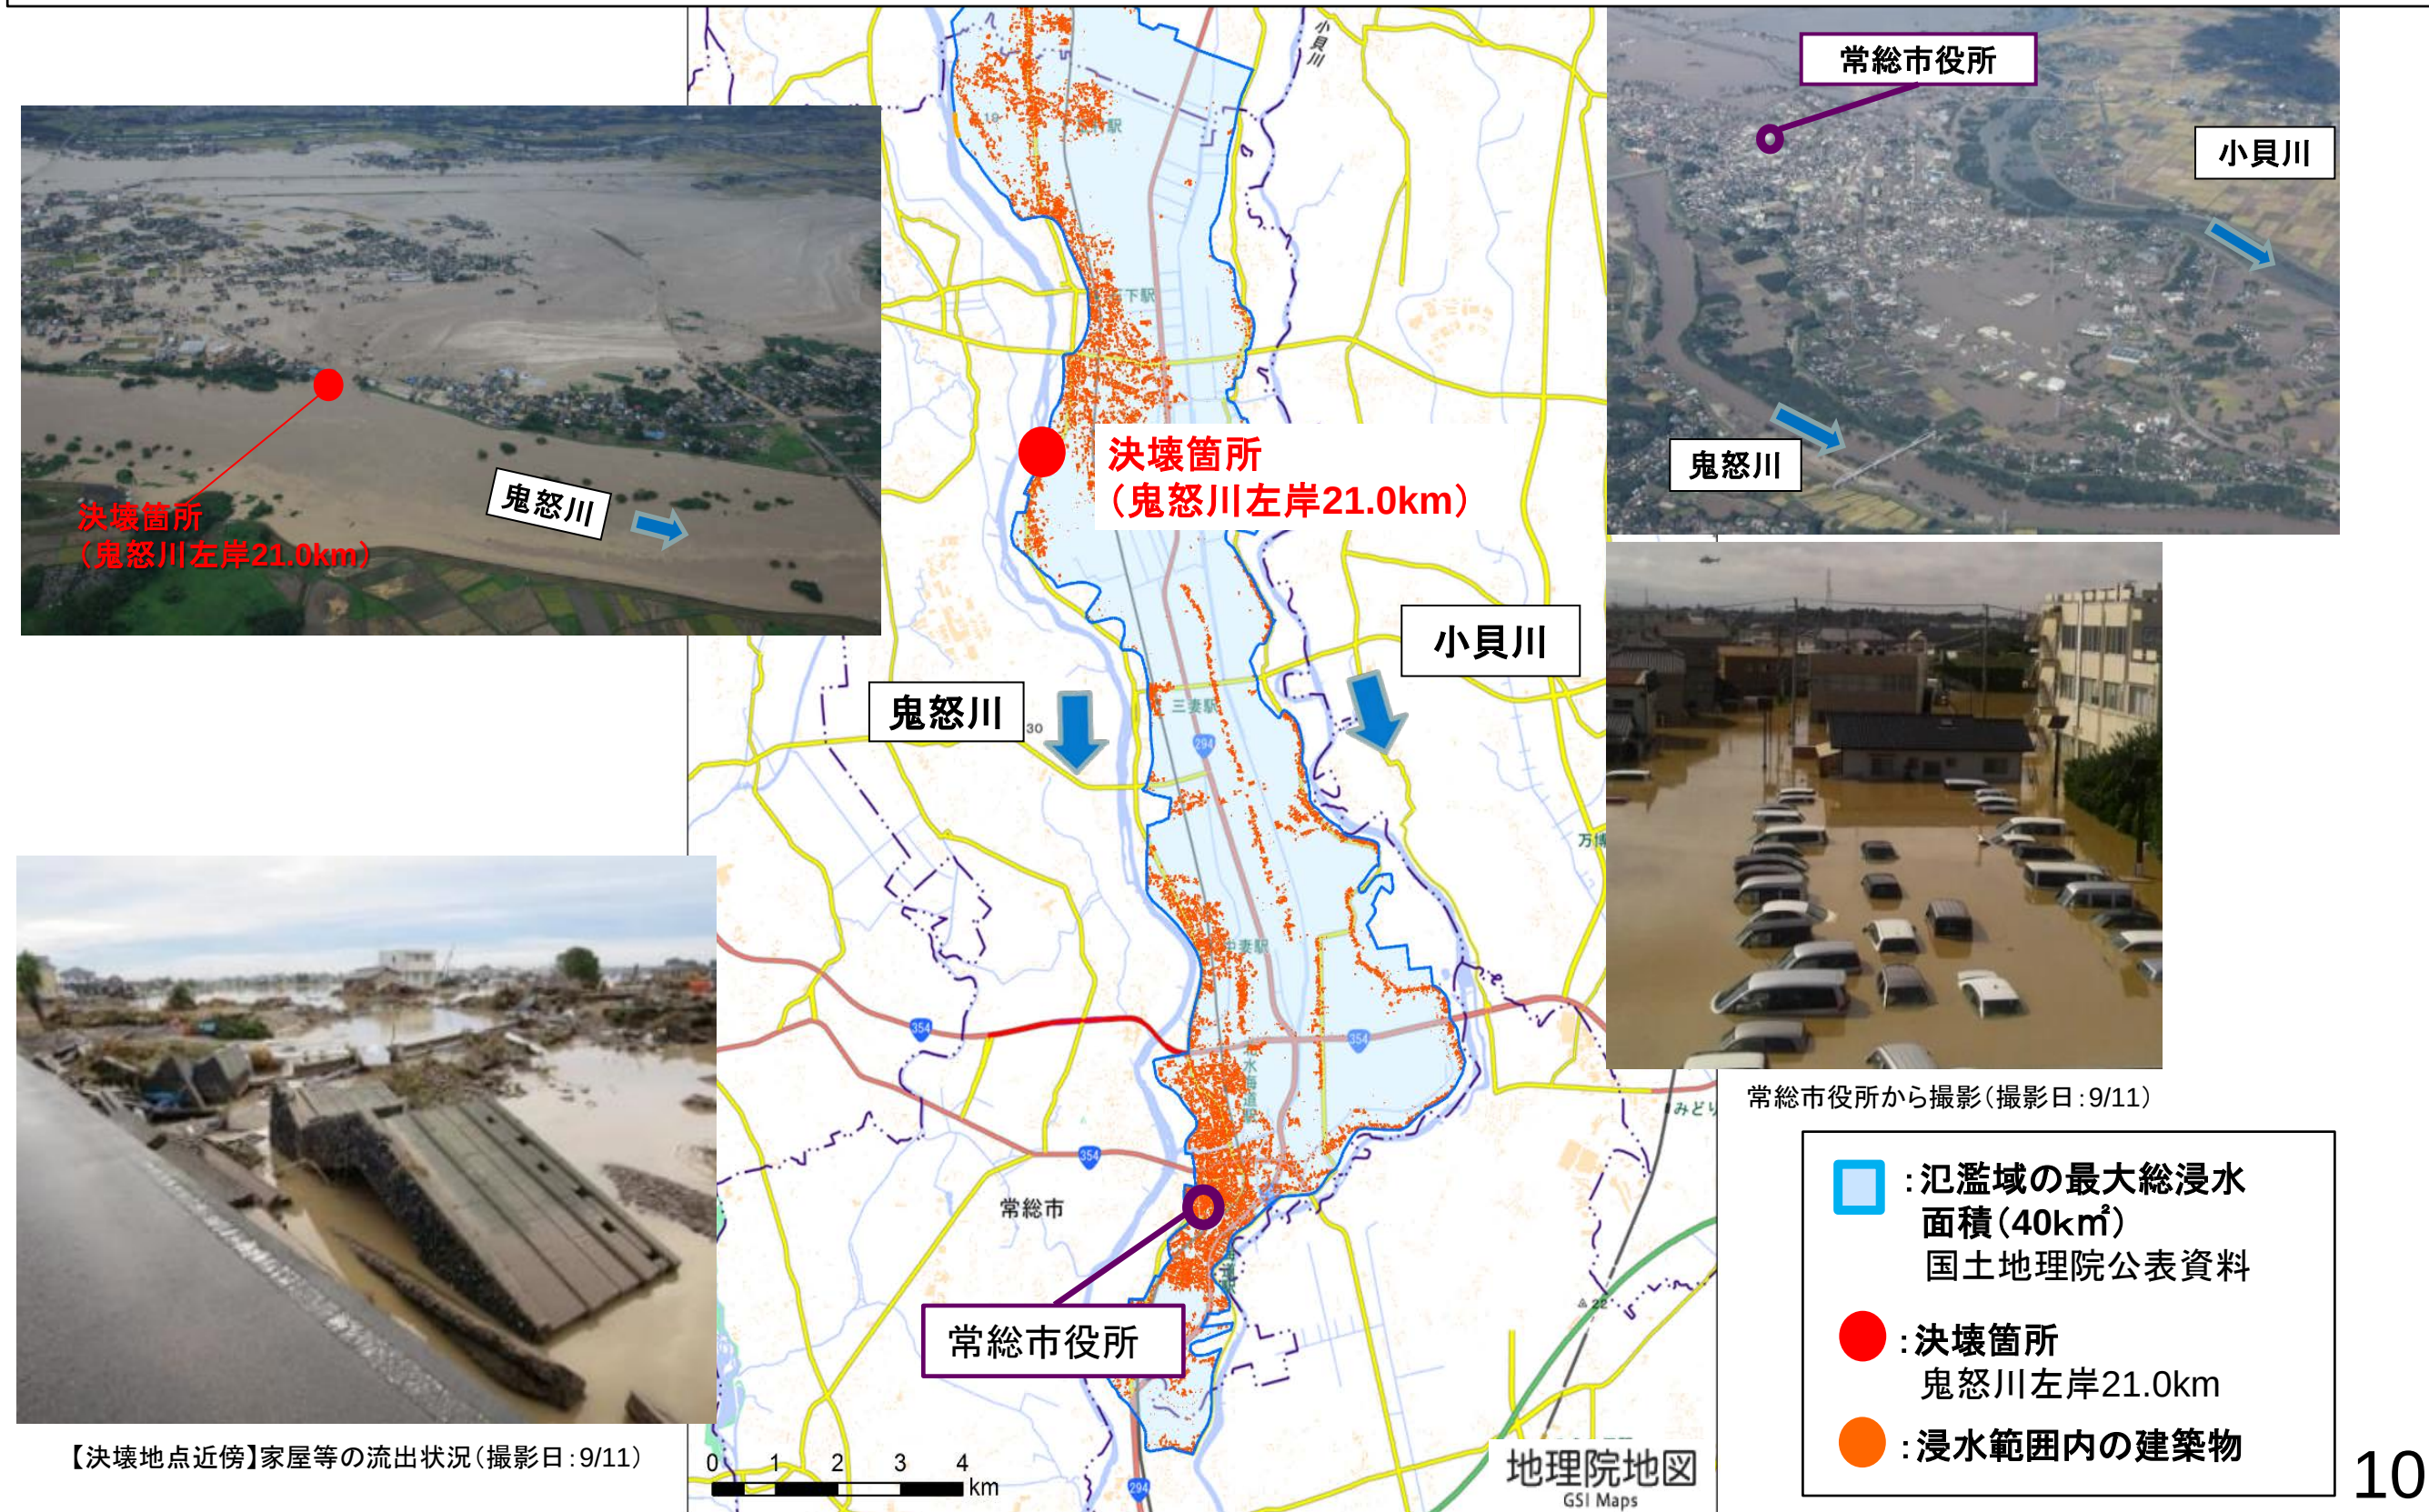
- 常総市三坂町地先（鬼怒川左岸21.0km付近）における堤防決壊等に伴う氾濫により、常総市の約1/3の面積に相当する約40km<sup>2</sup>が浸水し、常総市役所も孤立した。

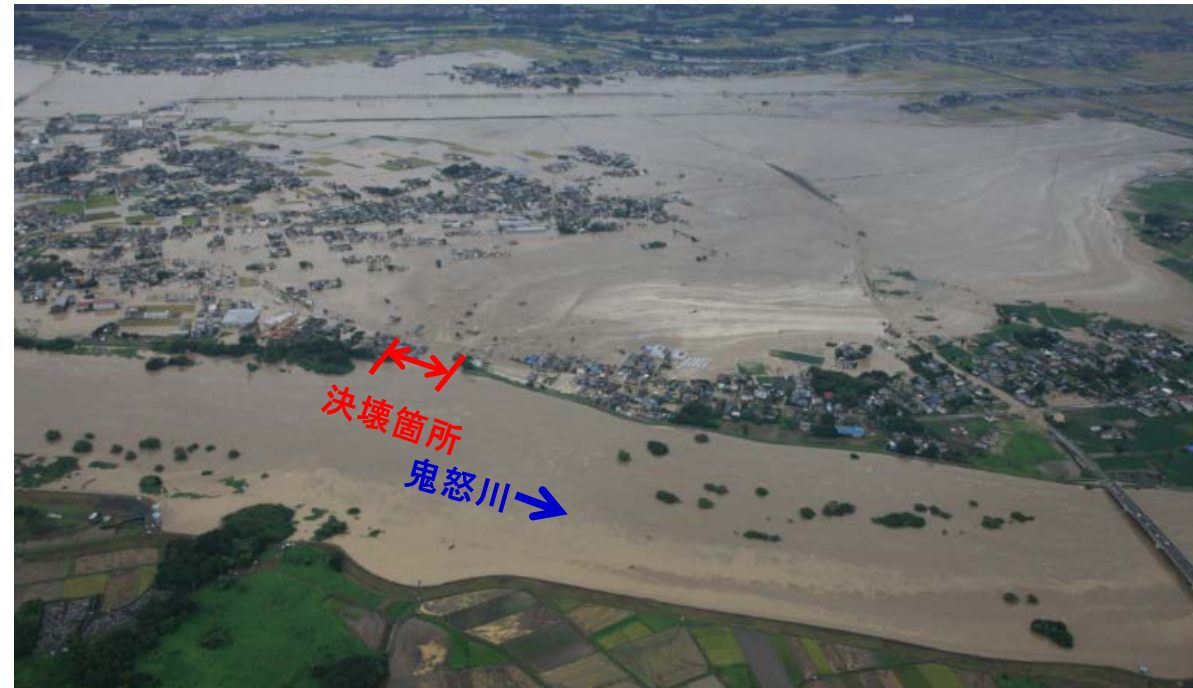
常総市三坂町地区

- 9月10日12時50分に常総市三坂町地先（左岸21k付近）で、堤防が約200m決壊。
- 決壊箇所周辺では、氾濫流により多くの家屋が流出。

被災状況(全景写真)

被災状況(拡大写真)

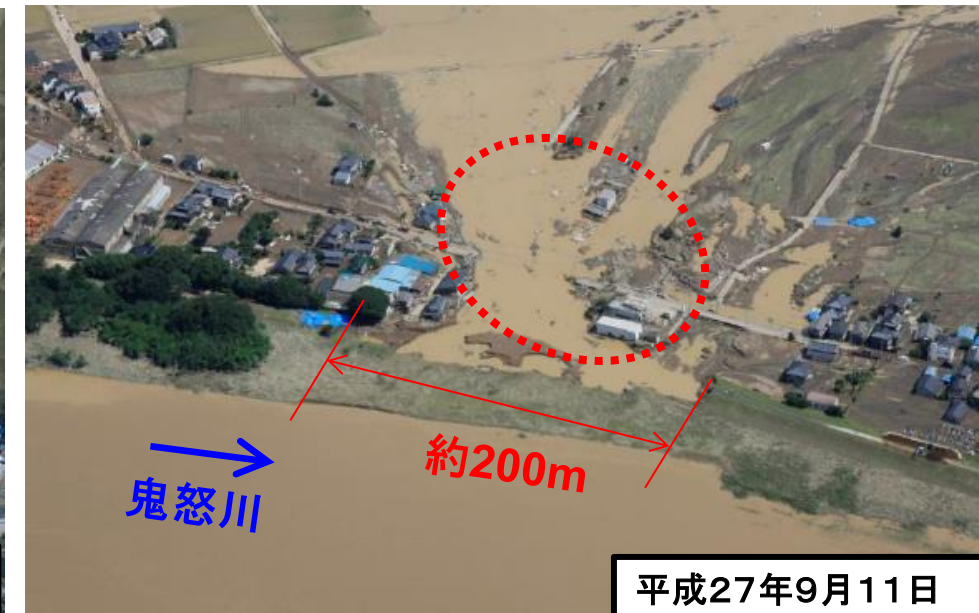
平成27年9月11日

- 平成27年9月10日 12時50分 堤防決壊
- 決壊幅 約200m

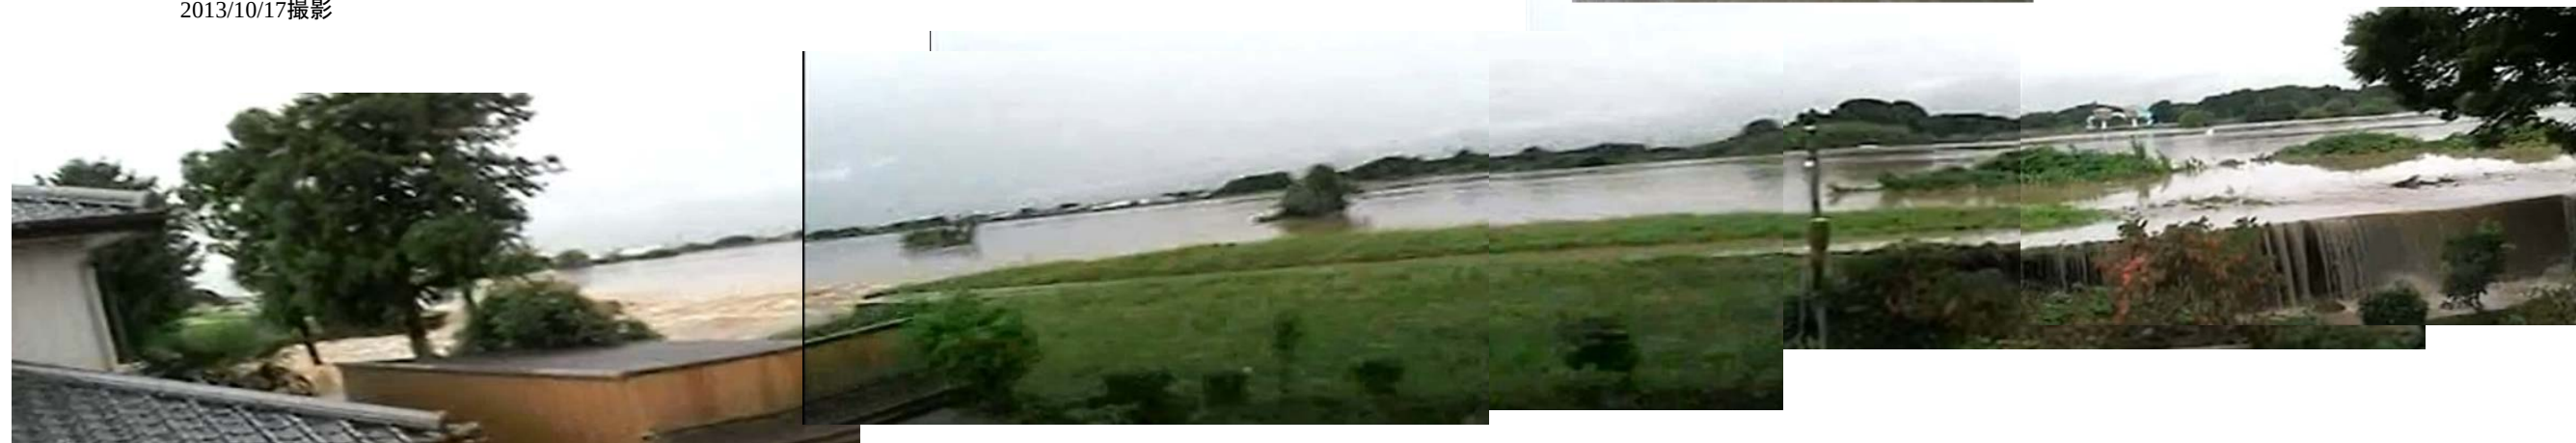
■ 鬼怒川左岸21k付近で、9月10日11時頃に越水を確認、12時頃に居住地側の堤防法尻付近で洗掘を確認、12時50分頃決壊し、最終的に決壊幅は約200mに達した。

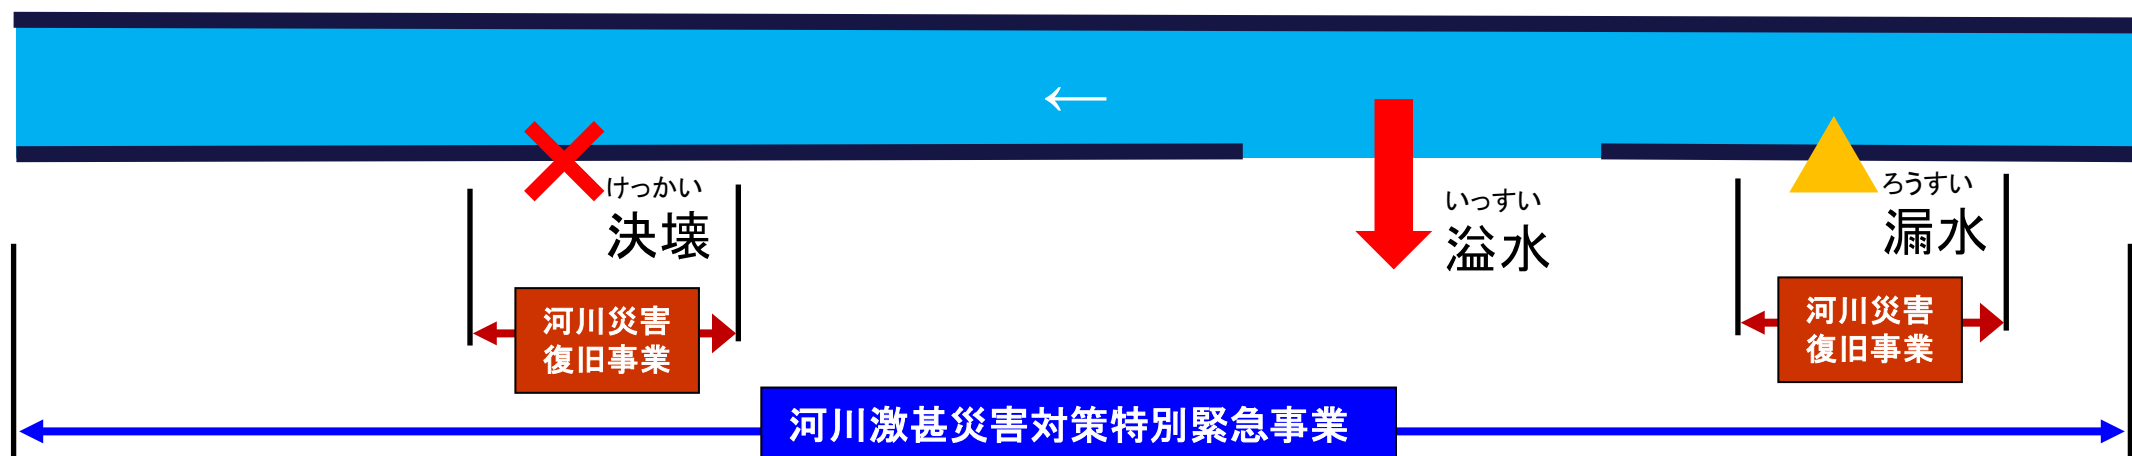
## 河川災害復旧事業と河川激甚災害対策特別緊急事業のイメージ

暴風、洪水、高潮、地震その他異常な天然現象により生ずる災害によって必要を生じた事業であり、災害にかかった施設を原形に復旧することを原則とする。

河川激甚災害対策特別緊急事業は、洪水、高潮等により激甚な被害が発生した河川について、概ね5年間を目途に改良事業を実施することにより、再度災害の防止を図るものである。

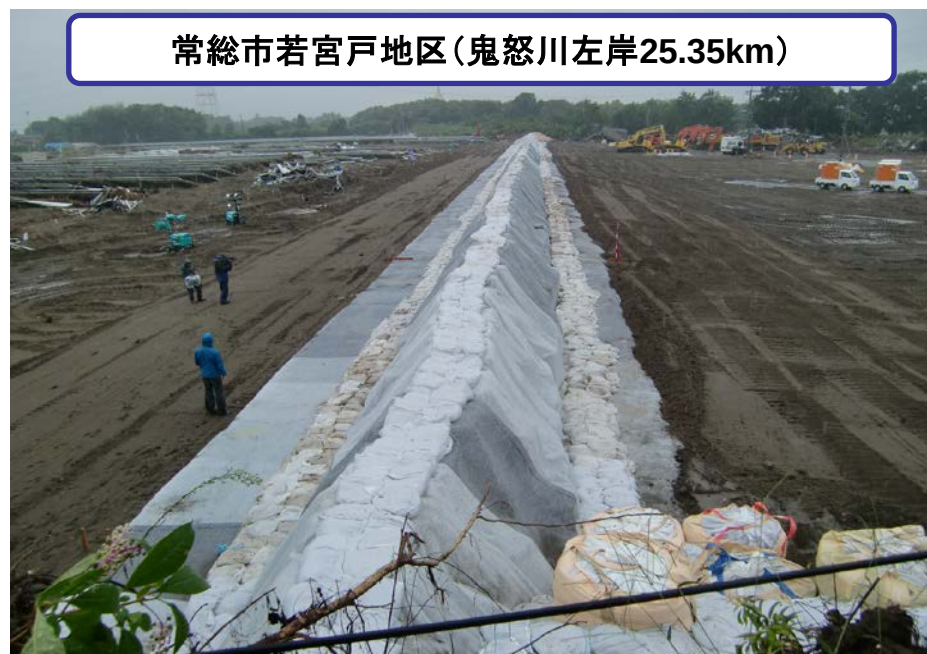
■ その他の被災箇所(堤防洗掘・法崩れ等)においても、応急対策が終了。(9月25日7時15分)

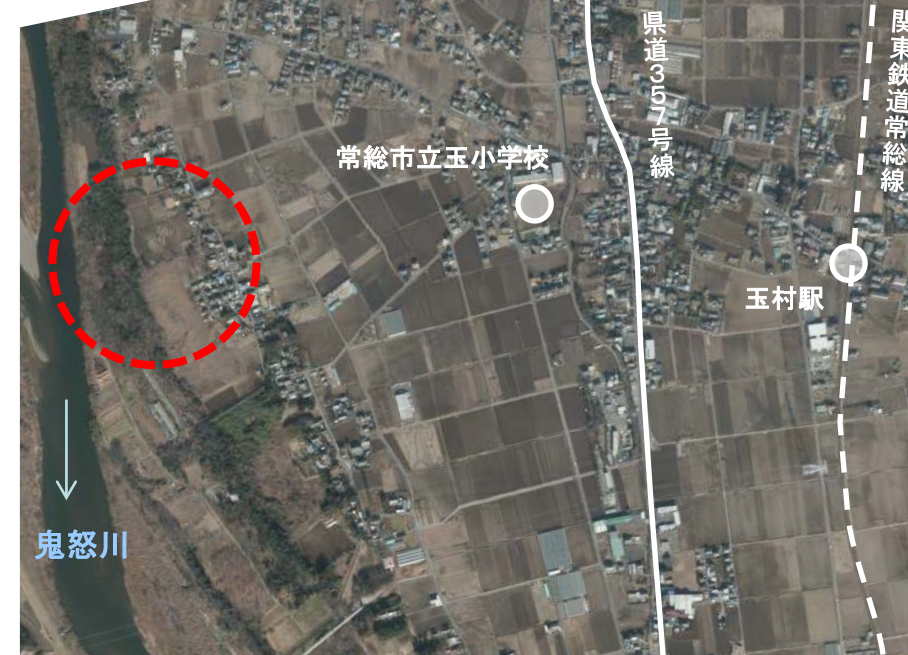
1990/10/01 平成2年

- 当該地には、常総市若宮戸地先の鬼怒川沿いにある、実態的には堤防のような役割を果たしていた地形（以下「いわゆる自然堤防」という。）が形成されていた。
- 昭和20年代は鬼怒川と市街地の間に広く分布していたものの、昭和55年頃までに大きく減少している。
- 平成以降は大きな変化は見られない。

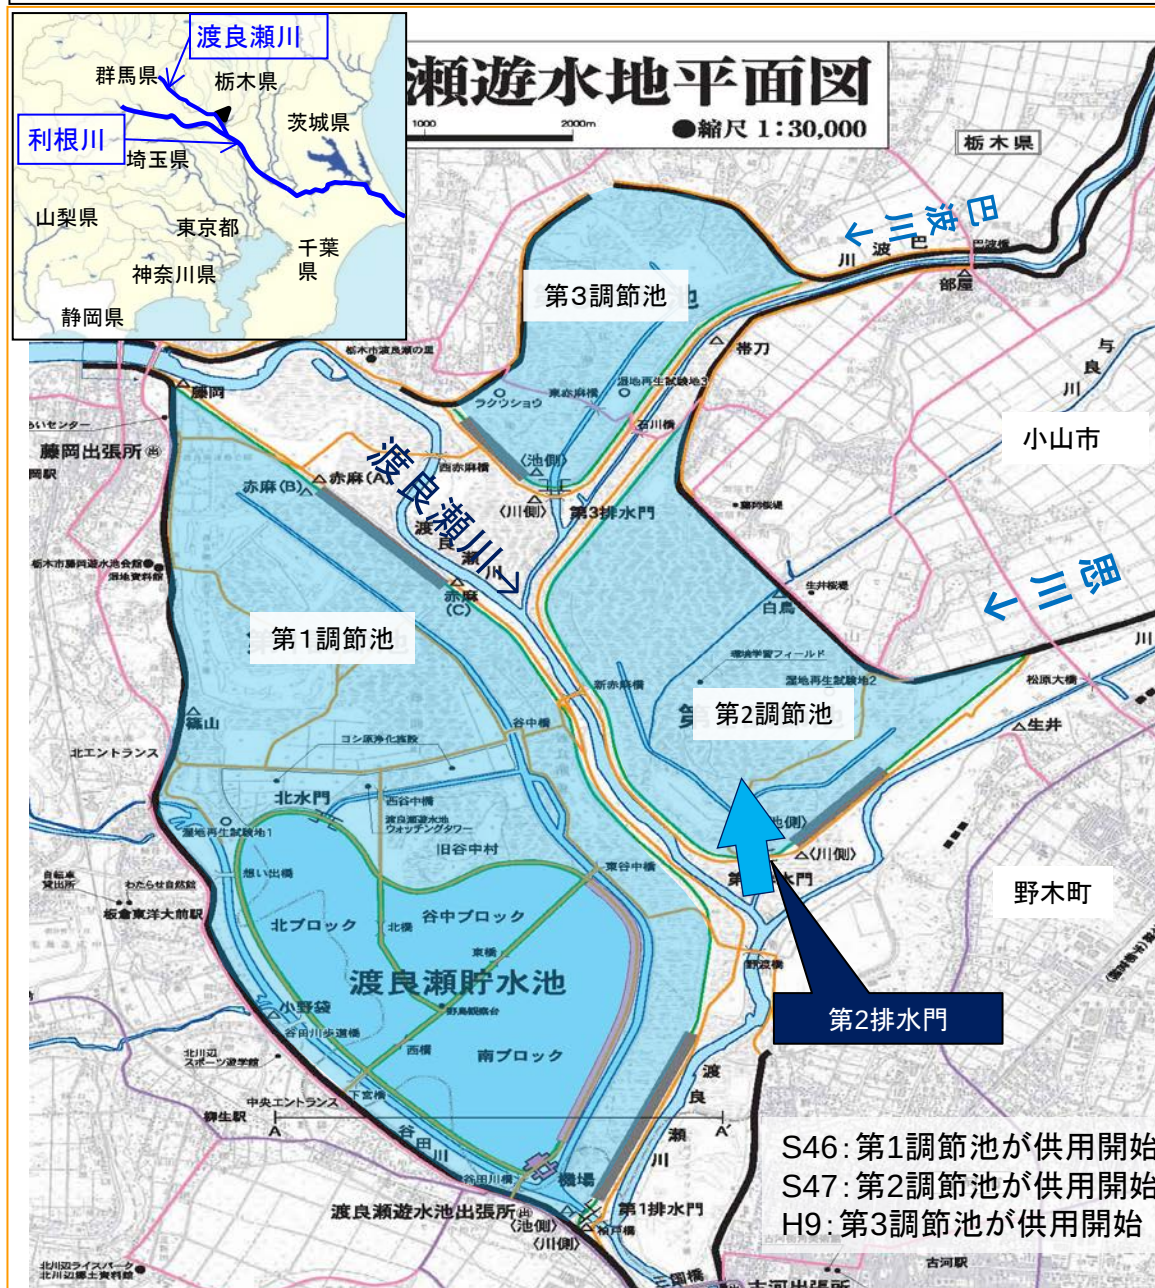
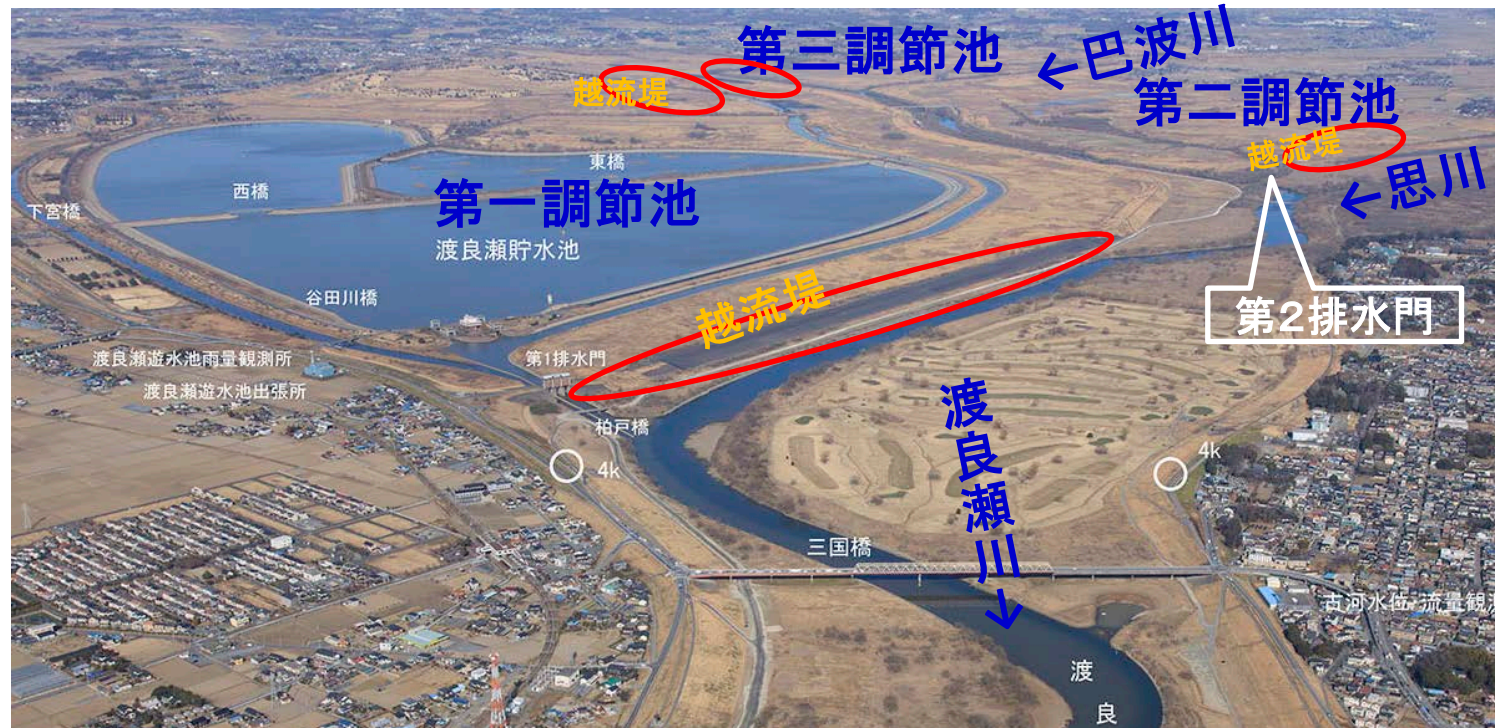
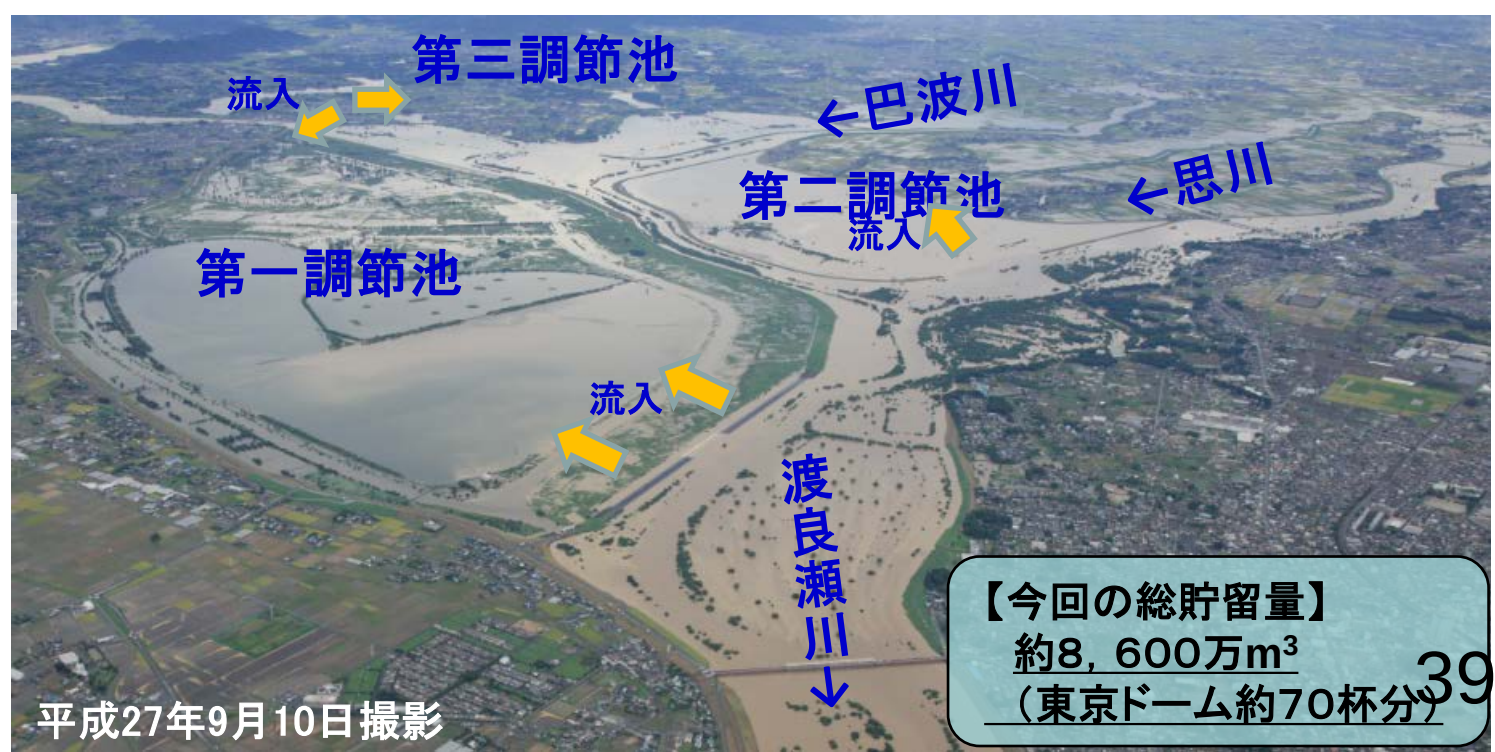
- 利根川水系思川、巴波川が越水の恐れがあったため、越流堤からの流入に加え、渡良瀬遊水地第2調節池の第2排水門を開き洪水を調節池内に取り込む
- 渡良瀬遊水地全体で、約8,600万m<sup>3</sup>の洪水を貯め、下流河川の洪水被害の軽減に貢献

平常時の写真

出水時の写真

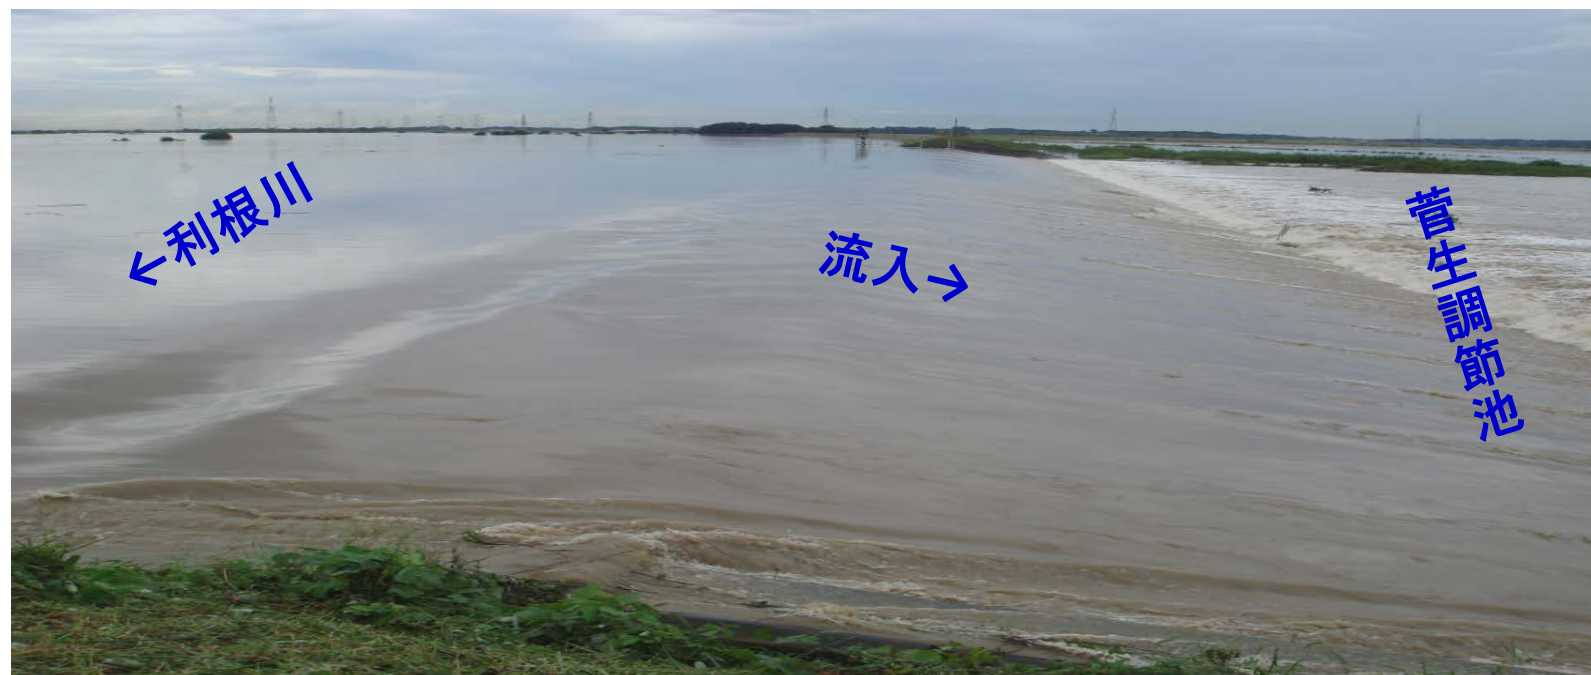
### ・ 越流状況

【今回の総貯留量】  
約823万 $m^3$   
(東京ドーム約7杯分)

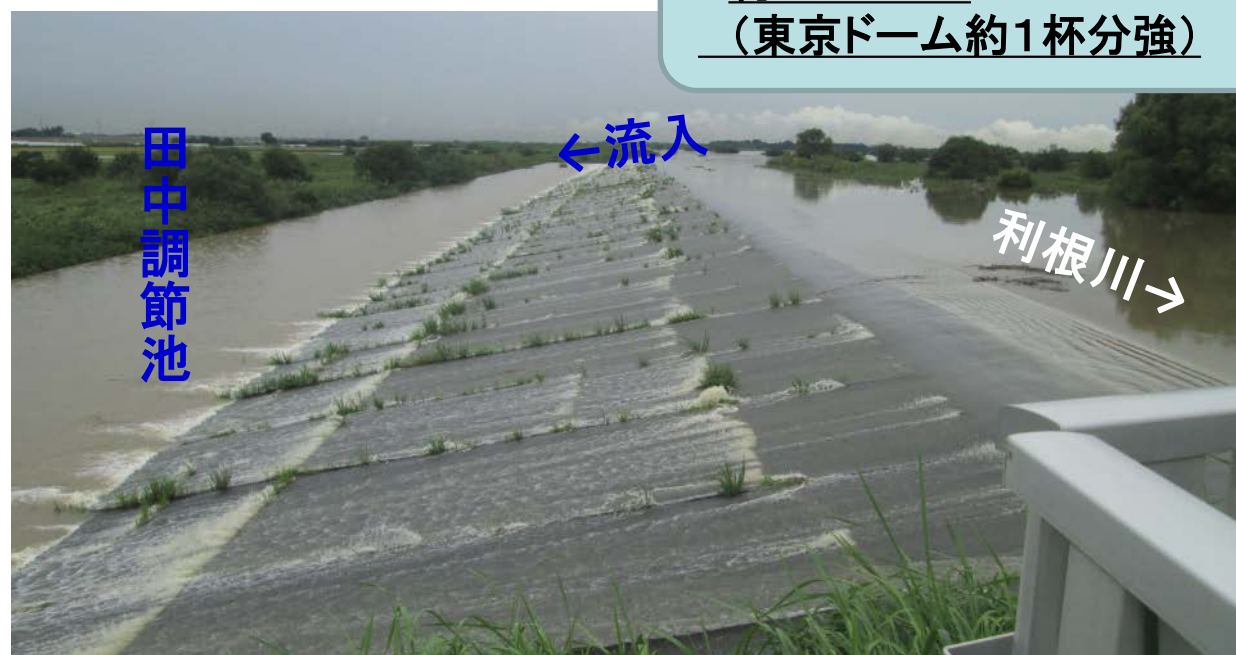
### ・流入状況(田中調節池)

【今回の総貯留量】  
約162万 $m^3$   
(東京ドーム約1杯分強)

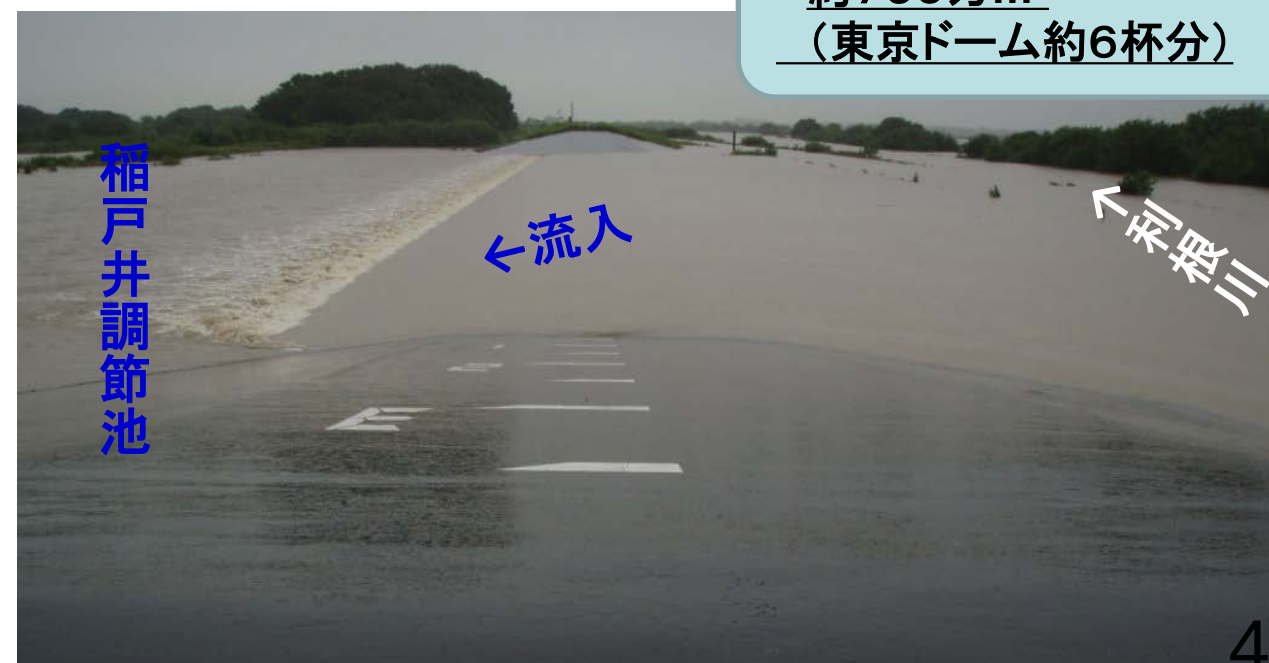
### ・流入状況(稲戸井調節池)

【今回の総貯留量】  
約759万 $m^3$   
(東京ドーム約6杯分)
