鬼怒川河川整備計画の目標(案)について

平成27年12月2日

国土交通省 関東地方整備局

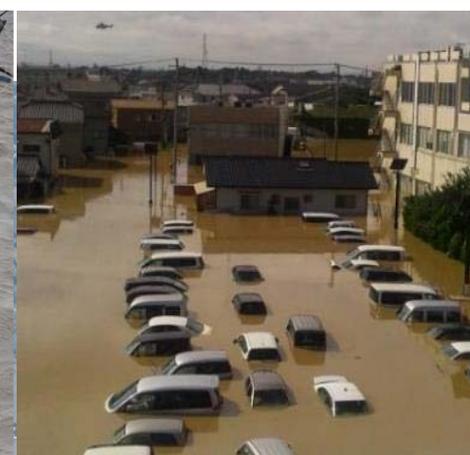
常総市役所から駐車場を撮影(撮影日:9/11)
周辺は浸水し、防災拠点の市役所も孤立化。

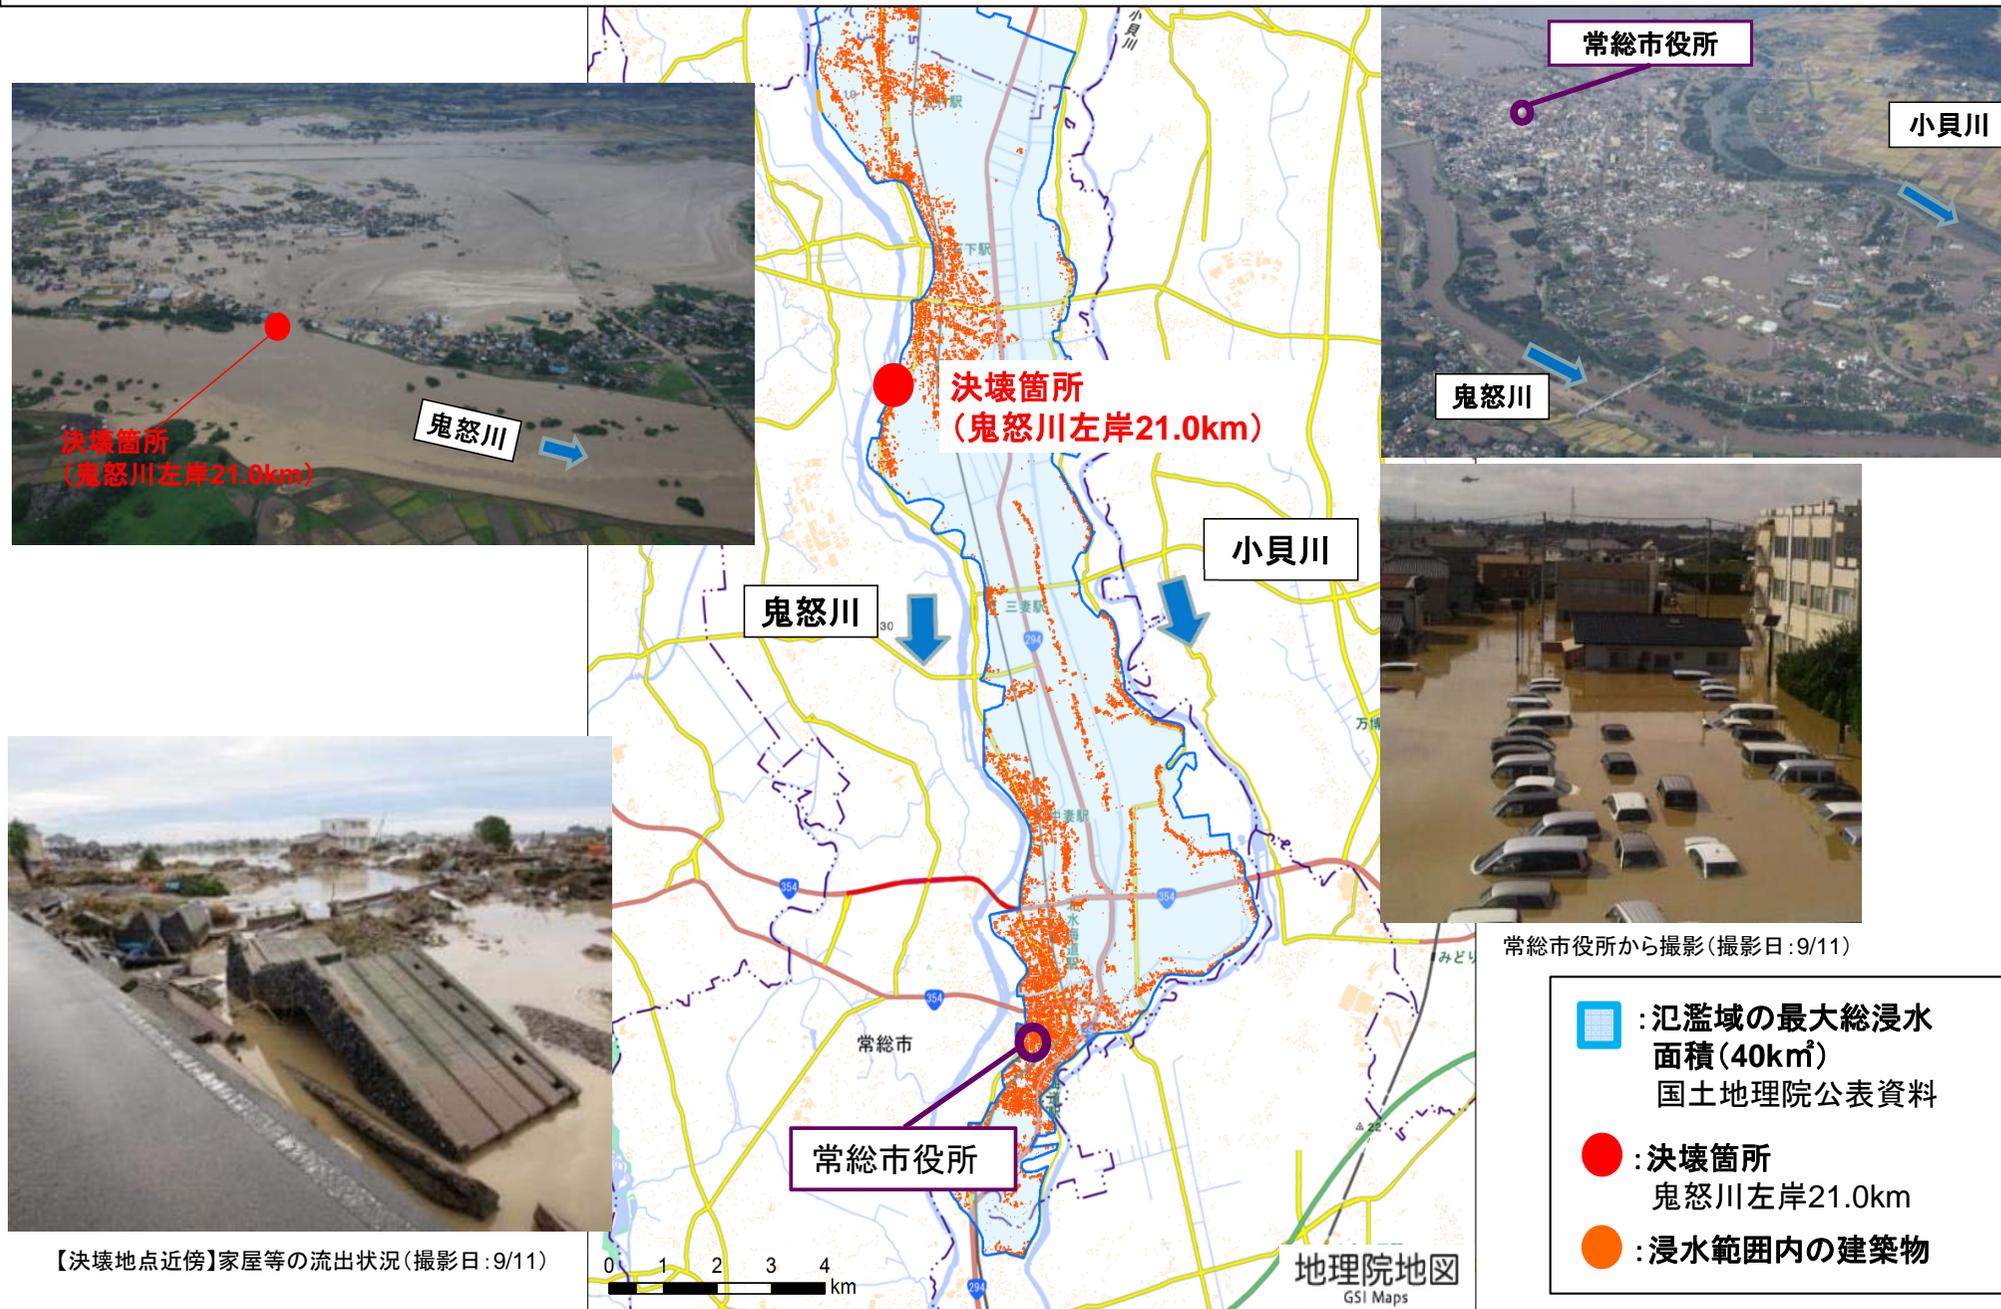
- 常総市三坂町地先（鬼怒川左岸21.0km付近）における堤防決壊等に伴う氾濫により、常総市の約1/3の面積に相当する約40km²が浸水し、常総市役所も孤立した。

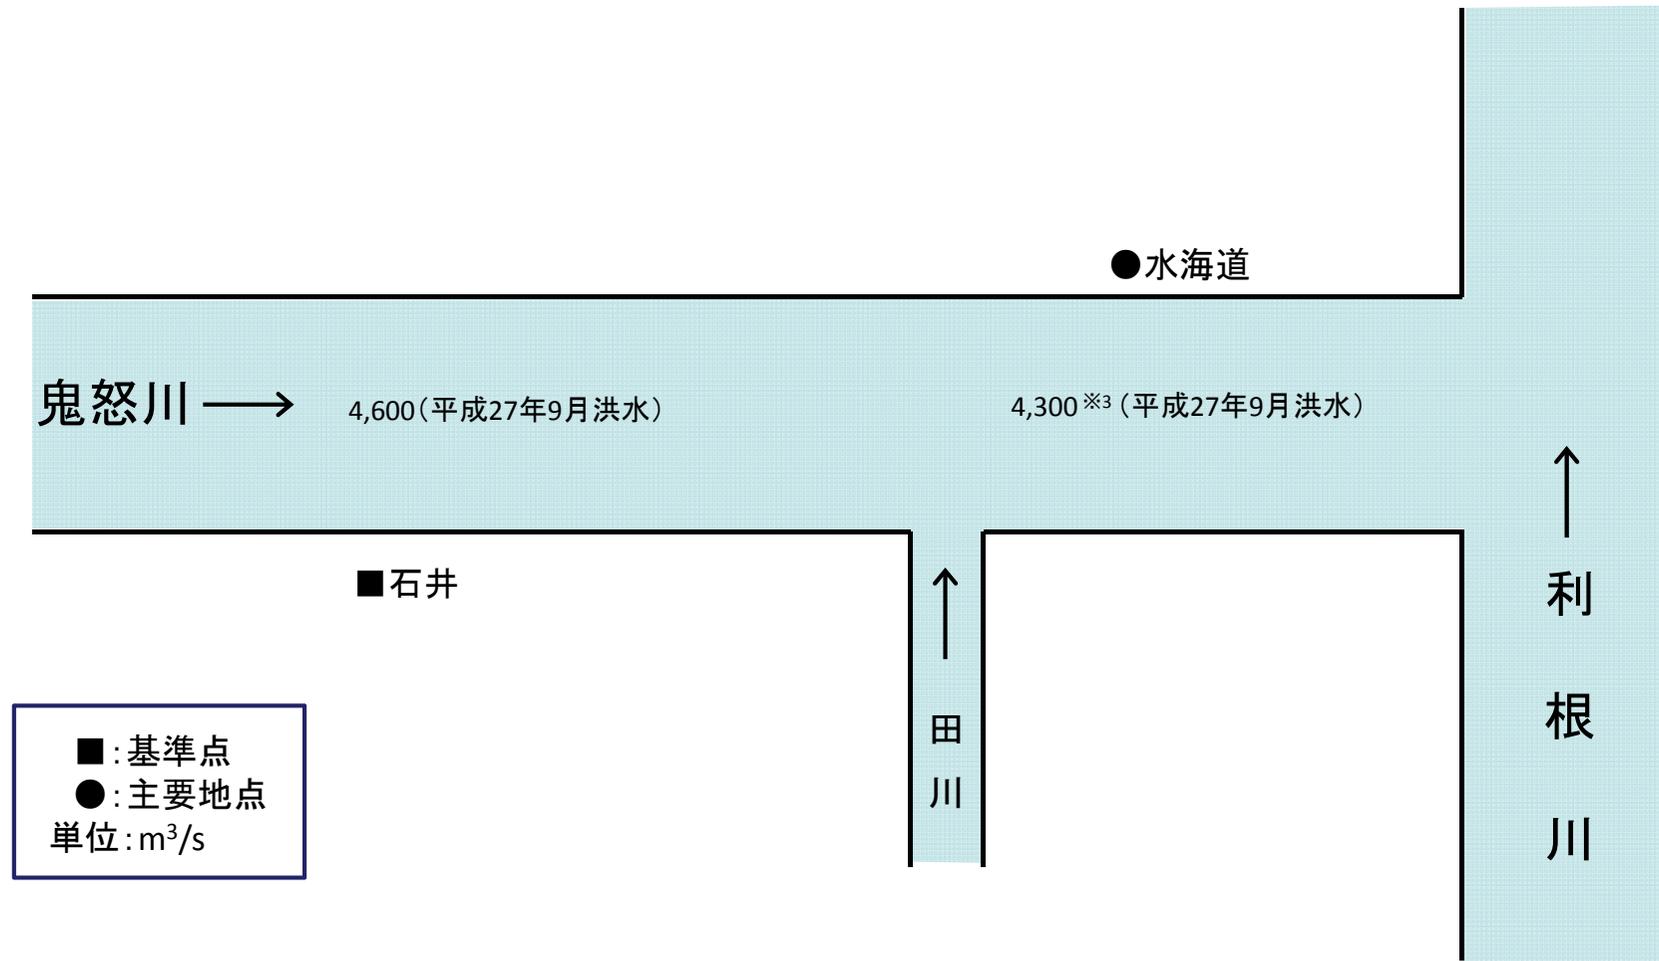
- いわゆる直轄管理区間の河川整備計画においては、再度災害の防止という観点から、戦後最大洪水を目標としていることが多い。
- 鬼怒川においては、河川整備計画の目標を基準地点石井において、既往最大洪水となった平成27年9月洪水と同規模の $6,600\text{m}^3/\text{s}$ ※¹ (年超過確率 $1/40\sim 50$ ※²) とし、このうち、河道整備において対象とする流量は $4,600\text{m}^3/\text{s}$ とする。

※ 1. 洪水調節施設による調節がない場合の流量

※ 2. 「利根川の基本高水の検証について」(平成23年9月)と同様の考え方により新たな流出計算モデル(「鬼怒川における新たな流出計算モデルについて」)を構築し年超過確率の評価を行った。年超過確率とは毎年、1年間にその規模を超える洪水が発生する確率を示しています。

※ 3. 氾濫しなかった場合の流量

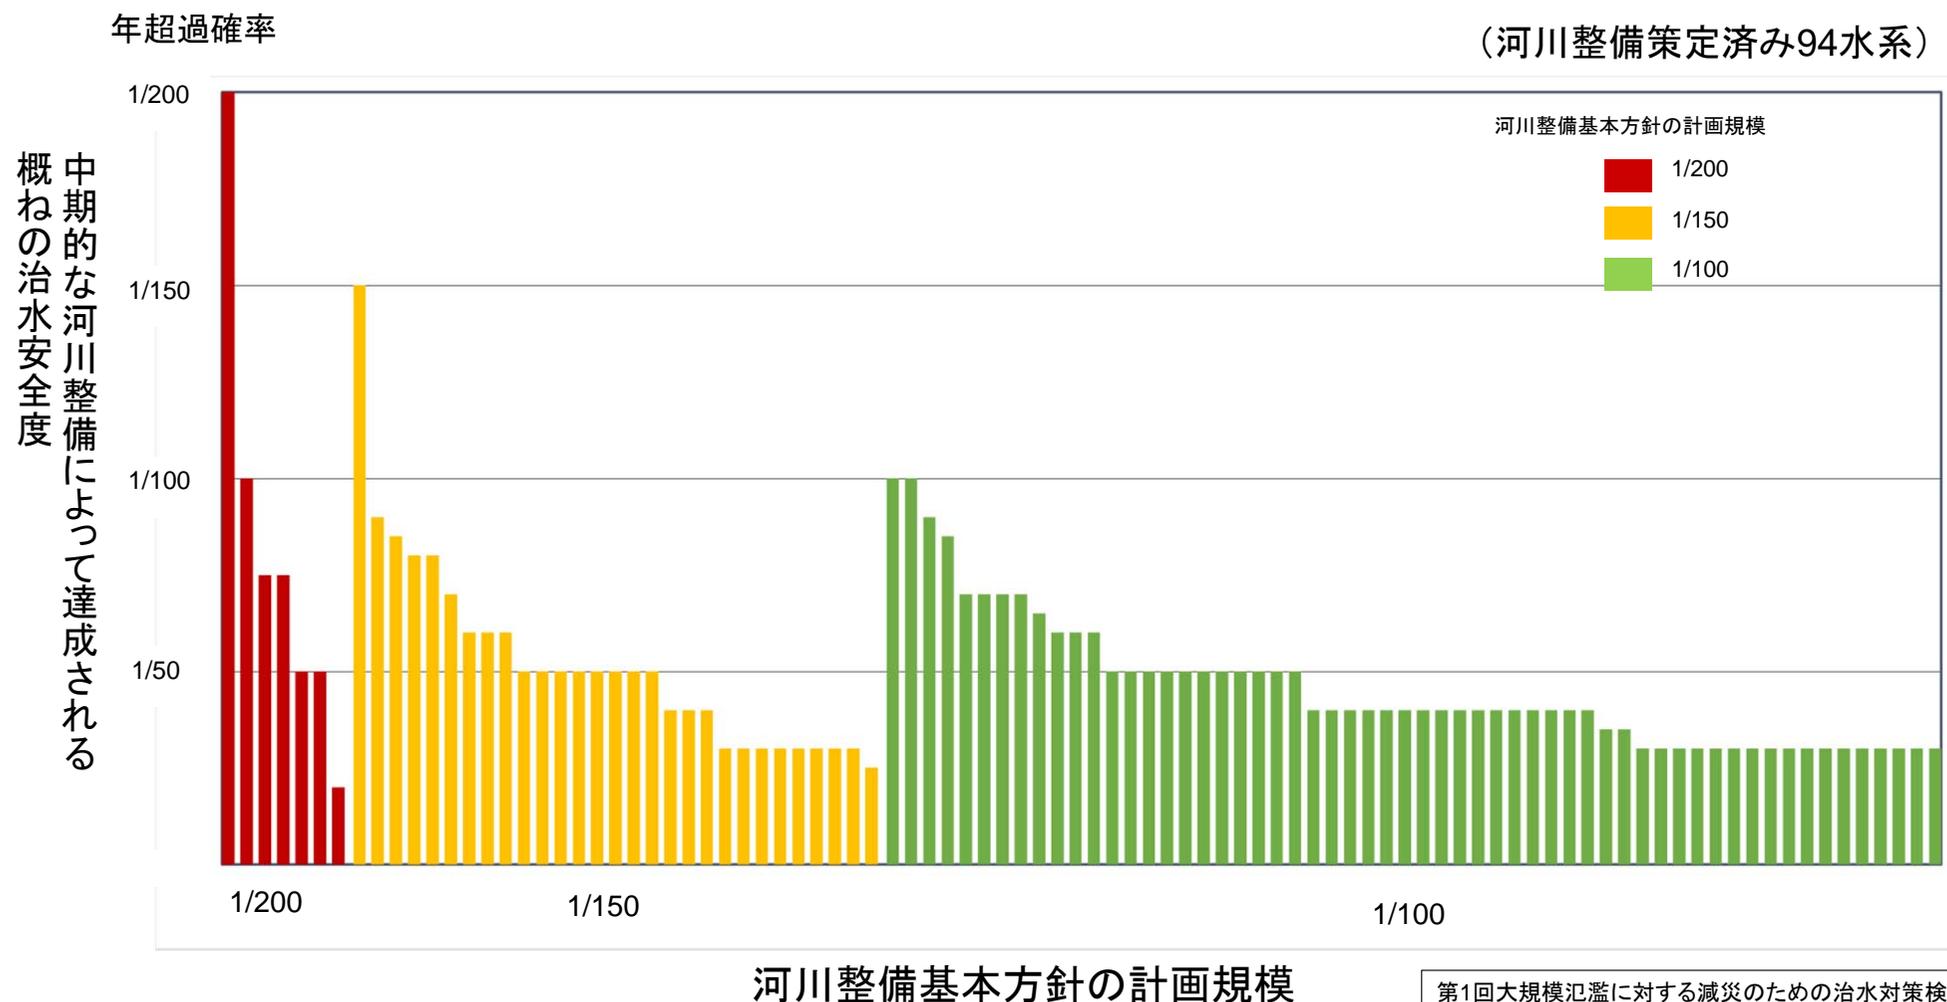
中期的な河川整備によって達成される治水安全度

- 国管理区間の河川整備計画については、戦後最大洪水または戦後第2位洪水を目標としていることが多く、20～30年間の中期的な河川整備によって達成される治水安全度は多くの河川で概ね1/30～1/50である。

※主要な基準地点における概ねの治水安全度を示している。
 ※整備途上である場合、上流が氾濫することで下流の治水安全度が確保されている場合もある。
