# 圏央道(境古河IC~つくば中央IC) 軟弱地盤対策検討委員会

# 第1回 検討委員会

平成27年9月30日(水)

国土交通省 関東地方整備局 常総国道事務所 北首都国道事務所

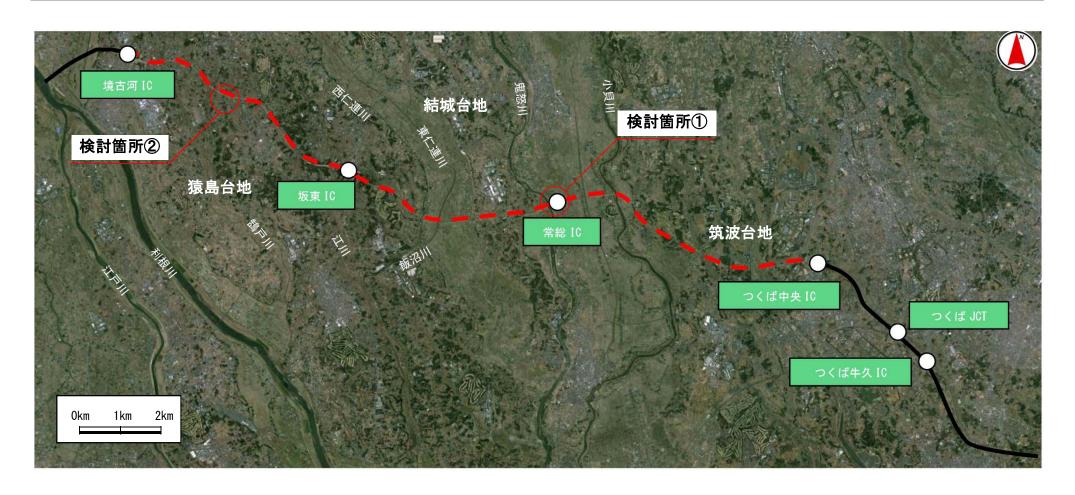
# (2) 航空写真

当該路線は、猿島台地、結城台地、筑波台地と呼ばれる標高20m~40mほどの平らな台地及び小貝川と鬼怒川周辺の低地を通過する。台地では 関東ローム層(関東火山灰層)が広くその表面を覆い、下位に向かって火山灰粘土層を主体とする常総粘土層が分布する。一方、低地では軟らかい 粘土を主体とするいわゆる軟弱層(沖積層)が堆積しており、常総IC前後の地盤状況は、砂層と粘土層が互層となる約30mの軟弱地盤地帯となって いる。

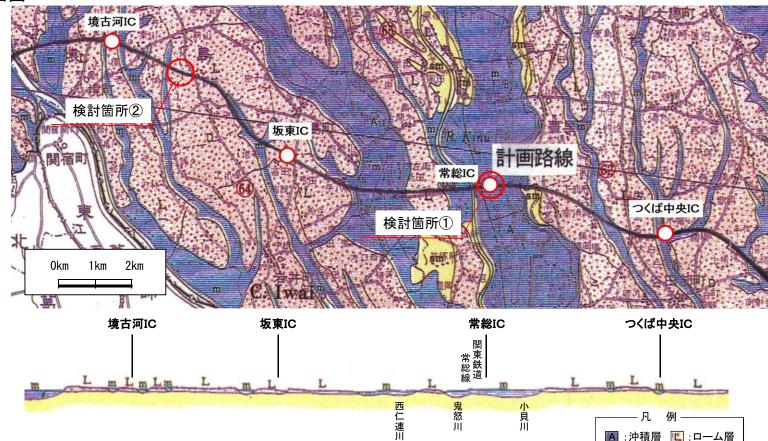
■地質縦断図

当該路線周辺の地形は、西から東に向けて、猿島台地〜鬼怒川・小貝川低地〜稲敷台地と変化する。台地面は開析(かいせき)が著しく、樹枝状の谷が形成されている。低地部は、河川の流域に発達した氾濫低地であり、自然堤防や後背湿地の形成なども見られる。

当該区間は、台地及び沖積低地(河川浸食低地)からなる。台地には下総層群が分布し、沖積低地には主にシルト・粘土からなる沖積層堆積物が分布する。

当該区間の周辺は、台地の傾斜面地の最上部に関東ローム層と常総粘土層に相当する火山灰(Lm)及び火山灰粘土層(Lc)の分布が認められている。また、台地を侵食してできた狭長な沖積低地(開析低地)には、沖積層が堆積している。これらの堆積物の下位には、細砂(Ds)を主体とし、粘土(Dc)や砂礫を挟む下総層群の未固結堆積物が厚く分布している。

台地における地下水面は、通常地表面下10m以内の関東ローム層や凝灰質粘土層に位置しているとされる。低地部は、地表面付近まで地下水面が達している。

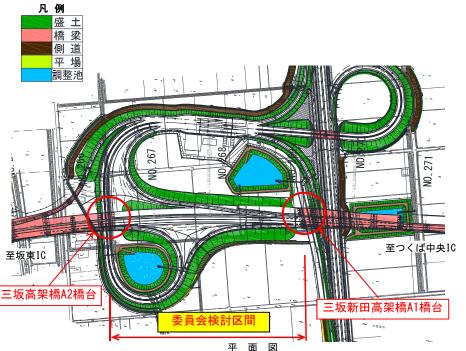
#### 1) 常総IC盛土の施工状況

常総ICは鬼怒川と小貝川に挟まれた田園地帯に位置し、完新世時代の沖積層で構成される土層が堆積した約30mの軟弱地盤地層を呈している。このような状況を踏まえ、三坂高架橋A2橋台〜三坂新田高架橋A1橋台間の盛土区間を対象に、軟弱地盤上の荷重軽減及び橋台背面の土圧軽減のため、橋台背面部にFCB工法、地盤の側方移動に対してFCB工法の底面地盤に固結工法による地盤改良、地盤の液状化及び盛土の円弧すべりに対して原地盤の締固め工法等の対策工が施工されたが、想定以上の沈下によるものと思われる橋台と橋台背面盛土との間に目開きが発生している。

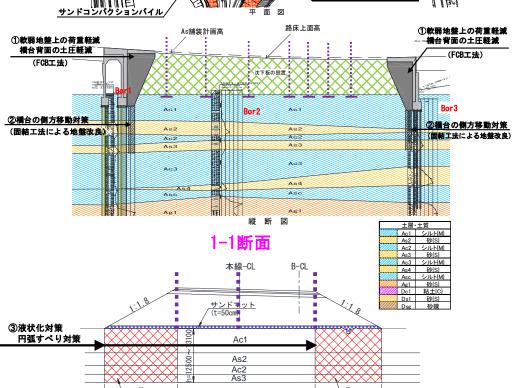
- ①軟弱地盤上の荷重軽減及び橋台背面の土圧軽減のため、FCB工法を採用
- ②地盤の側方移動に対して、FCB工法の底面地盤に固結工法(深層混合処理)による地盤改良を採用
- ③地盤の液状化及び盛土の円弧すべりに対して、締固め工法(サンドコンパクショ ンパイル)を採用
- ④盛土施工量は、盛土の安定性が確保できる最大30cm/dayを採用

# 予測以上の沈下が発生していると思われる箇所 =坂高架橋 A 2 複合 A 1 複合 サンドコンパクションパイル

\<u>サンドコンパクションパイル</u> (□1.3mø700)

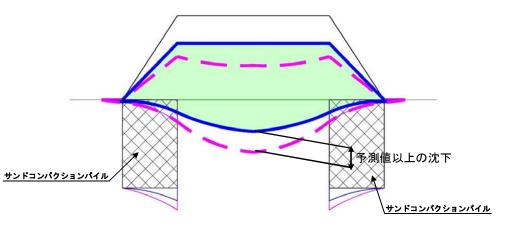
盛土横断面に対する沈下イメージ図

・予測値以上の沈下の発生によりFCBが引き込まれ、目地開きが 発生した可能性がある

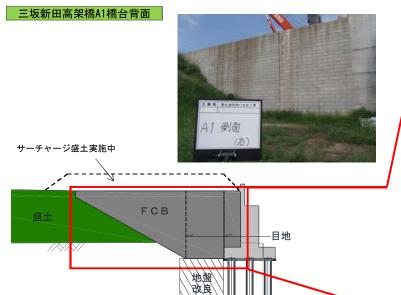
# 6) 盛土施工後の目地開き状況 ・FCB背面地盤の沈下により、橋台と橋台背面盛土との間に最大12cmの目開きが発生・当該箇所において、沈下を収束させるため、サーチャージ盛土を実施 三坂高架橋A2橋台背面 サーチャージ盛土施工後、撤去済

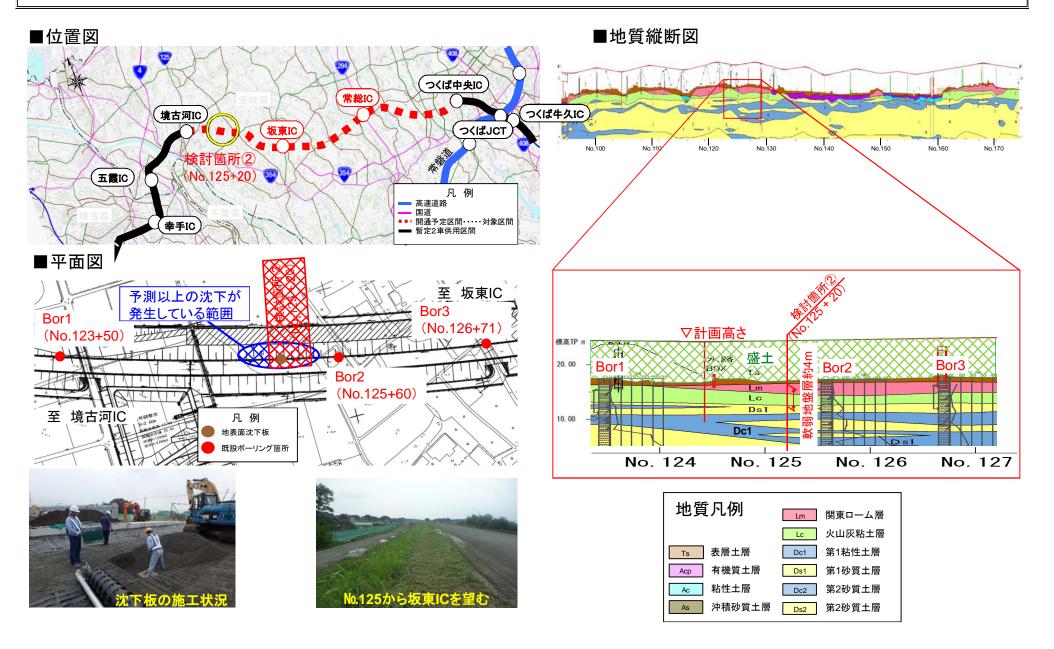
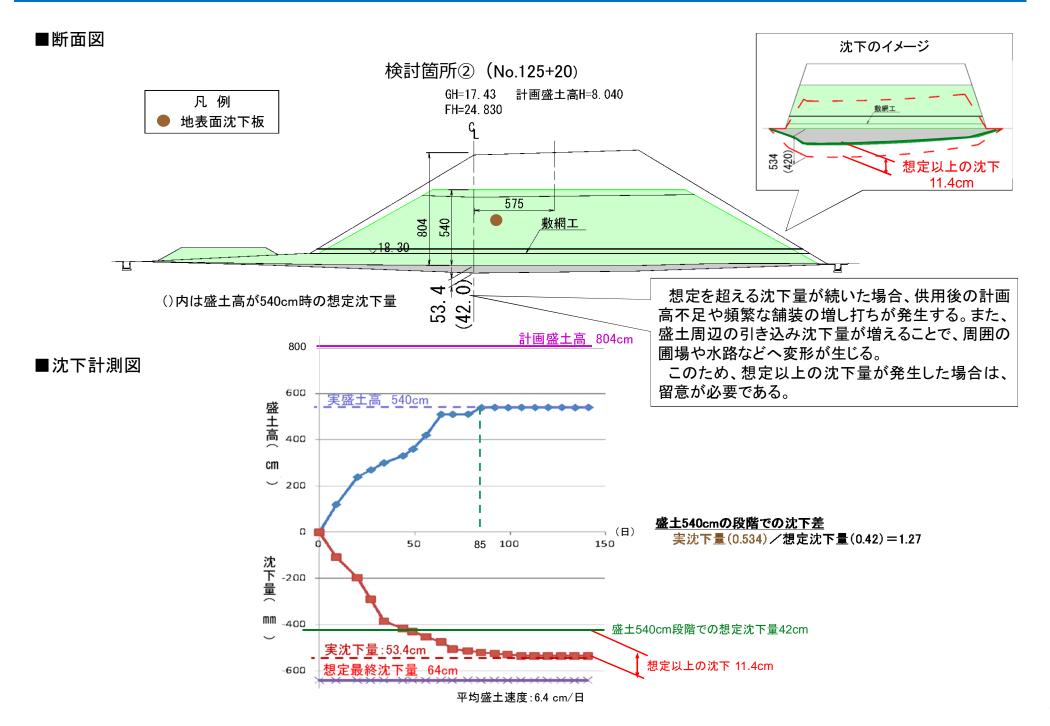
検討箇所②(No.125+20)は、洪積台地上にあり、関東ローム層と常総粘土層に相当する火山灰(Lm)及び火山灰粘土層(Lc)が分布している箇所に約804cmの盛土が計画されている。解析による沈下量は、許容残留沈下量(供用開始後3年間で10cm: 道路土工-軟弱地盤対策工指針)以下であるため、盛土の安定対策として敷網工による盛土補強が実施されている区間である。しかし、施工時(薄い粘性土地盤のため、盛土速度は10cm/日以下)において計画盛土高804cmのうち盛土540cmの段階で沈下量が、左路肩部で53.4cmとなり、想定沈下量の42.0cmを超えている。

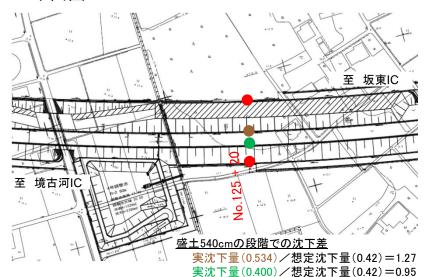
#### ■平面図

- ・沈下を生じる土層の層厚が、設計時の想定と比べて、 縦横断方向に局所的に異なっていた可能性がある。
- ・沈下を生じる土層の物理的特性や圧密特性が、設計時の想定と比べて局所的に 異なっていた可能性がある。

- ・盛土前の土層の特徴が横断方向にも知りたい。調査位置は盛土 左右の官民境界部で、盛土荷重の影響が少ない箇所を選定する。
- 土層変化は、オールコアボーリングで確認する。
- ・別孔で、室内試験の試料をえるために、シンウォールサンプリングを行う(既往調査のN値を参考に、サンプリング方法を選定)。
- ・サンプリング数は、層厚や地層分類によって異なるため、深度方向 3~5m程度に1筒所程度とする(地質確認孔で判断)。

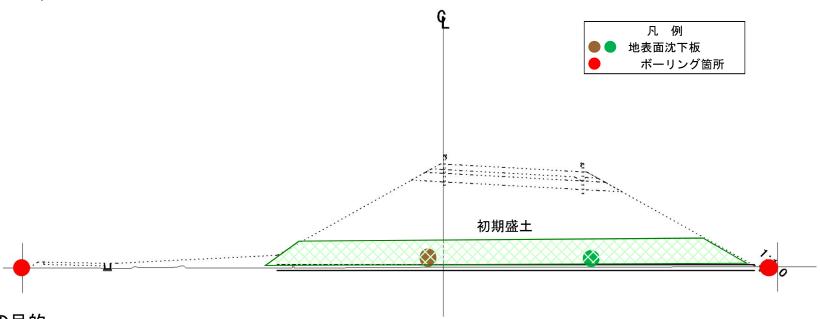
## ■調査イメージ

初期盛土の結果、予測以上の沈下が生じた箇所について、原因を究明するために以下の調査を行う。

- ・沈下を生じる土層の層厚が、設計時の想定と比べて、縦横断方 向に局所的に異なっていた可能性がある。
- ・沈下を生じる土層の物理的特性や圧密特性が、設計時の想定と比べて局所的に異なっていた可能性がある。

- ・盛土前の土層の特徴が横断方向にも知りたい。調査位置は盛土左右の官民境界部で、盛土荷重の影響が少ない箇所を選定する。
- ・土層変化は、オールコアボーリングで確認する。
- ・別孔で、室内試験の試料をえるために、シンウォールサンプリングを行う(既往調査のN値を参考に、サンプリング方法を選定)。
- ・サンプリング数は、層厚や地層分類によって異なるため、深度方向 3~5m程度に1箇所程度とする(地質確認孔で判断)。

- ・物理的特性を把握するため、物理試験(粒度試験、単位体積重量 試験、土粒子密度試験、含水比試験、液性塑性限界試験)を行う。
- ・圧密試験を行う。
