# 第14回

## 群馬県域移動性(モビリティ)・安全性向上検討委員会

平成27年10月28日

国土交通省 関東地方整備局 高崎河川国道事務所  
群馬県 県土整備部

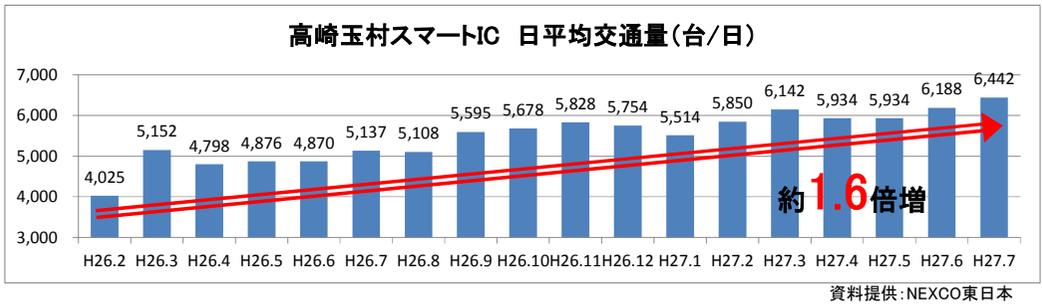
■ 高崎玉村スマートICの1日あたり利用交通量の推移

- 関越道「高崎玉村スマートIC」の利用交通量は、平成26年2月の整備以降約**1.6倍に増加**し、1日平均約6千台に達している。
- 高崎玉村スマートICの整備に伴い、高速ICから**高崎市中心部へのアクセス性が向上**し、利用者の利便性向上が図られている。
- 周辺工業団地から高速ICへの所要時間が短縮し、**物流交通の効率化**に寄与している。

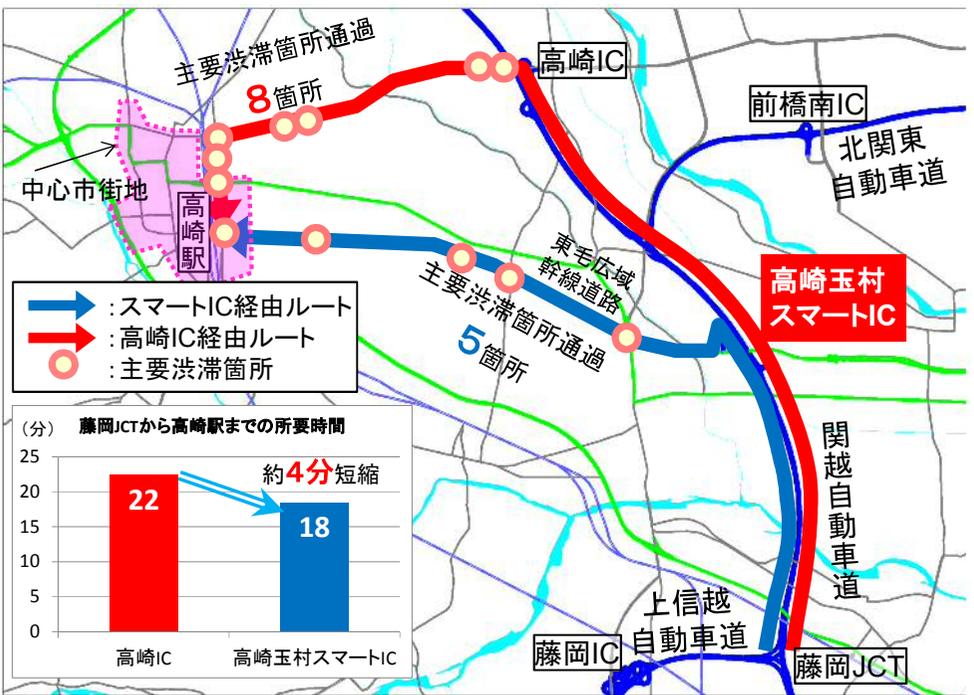
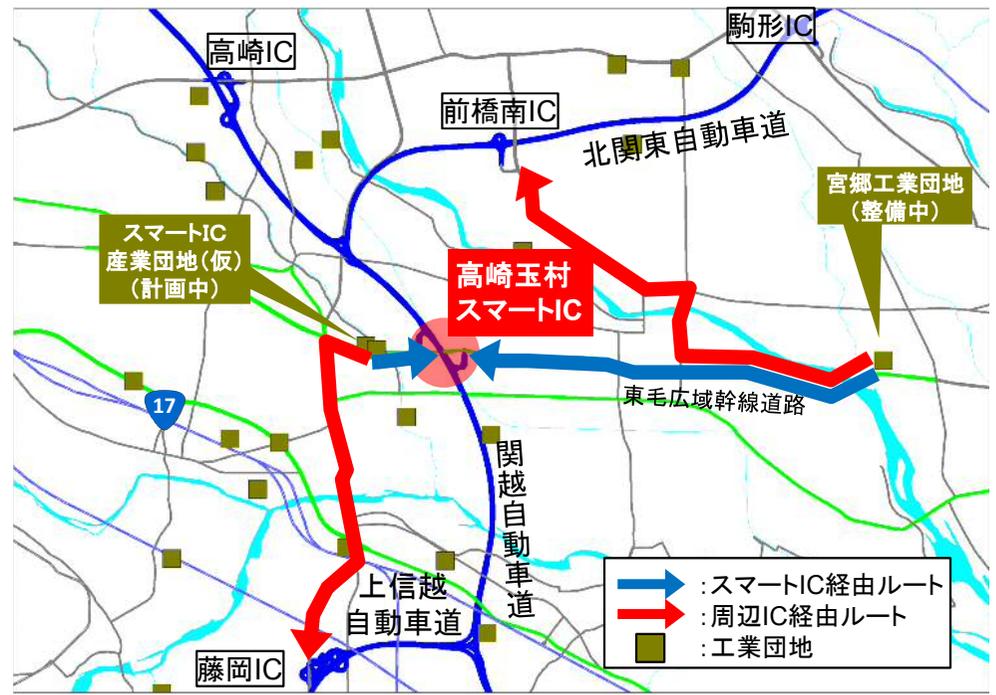
■ 高速道路利用の利便性の向上(藤岡JCT→高崎駅までの所要時間短縮効果)

所要時間はプローブデータ(H26.4~H27.3)の平日12時間平均旅行速度から算定

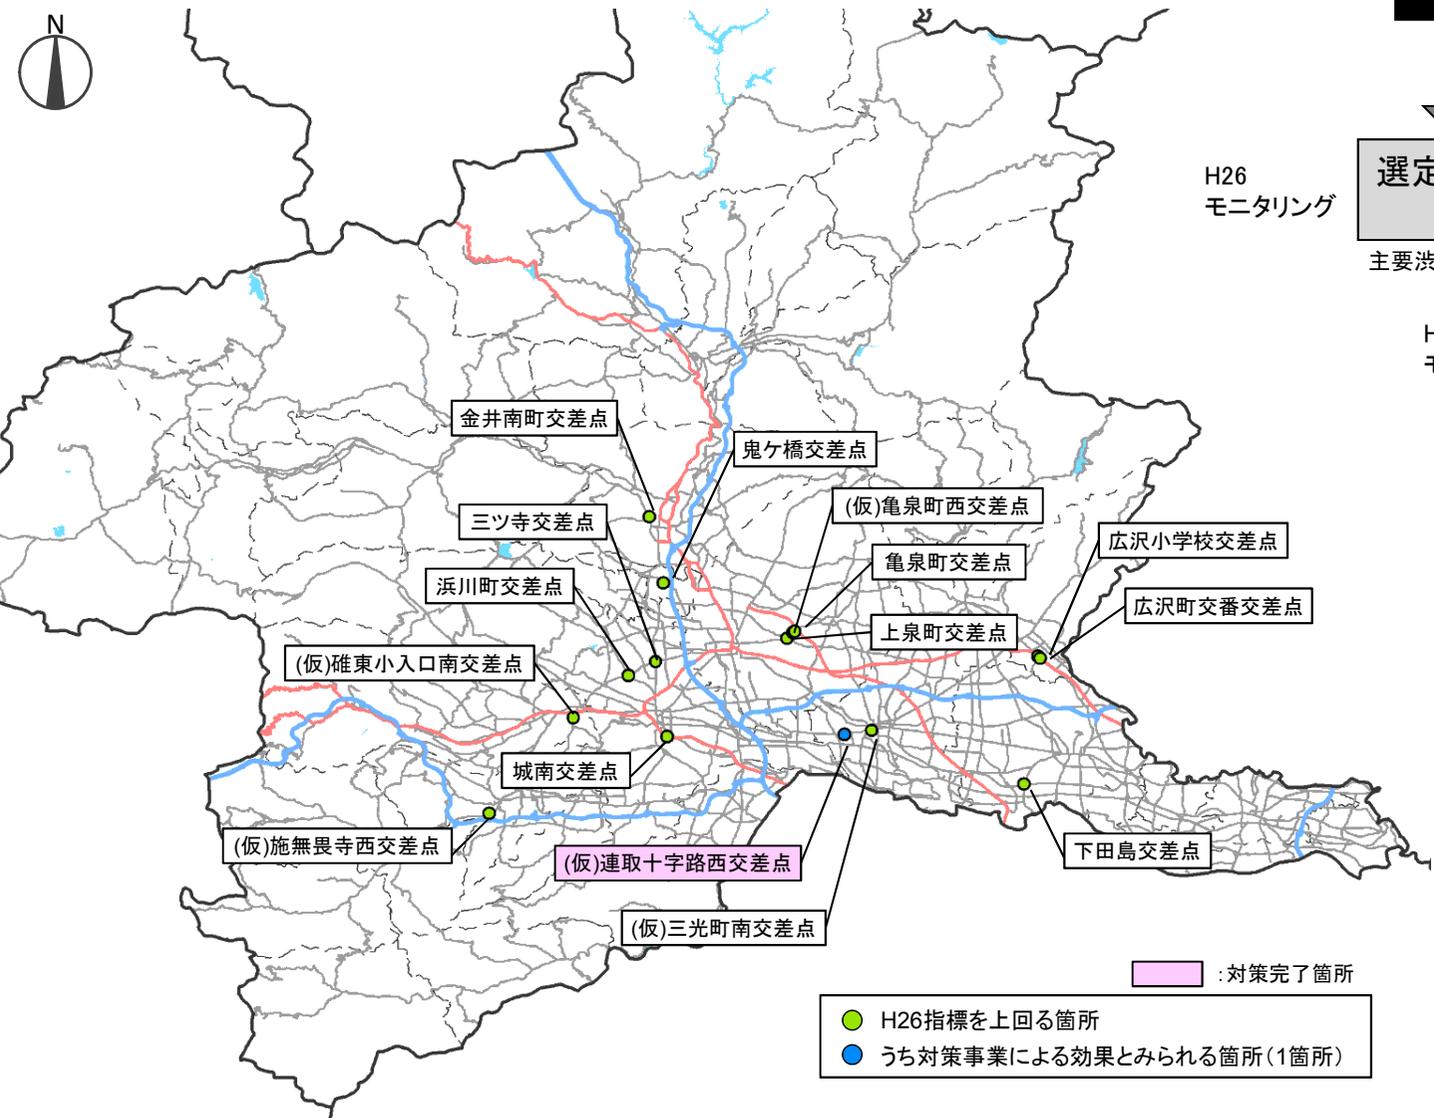
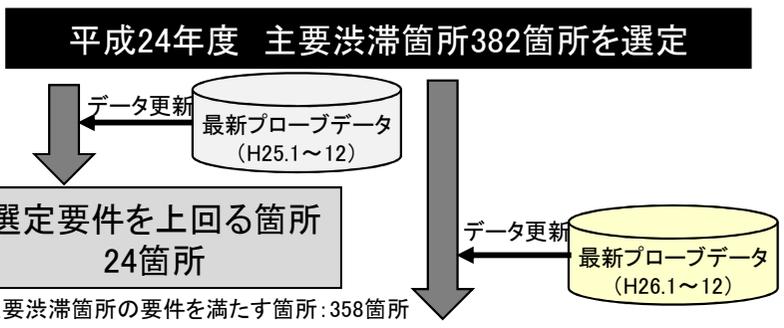
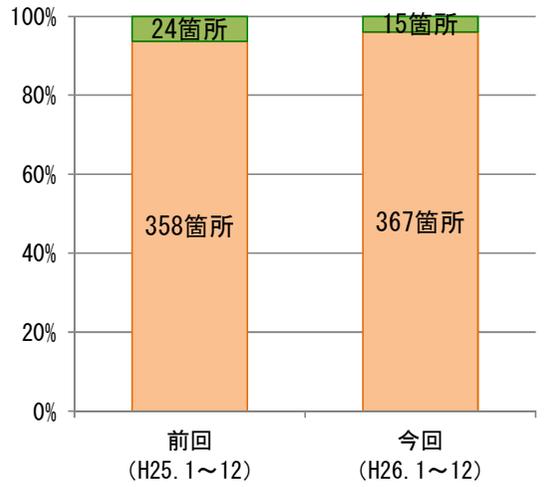
■H27モニタリングの結果、主要渋滞箇所の選定要件を上回る箇所(15箇所)

○一般道路の主要渋滞箇所382箇所について、最新のプローブデータ(H26.1~12)にてモニタリングした結果、選定要件の指標を上回る箇所は15箇所。  
 ○今後もモニタリングを継続し、交通状況の経過観察を行うと共に、要因分析を実施する。

H27  
モニタリング  
**選定要件を上回る箇所  
15箇所(うち、対策完了箇所1箇所)**  
 主要渋滞箇所の要件を満たす箇所: 367箇所

- 選定要件を下回る ■選定要件を上回る
- 【主要渋滞箇所の選定要件】
- ①平日昼間12時間平均速度が20km/h以下の箇所
  - ②平日ピーク時平均速度が20km/h以下の箇所
  - ③休日ピーク時平均速度が20km/h以下の箇所

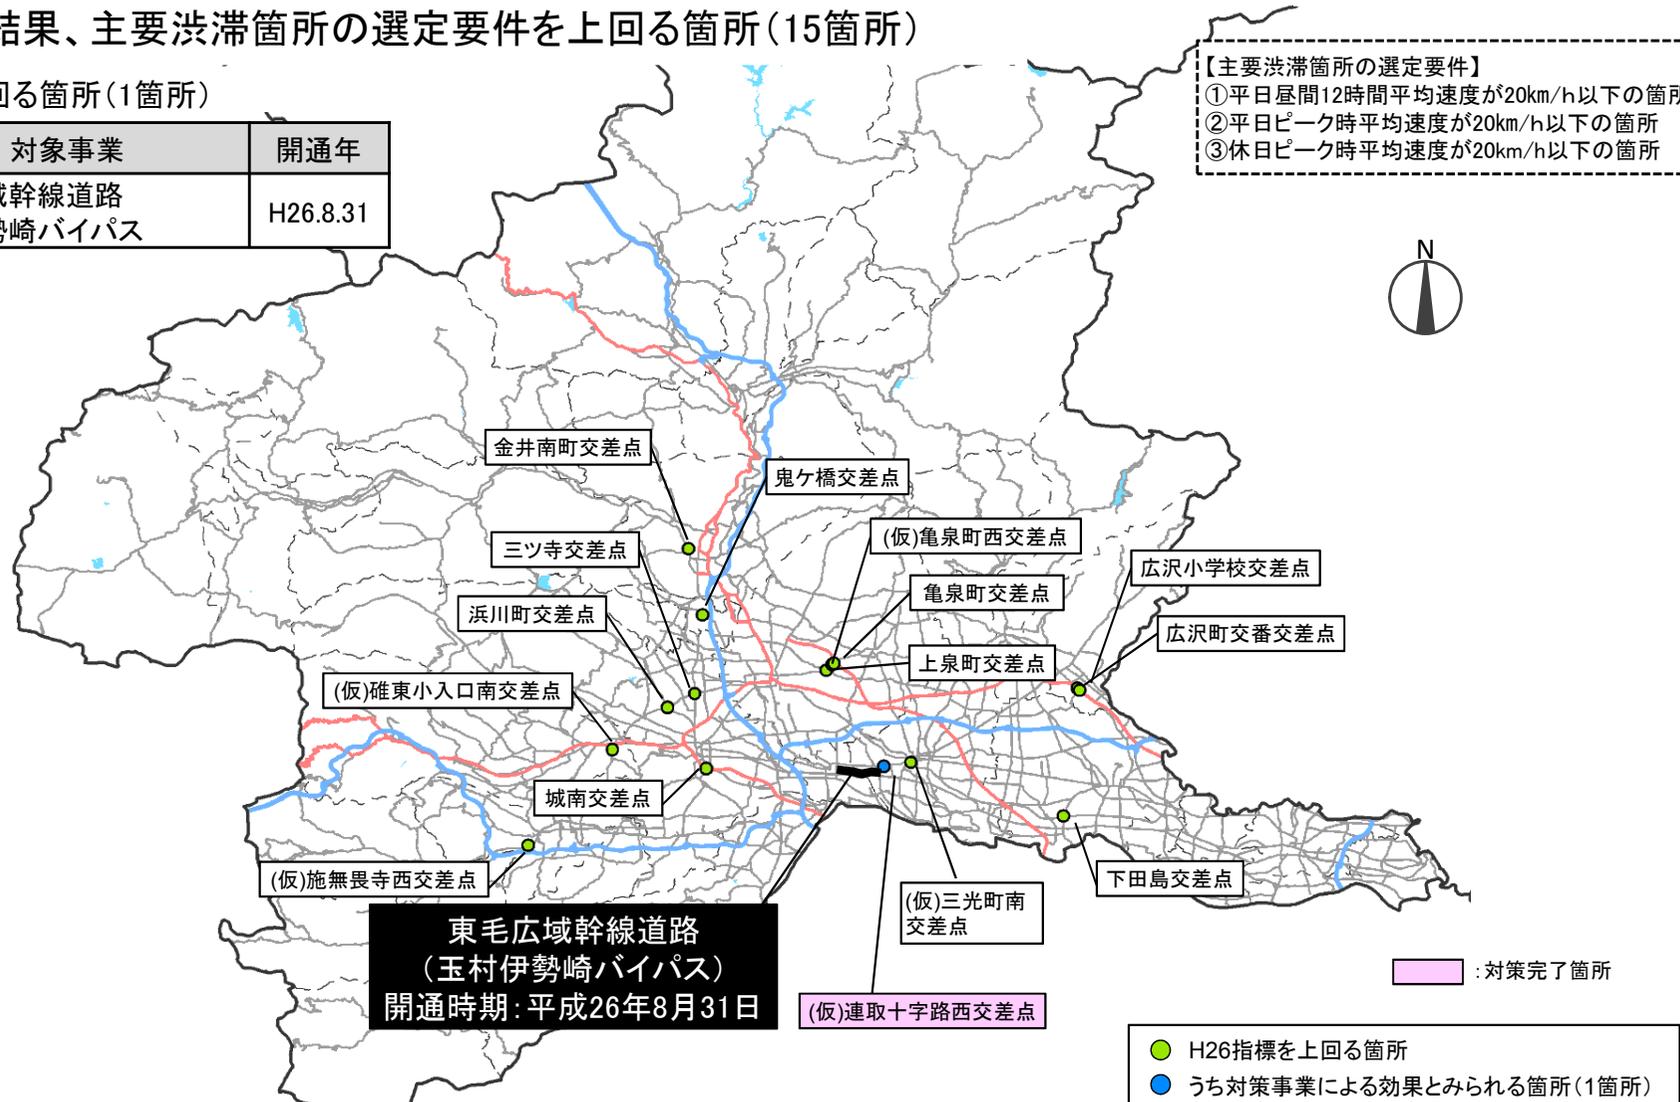
### ■H27モニタリングの結果、主要渋滞箇所の選定要件を上回る箇所(15箇所)

○最新のプローブデータ(H26.1~12)にてモニタリングした結果、主要渋滞箇所の選定要件を全て上回る箇所は15箇所。  
 ○このうち、対策事業(東毛広域幹線道路)による効果とみられる箇所は1箇所((仮)連取十字路西交差点)。  
 ○ところが、該当する事業の東毛広域幹線道路(玉村伊勢崎バイパス)は平成26年8月31日に暫定2車線で開通のため、開通後1年分(H27.1~12)のプローブデータがないことから、現地の状況を確認しながら引き続きモニタリングを実施。

箇所名	対象事業	開通年
(仮)連取十字路西交差点	東毛広域幹線道路 玉村伊勢崎バイパス	H26.8.31

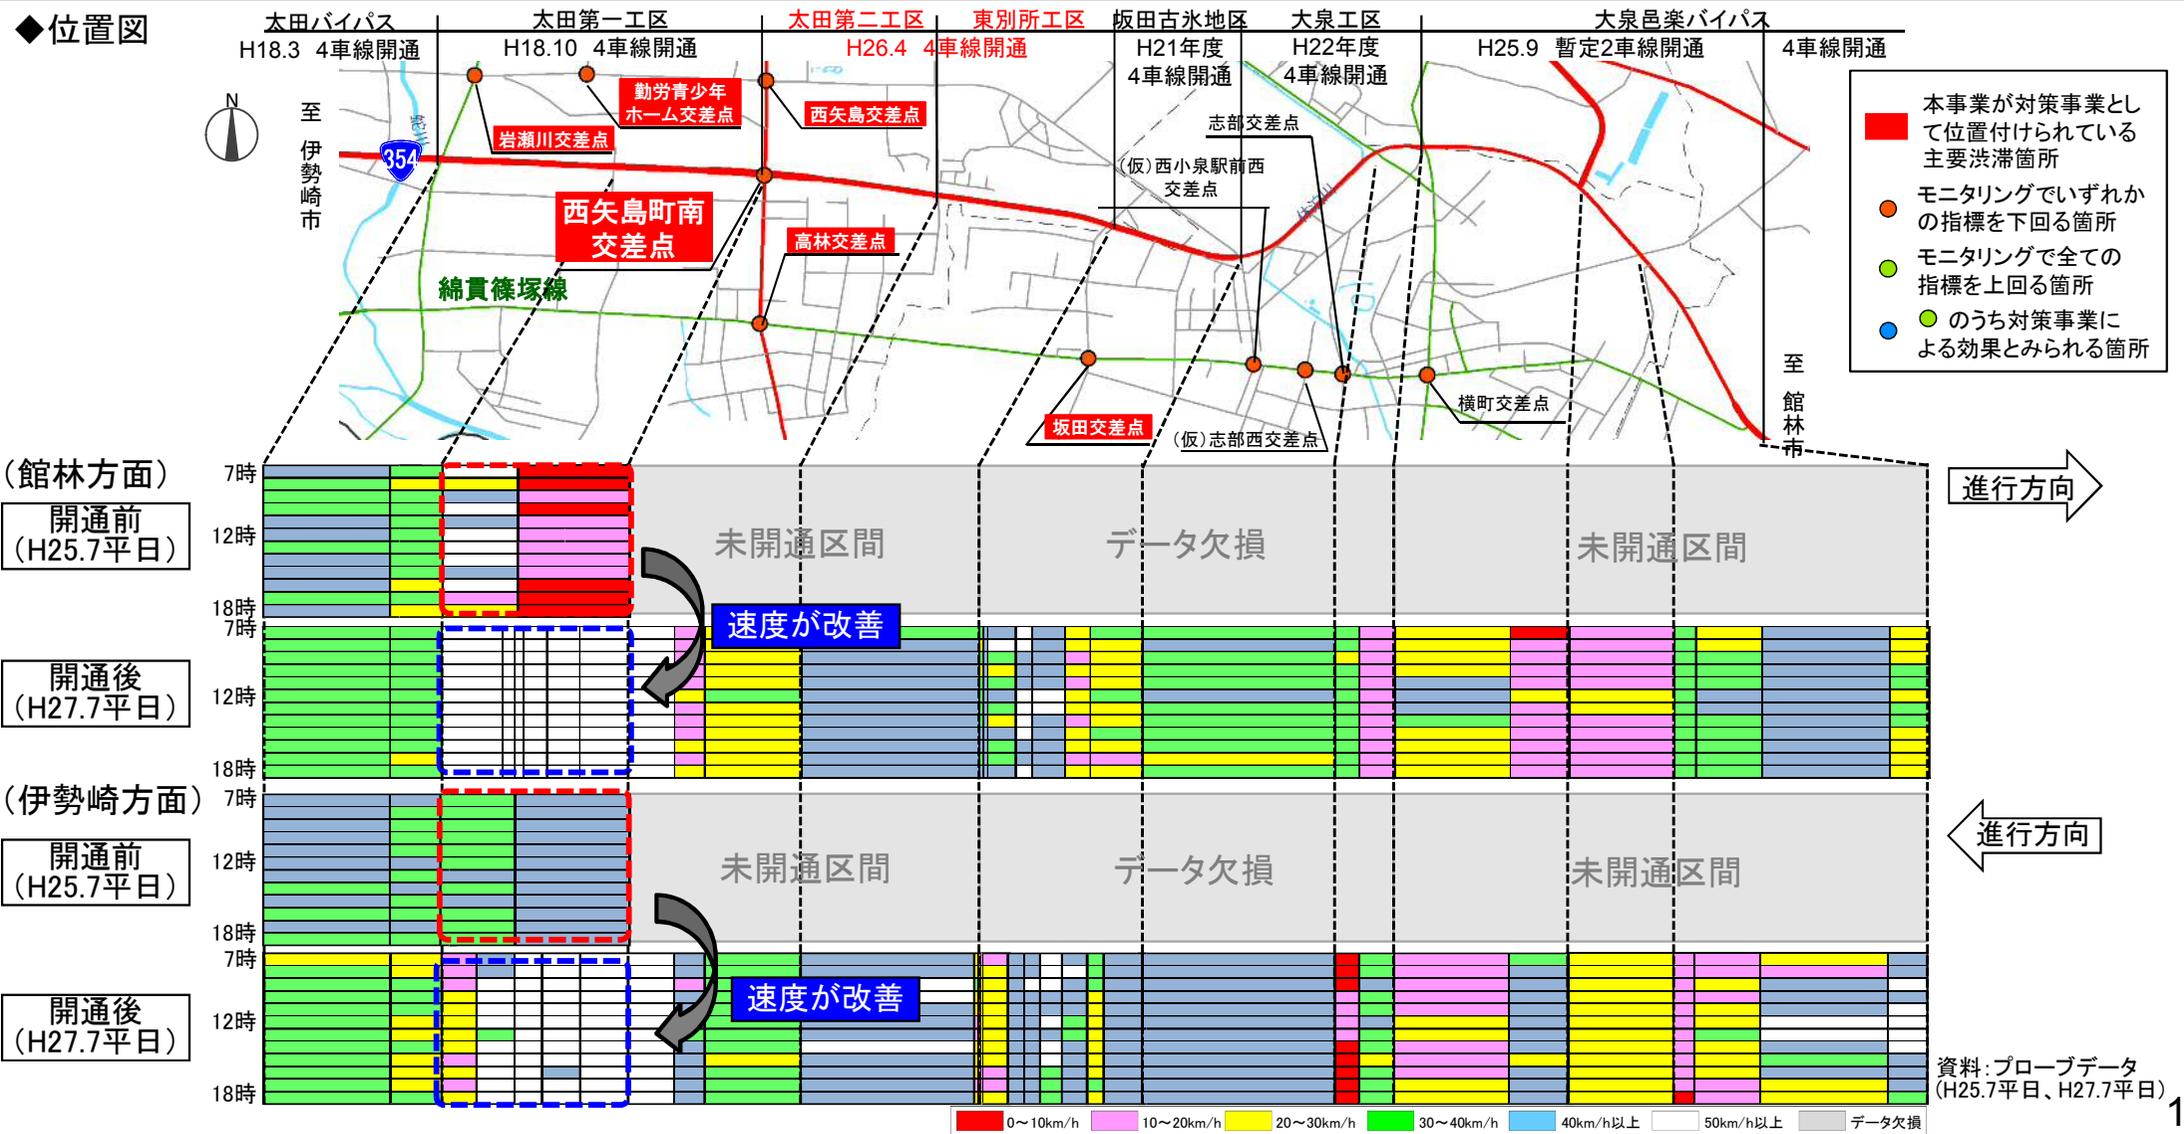
## 4-3 東毛広域幹線道路(太田第二工区・東別所工区)の開通による効果検証(西矢島町南交差点)

- 東毛広域幹線道路の太田第二工区(1.41km)、東別所工区(0.95km)区間は平成26年4月11日に完成4車線で開通。  
(当該区間に近接する「大泉邑楽バイパス」は平成25年9月28日に一部暫定2車線で開通)
- 「西矢島町南交差点」では、当該区間開通前(H25.7)は速度低下が見られたが、開通後(H27.7)は旅行速度が向上。
- 当該区間はH26.4開通のため、開通後1年分(H27.1~12)のプローブデータがないことから、引き続き現地状況を確認しながらモニタリングを実施。

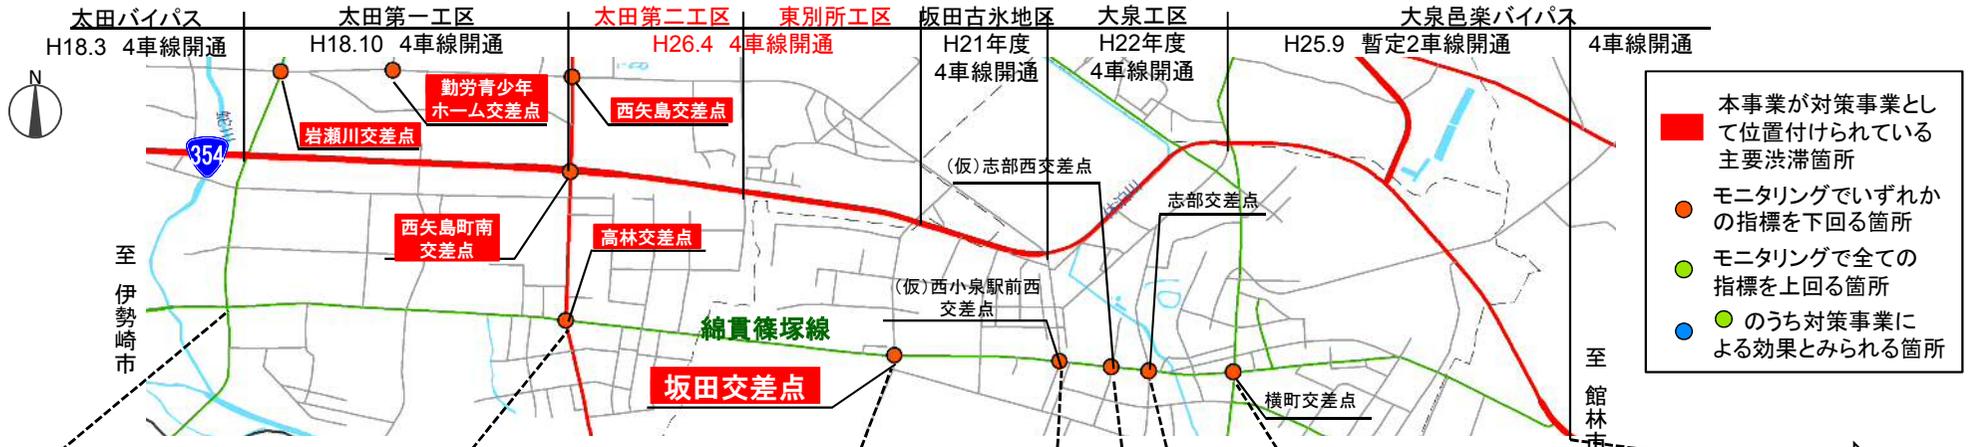
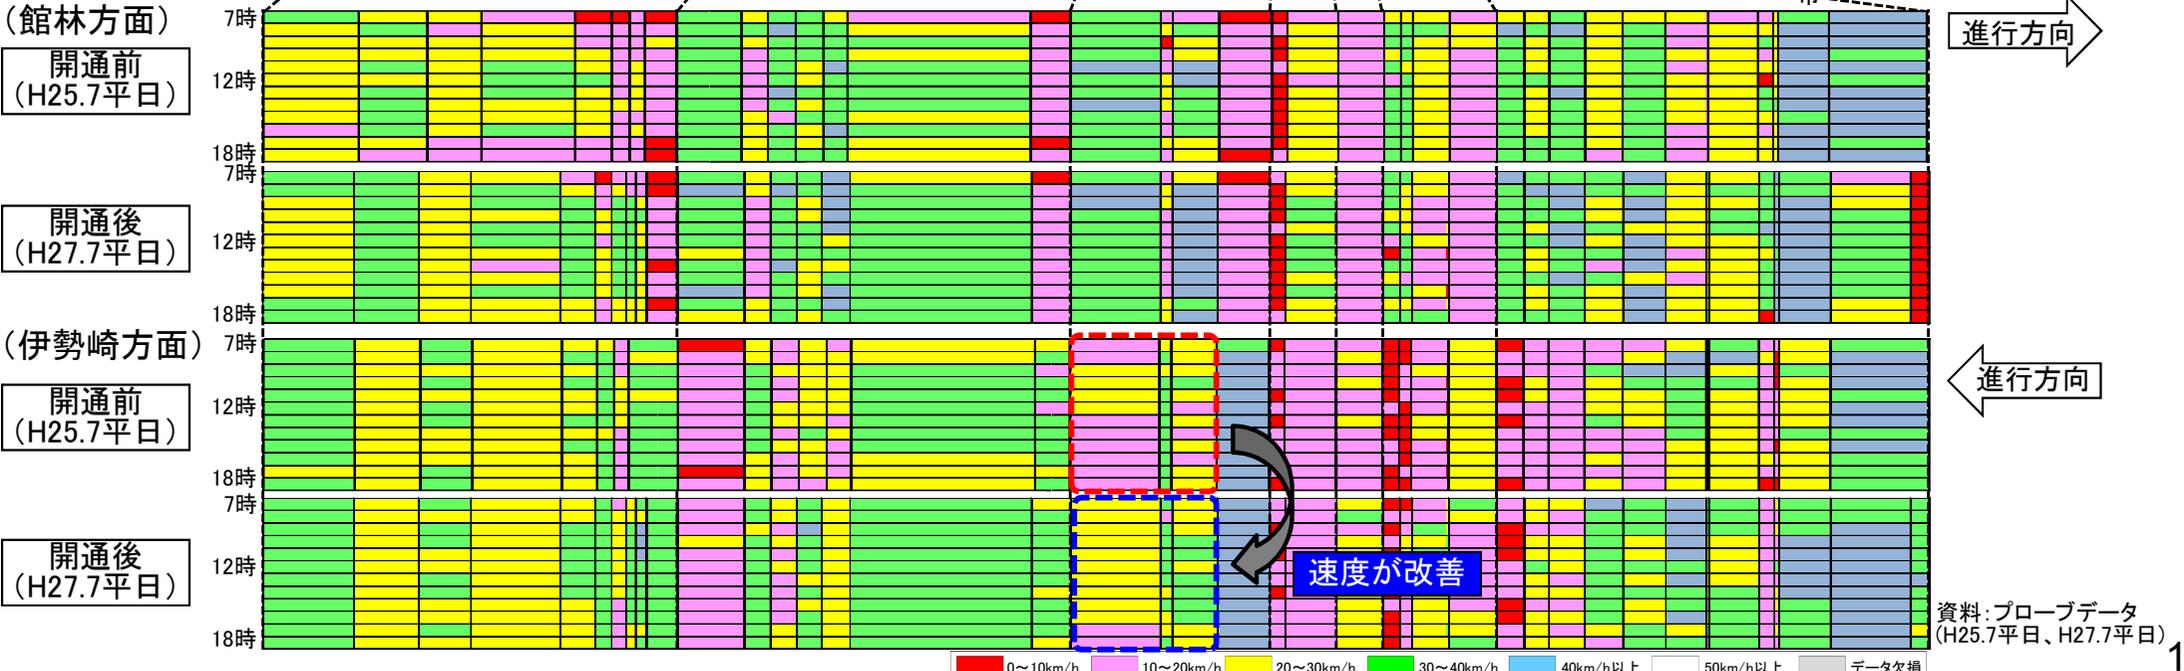
## 4-3 東毛広域幹線道路(太田第二工区・東別所工区)の開通による効果検証(坂田交差点)

- 東毛広域幹線道路の太田第二工区(1.41km)、東別所工区(0.95km)区間は平成26年4月11日に完成4車線で開通。  
(当該区間に近接する「大泉邑楽バイパス」は平成25年9月28日に一部暫定2車線で開通)
- 並行する県道綿貫篠塚線の「坂田交差点」では、当該区間開通前(H25.7)に比べて開通後(H27.7)は旅行速度が向上。
- 当該区間はH26.4開通のため、開通後1年分(H27.1~12)のプローブデータがないことから、引き続き現地状況を確認しながらモニタリングを実施。

資料:プローブデータ(H25.7平日、H27.7平日)

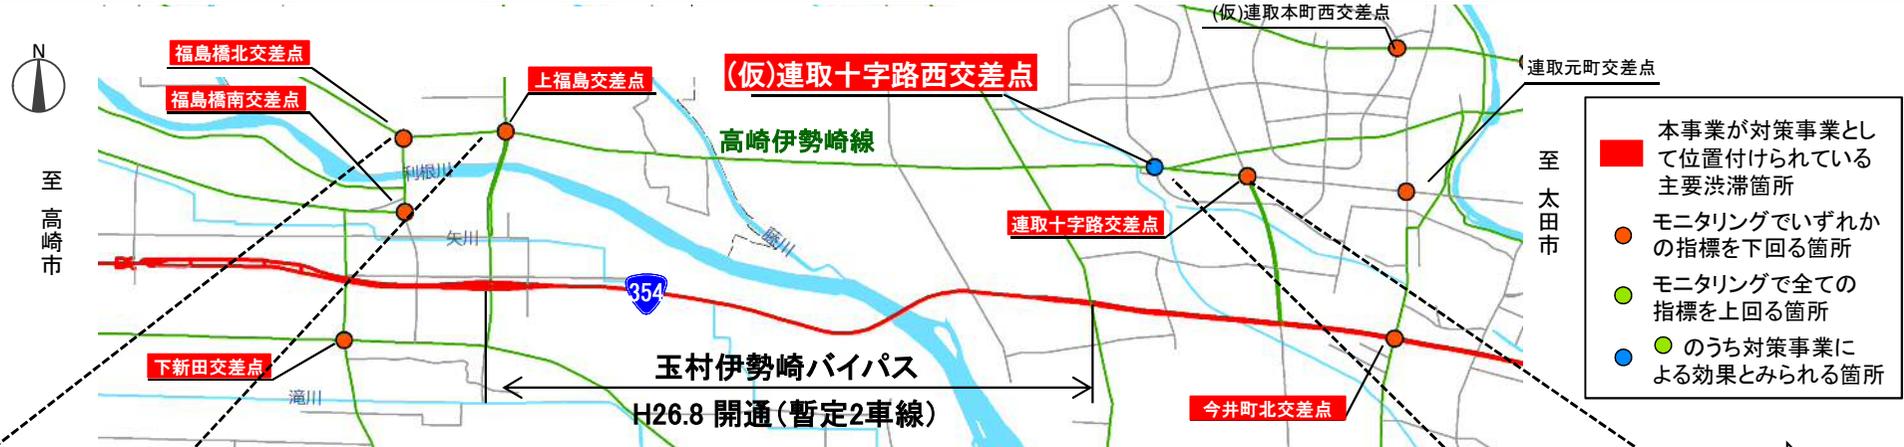
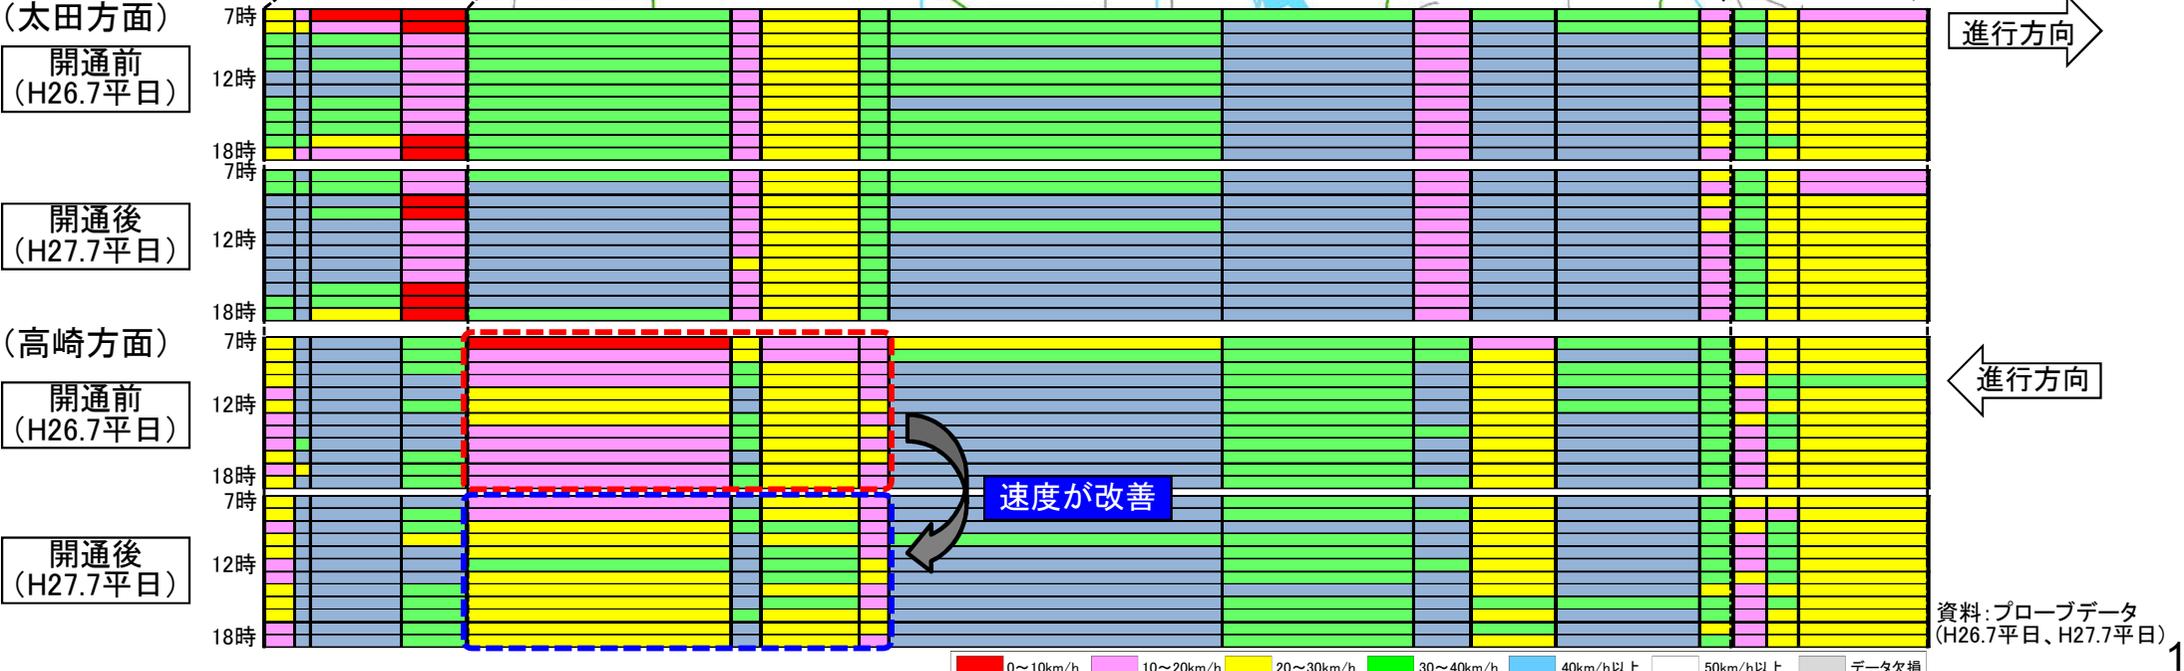
## 4-4 東毛広域幹線道路(玉村伊勢崎バイパス)の開通による効果検証

- 東毛広域幹線道路の玉村伊勢崎バイパス(3.03km)は平成26年8月31日に暫定2車線で開通。
- 並行する県道高崎伊勢崎線では、旅行速度が20km/h以下であった区間の旅行速度が向上。
- (仮)連取十字路西交差点は、今回のモニタリング(H26.1~12)において、主要渋滞箇所の選定要件を全て上回る。
- 当該区間はH26.8開通のため、開通後1年分(H27.1~12)のプローブデータがないことから、引き続き現地状況を確認しながらモニタリングを実施。

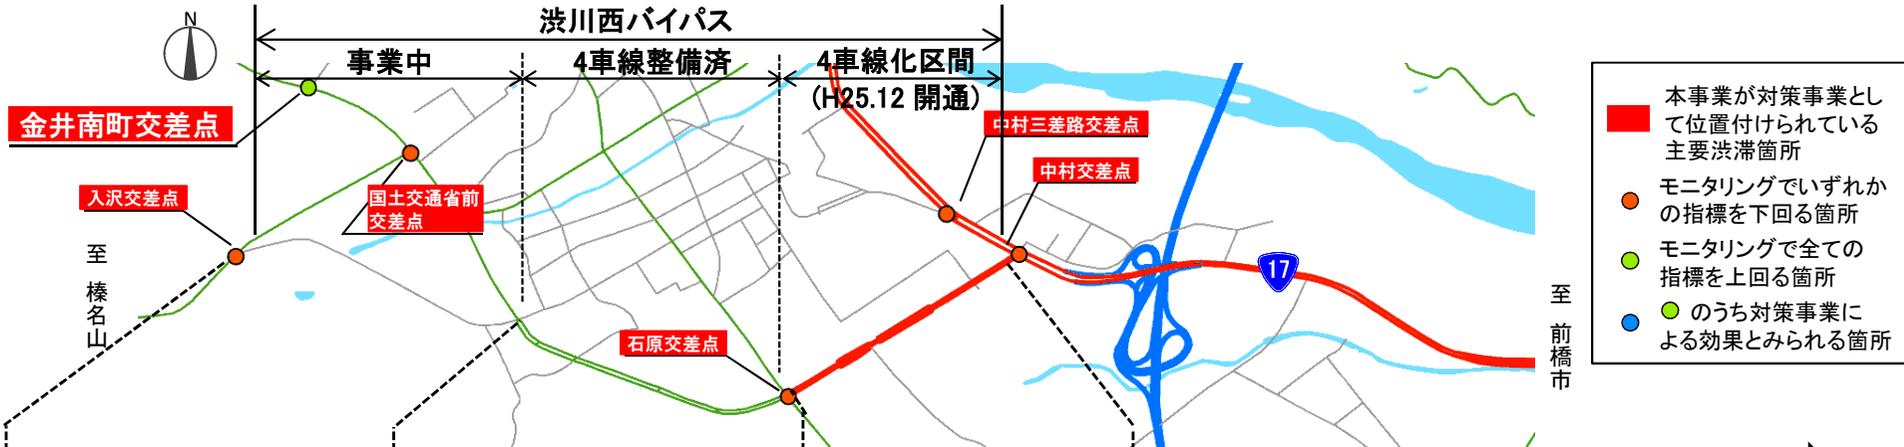
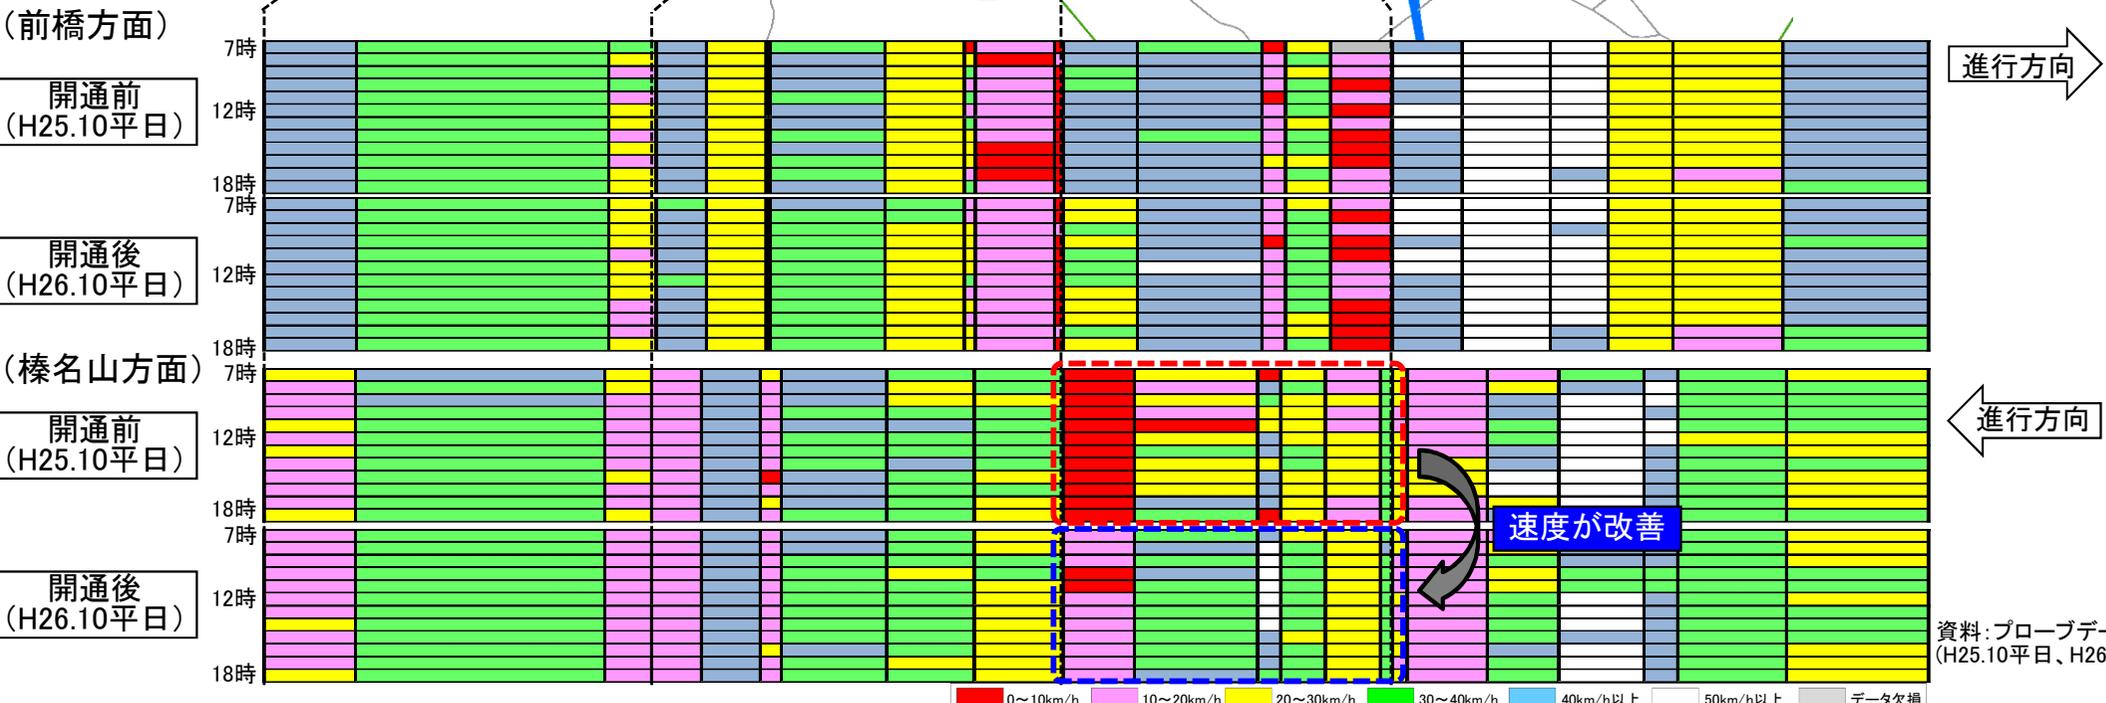
## 4-5 国道17号・渋川西バイパスの開通による効果検証(H26年度効果確認箇所の状況)

- 平成25年12月12日に、「中村交差点～石原交差点」(延長0.9km)間の4車線化が完了。
- 榛名山方面へ向かう下りでは、4車線整備前は旅行速度が10km/h以下であったが、4車線化に伴い旅行速度が向上。
- 渋川西バイパスが対策事業として位置づけられている箇所は11箇所あり、このうち、金井南町交差点は、今回のモニタリング(H26.1～12)において主要渋滞箇所の選定要件を全て上回る。
- 金井南町交差点は事業中区間に近く、事業との関連が不明であるため、来年度も継続してモニタリングを実施。

資料:プローブデータ (H25.10平日、H26.10平日)

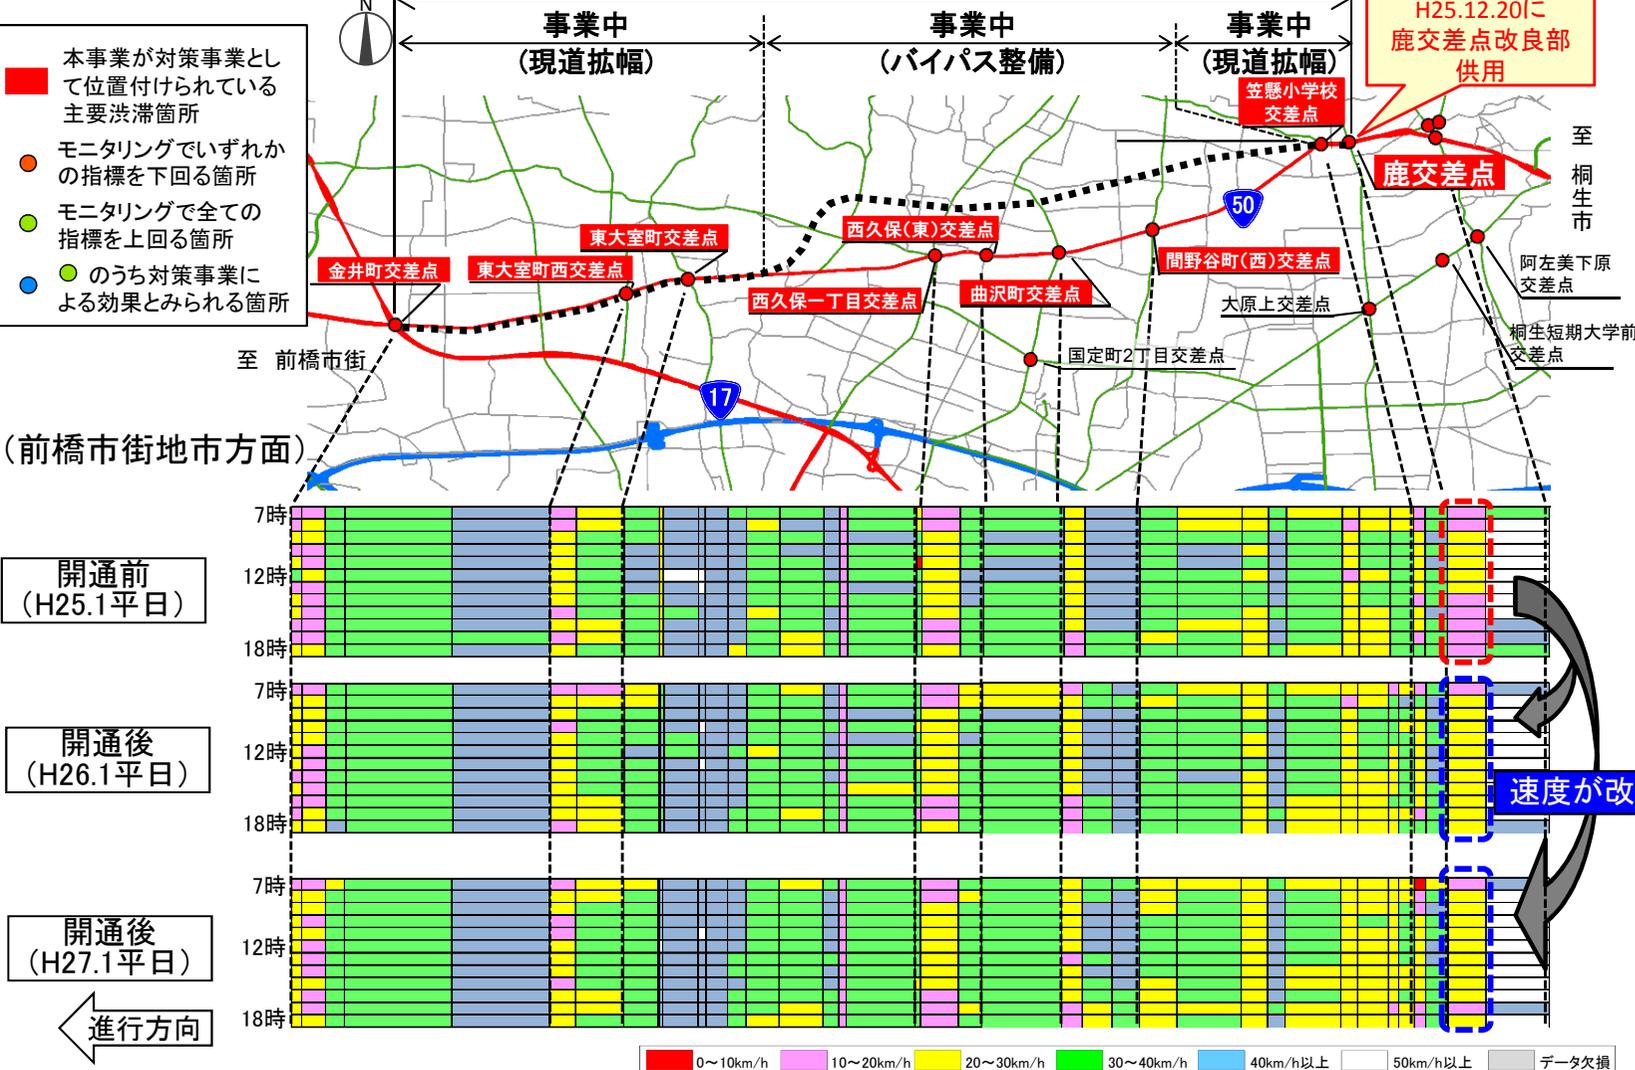
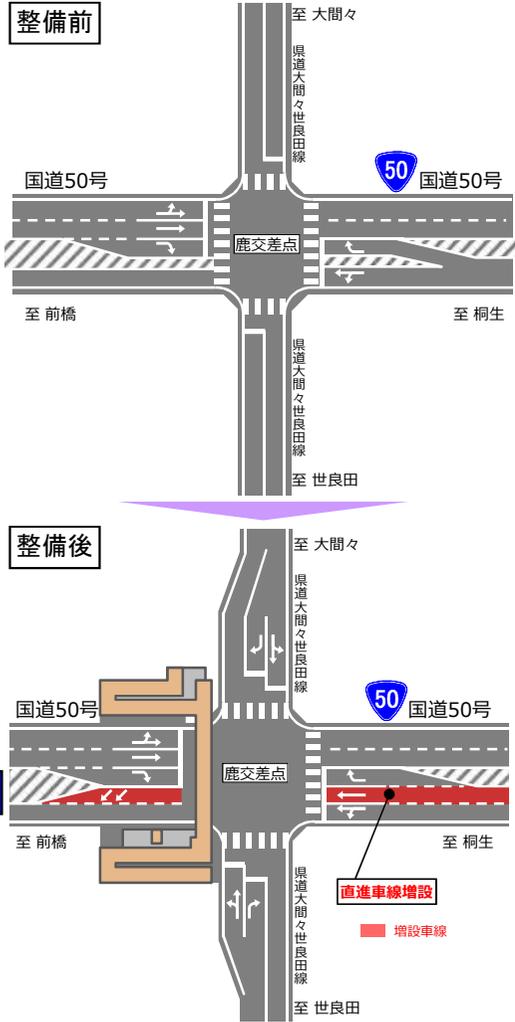
## 4-6 国道50号・前橋笠懸道路の開通による効果検証(H26年度効果確認箇所の状況)

- 平成25年12月20日に「鹿交差点」を改良し、前橋市街地方面に向かう車線を1車線→2車線に増加。
- 開通前は、朝夕のピーク時間帯を中心に旅行速度20km/h以下であったものの、車線増設により速度が改善。
- 前橋笠懸道路が対策事業として位置づけられている箇所は9箇所あり、今回のモニタリング(H26.1~H26.12)において主要渋滞箇所の選定要件を全て上回る箇所はなかった。
- 事業中であるため、現地の状況を確認しながら、主要渋滞箇所のモニタリングを継続して実施。

資料：プローブデータ (H25.1平日、H26.1平日、H27.1平日)

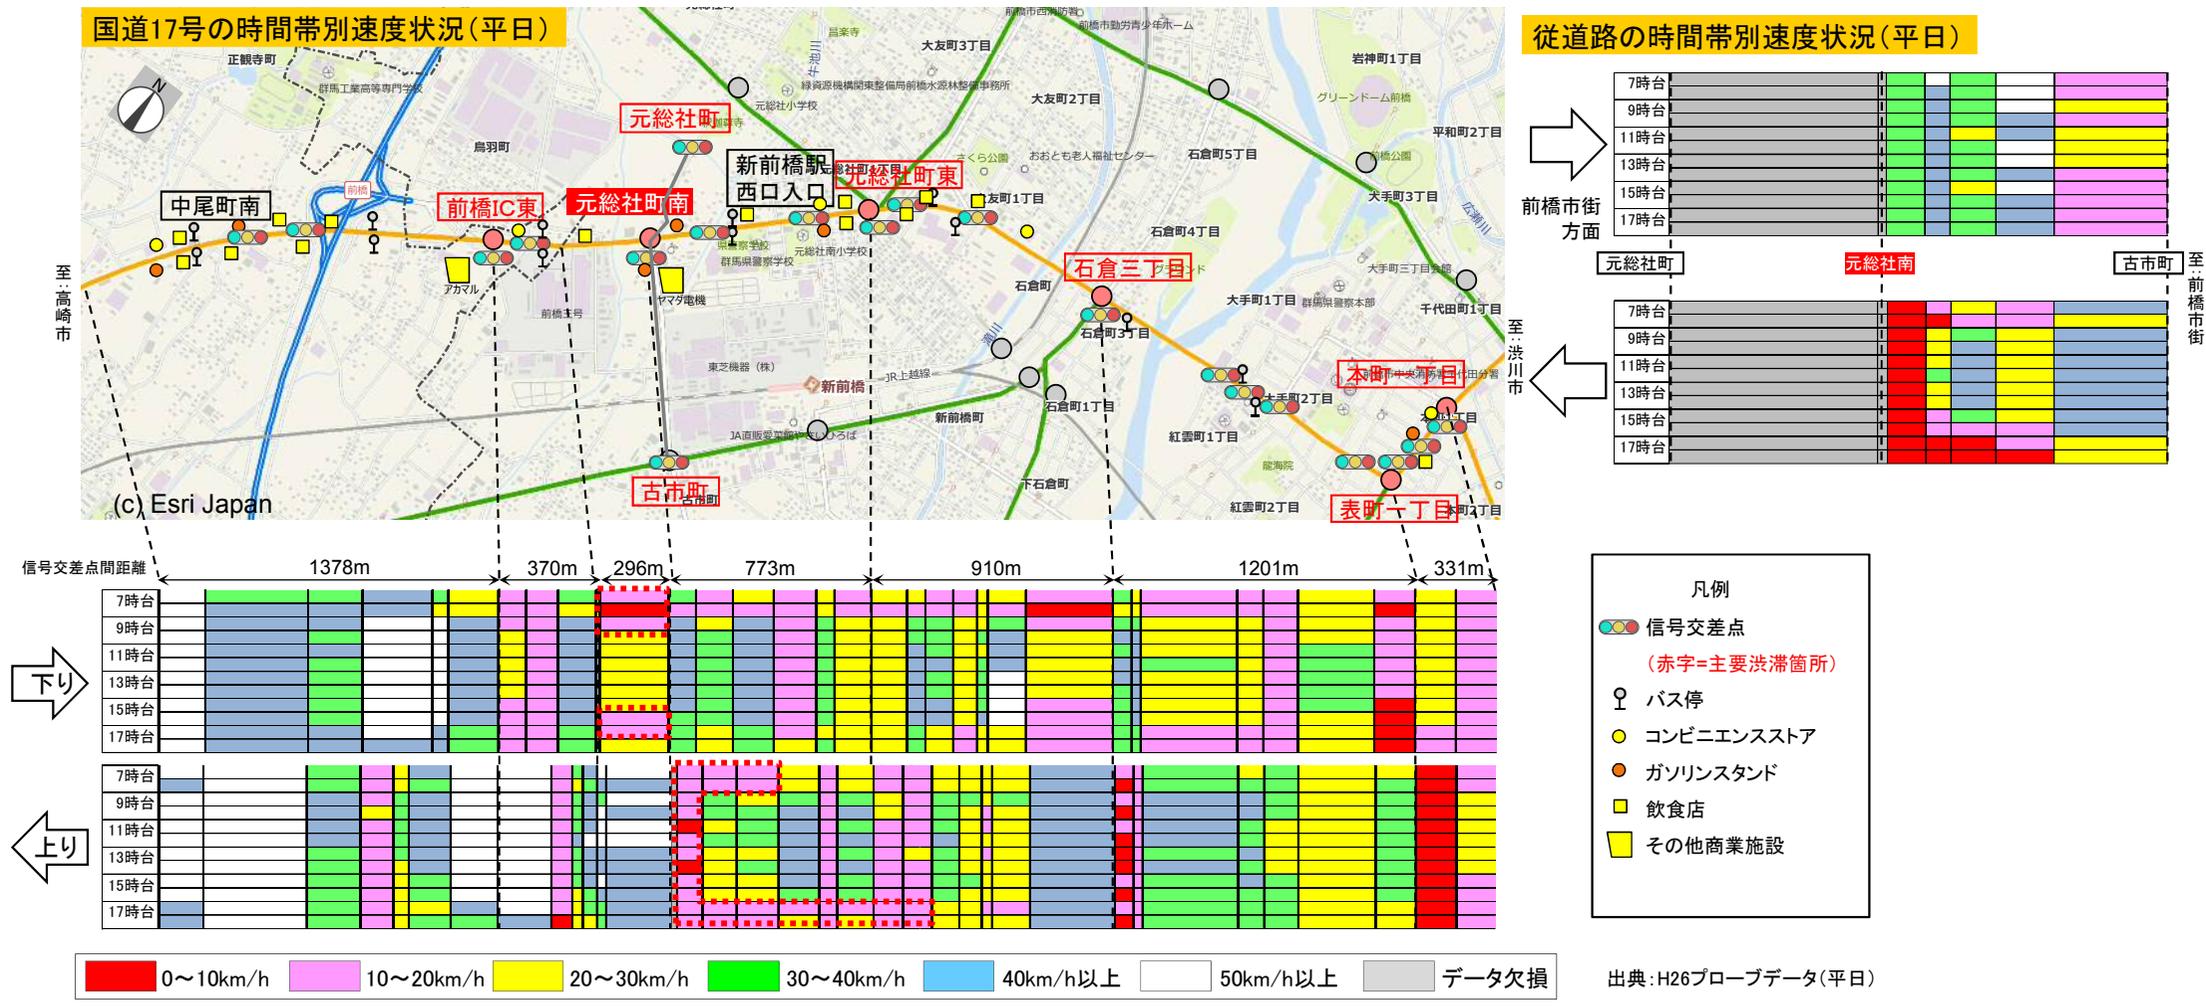
### (1) 区間の要因分析

- 国道17号下りは、朝夕のピーク時間帯を中心に元総社町南交差点の流入部で速度低下が発生している。
- 国道17号上りは、元総社町南交差点を先頭に速度低下が発生しており、夕ピーク時間帯には、元総社町東交差点付近まで速度低下が及んでいる。
- 従道路では、古市町交差点方面からの流入部で、朝夕のピーク時間帯に速度低下が発生している。

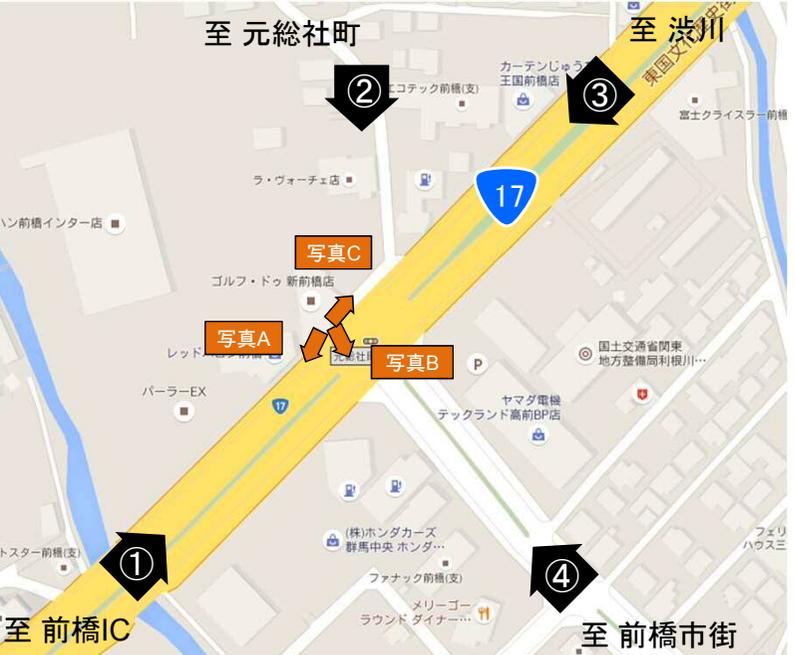
#### ■現地診断結果(元総社町南交差点)

- 当該交差点は、関越自動車道・前橋ICの周辺に位置しており、交通が集中する交差点である。
- 要因①: 国道17号(前橋IC方面①)から前橋市街方面(④)への右折交通が多く、右折待ち車列による渋滞が発生している。
- 要因②: 元総社町方面(②)からの右折車の見通しが悪く、対向直進車との事故(右直事故)の発生が懸念される。
- 要因③: 従道路側は時差式信号となっているため、横断歩行者と前橋市街方面(④)からの左折車が交錯し、安全性に課題がある。

交通状況	
➤	当該交差点は、関越自動車道・前橋ICの直近に位置しており、交通が集中する交差点である。
➤	当該交差点は並行するJR上越線の跨線橋へ通じており、並行する国道17号下りからの交通集中が顕著である。
➤	流入部③からの右折車両に対して青時間が不足しているほか、従道路の青時間も不足している。
要因分析	
流入部①	➤ 前橋市街方面への右折需要が多く、約20秒/サイクルの右折現示が与えられているものの、捌け残りが発生している。
流入部②	➤ 車道幅員が狭く、また道路線形も悪い。 ➤ 右折車は流入部④からの直進車の見通しが悪い。
流入部③	➤ 滞留長は長いものの、十分な青時間があり、捌け残りは認められない。
流入部④	➤ 右折車は流入部②からの直進車の見通しが悪い。

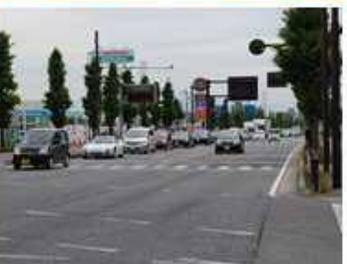
写真A【前橋市街方面への右折需要が多く、捌け残りが発生】

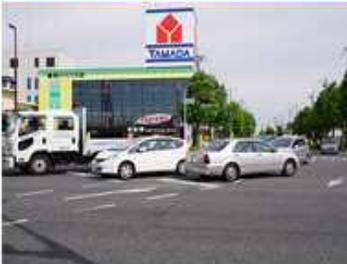
写真B【従道路からの右折は見通しが悪い】

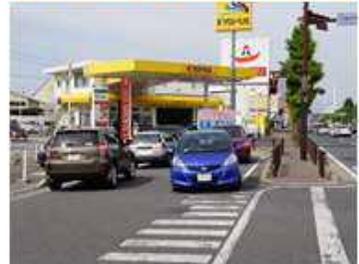
写真C【流入部②は車道幅員が狭く、線形も悪いいため、危険】

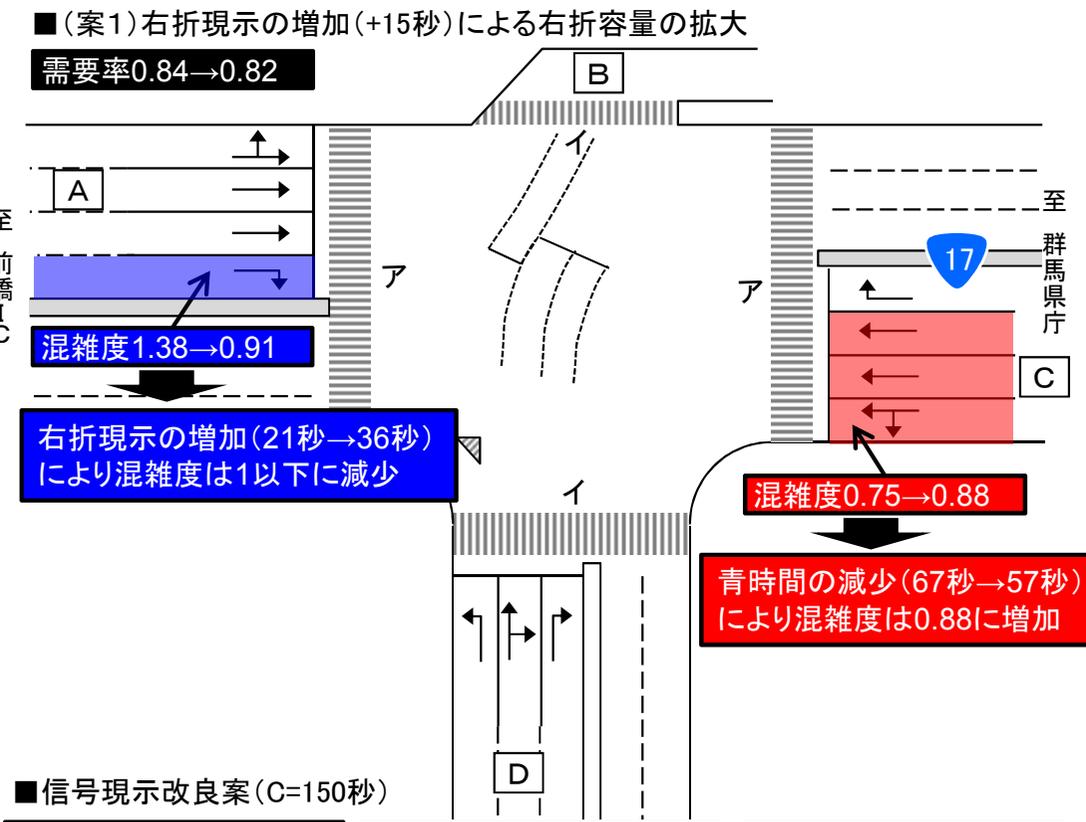
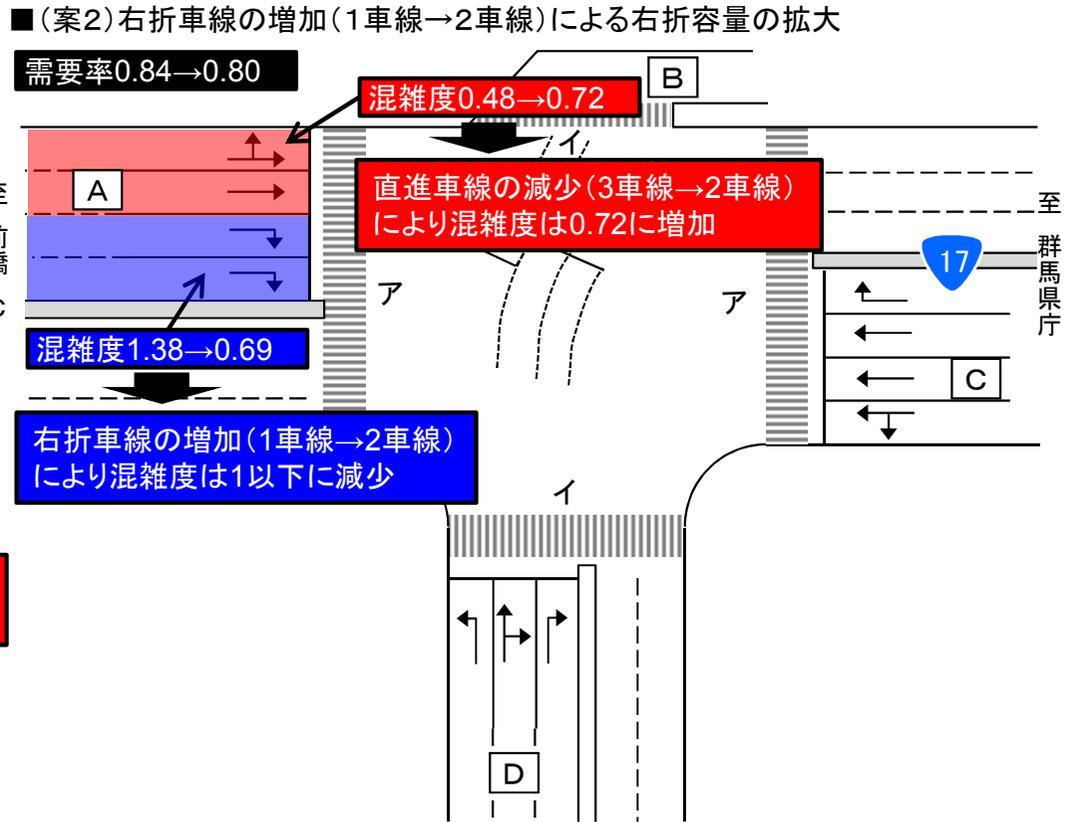
対策①: 信号現示及び車線運用の見直しによる、国道17号下りの右折交通容量の増加。

流入部	1φ=60秒	2φ=42秒	3φ=33秒	4φ=15秒
A	G57 Y左直3	左直右36	R45	3
B	R60	R35	G30 R12	3
C	G57	R35	R45	3
D	R60	左32	G43	2 3
歩ア	G42 点8 R10	R35	R45	3
歩イ	R60	R35	G16 点9 R20	3

流入部	1φ=70秒	2φ=27秒	3φ=38秒	4φ=15秒
A	G67 Y左直3	左直右21	R50	3
B	R70	R20	G35 R12	3
C	G67	R20	R50	3
D	R70	左23	G48	2 3
歩ア	G52 点8 R10	R20	R50	3
歩イ	R70	R20	G21 点9 R20	3
