# 第14回

## 群馬県域移動性(モビリティ)・安全性向上検討委員会

平成27年10月28日

国土交通省 関東地方整備局 高崎河川国道事務所  
群馬県 県土整備部

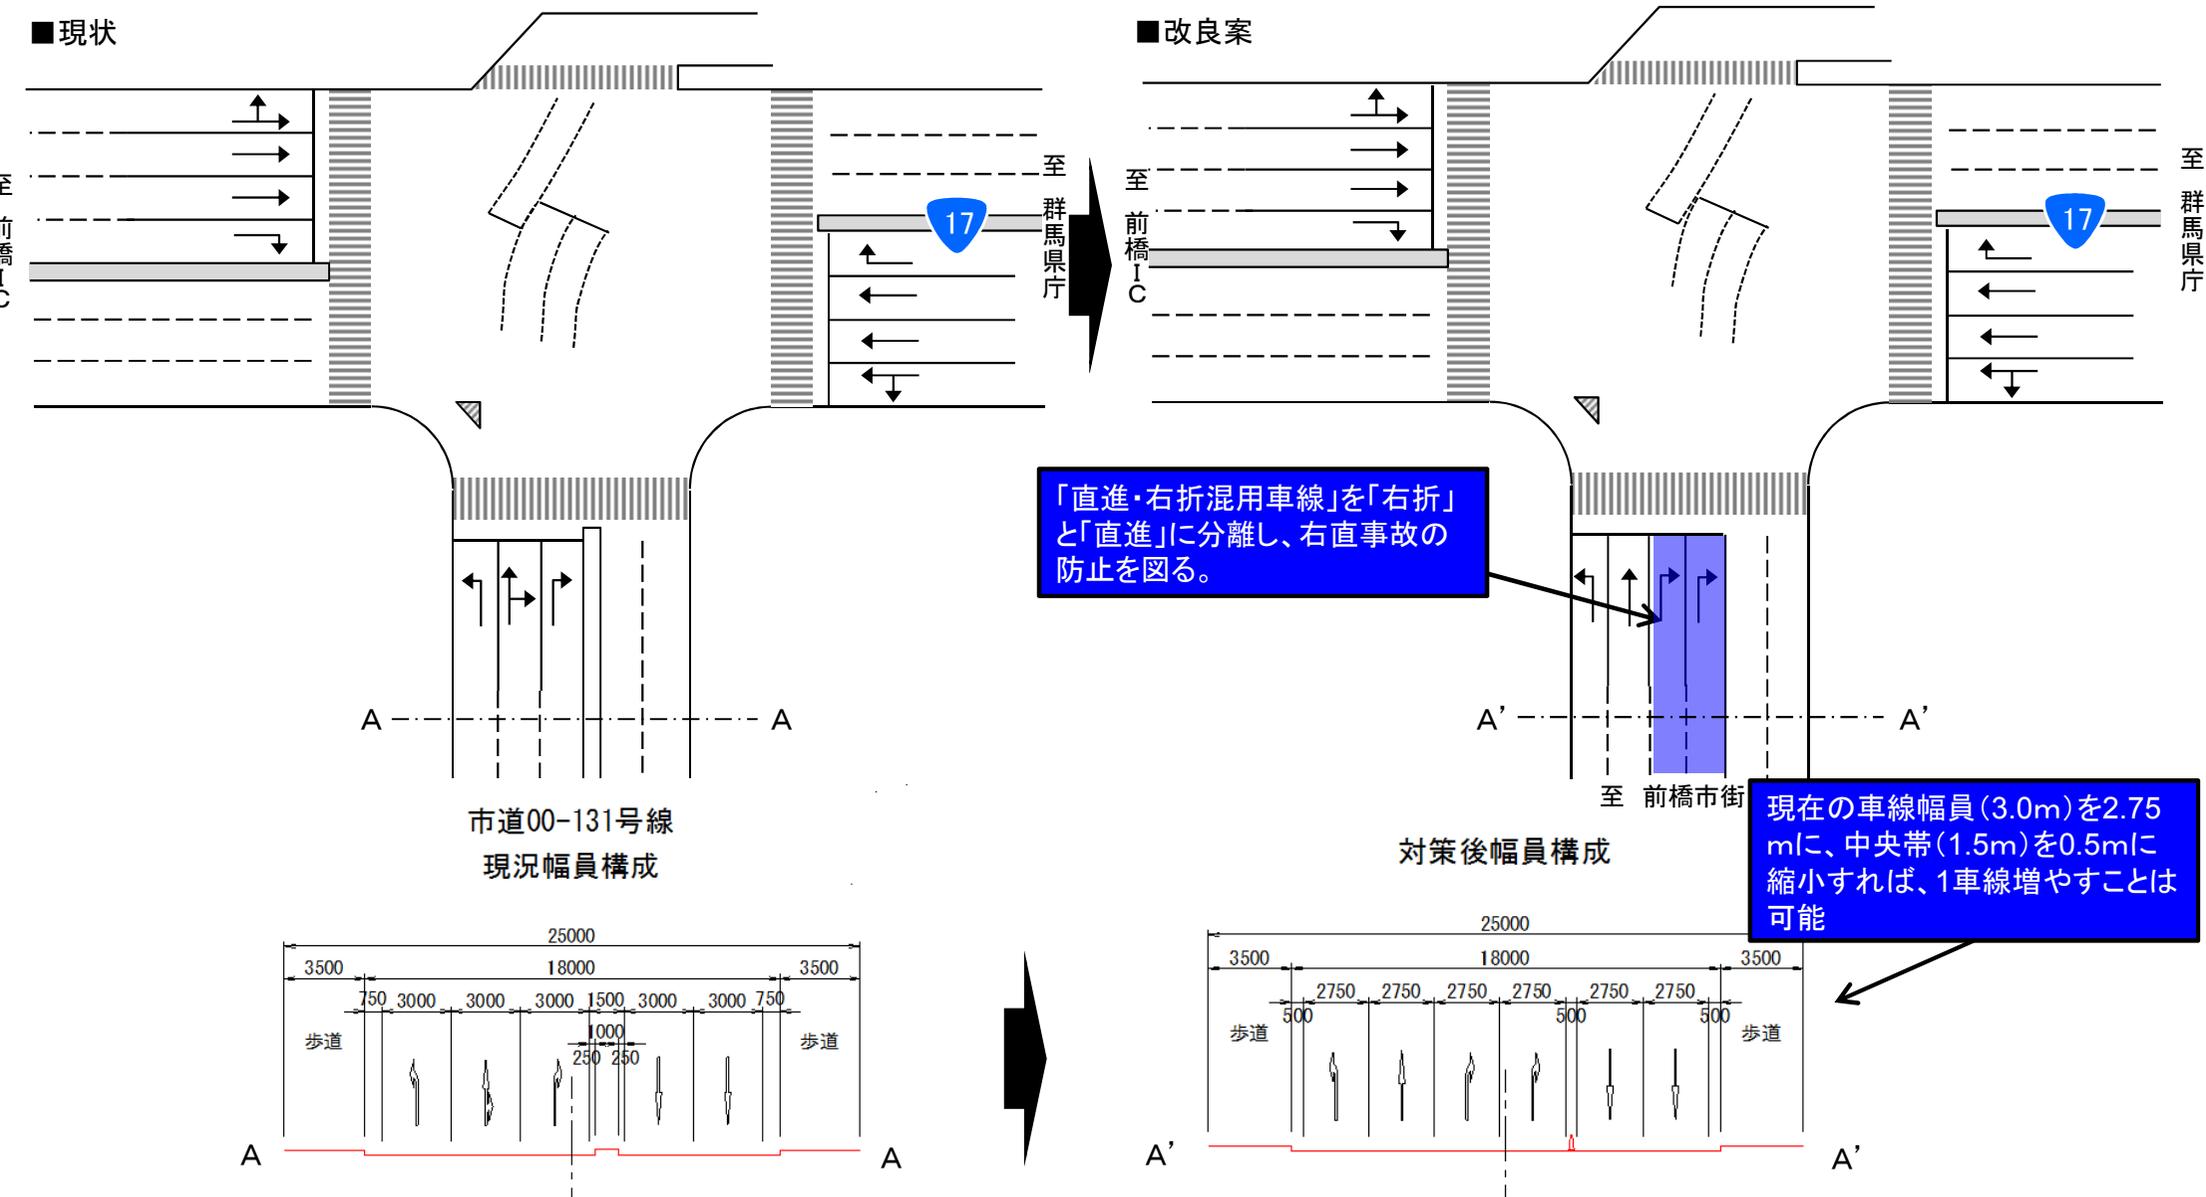
対策②: 従道路(前橋市街方面)について、「直進・右折混用車線」を「右折車線」と「直進車線」に分離し、安全性向上を図る。

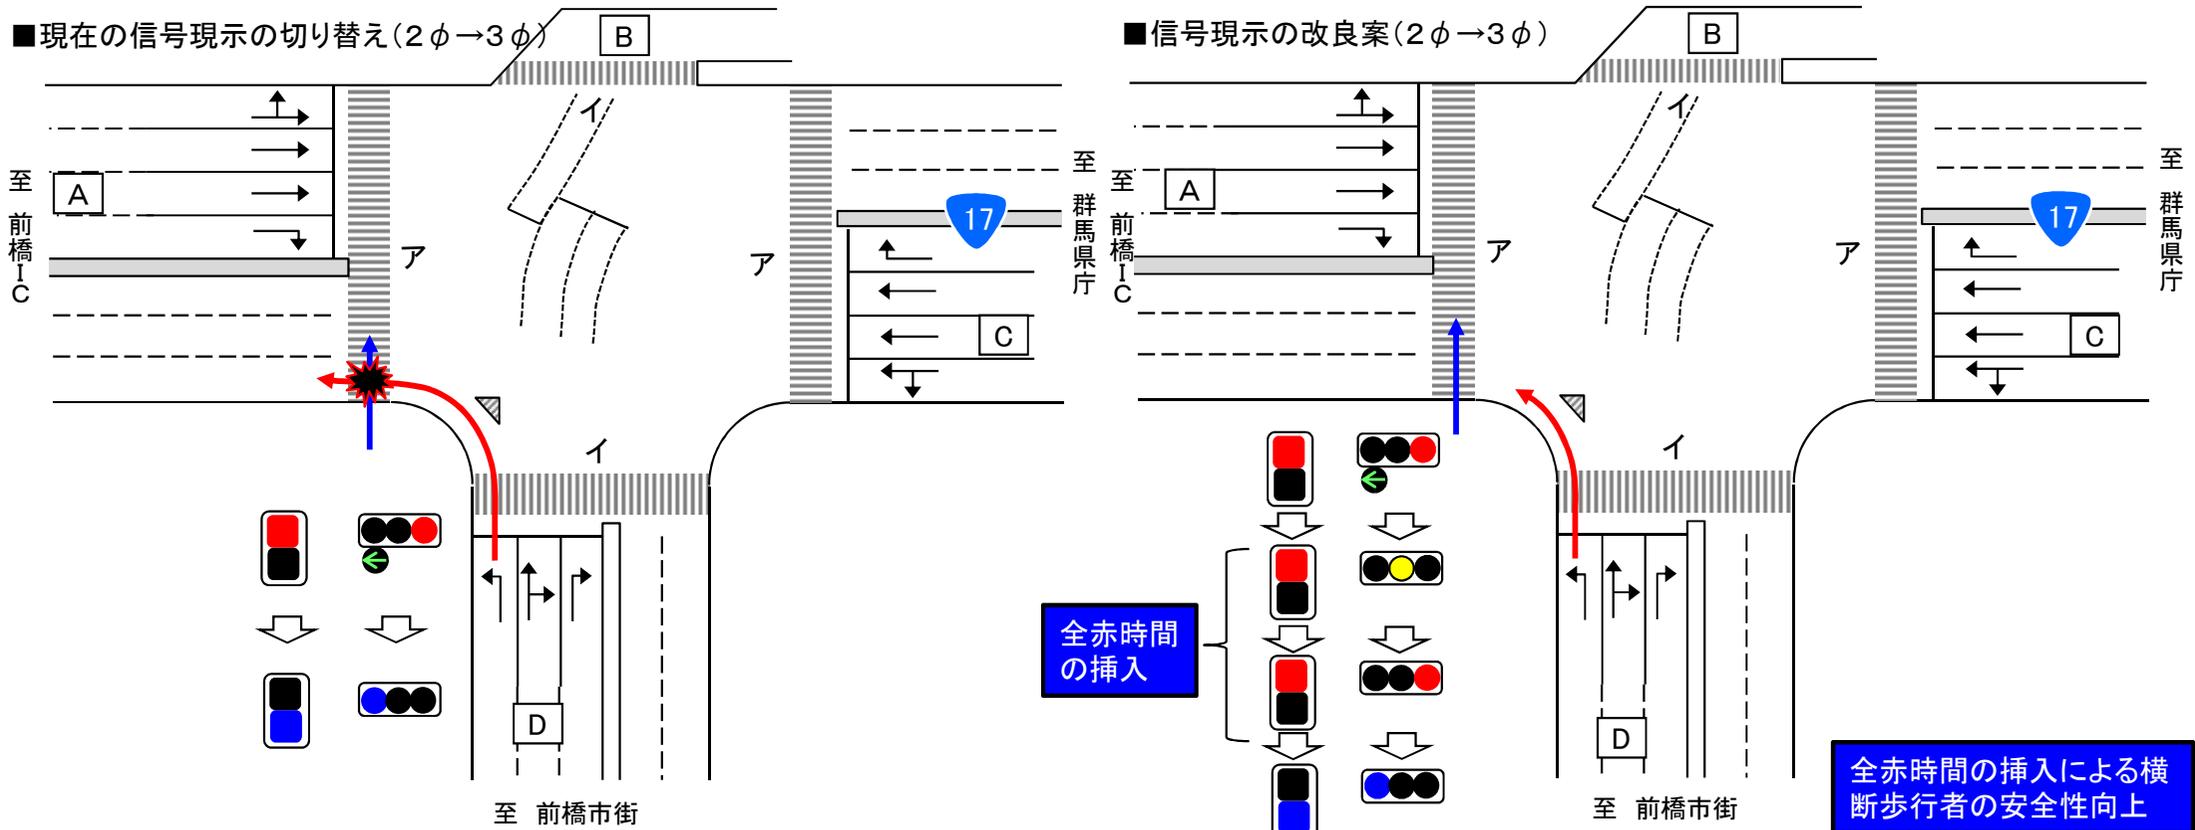
対策③: 前橋市街方面からの左折専用現示の後に全赤時間を挿入し、左折車による横断歩行者の巻き込み事故を防止する。

■現在の信号現示(C=150秒)

流入部	1φ=70秒	2φ=27秒	3φ=38秒	4φ=15秒
A	G67 Y左直3	左直右21 3 3	R50	3
B	R70	4 R20 3	G35 3 R12	3
C	G67 3 4	R20 3	R50	3
D	R70 4	左23	G48	2 3
歩ア	G52 点8 R10 4	R20 3	R50	3
歩イ	R70 4	R20 3	G21 点9 R20	3

■信号現示改良案(C=150秒)

流入部	1φ=60秒	2φ=42秒	3φ=33秒	4φ=15秒
A	G57 Y左直3	左直右36 3 3	R45	3
B	R60 4	R35 3	G30 3 R12	3
C	G57 3 4	R35 3	R45	3
D	R60 4	左32 3 3	G43	2 3
歩ア	G42 点8 R10 4	R35 3	R45	3
歩イ	R60 4	R35 3	G16 点9 R20	3
