『平成27年9月関東・東北豪雨』に係る洪水被害及び復旧状況等について

平成28年1月29日 国土交通省 関東地方整備局

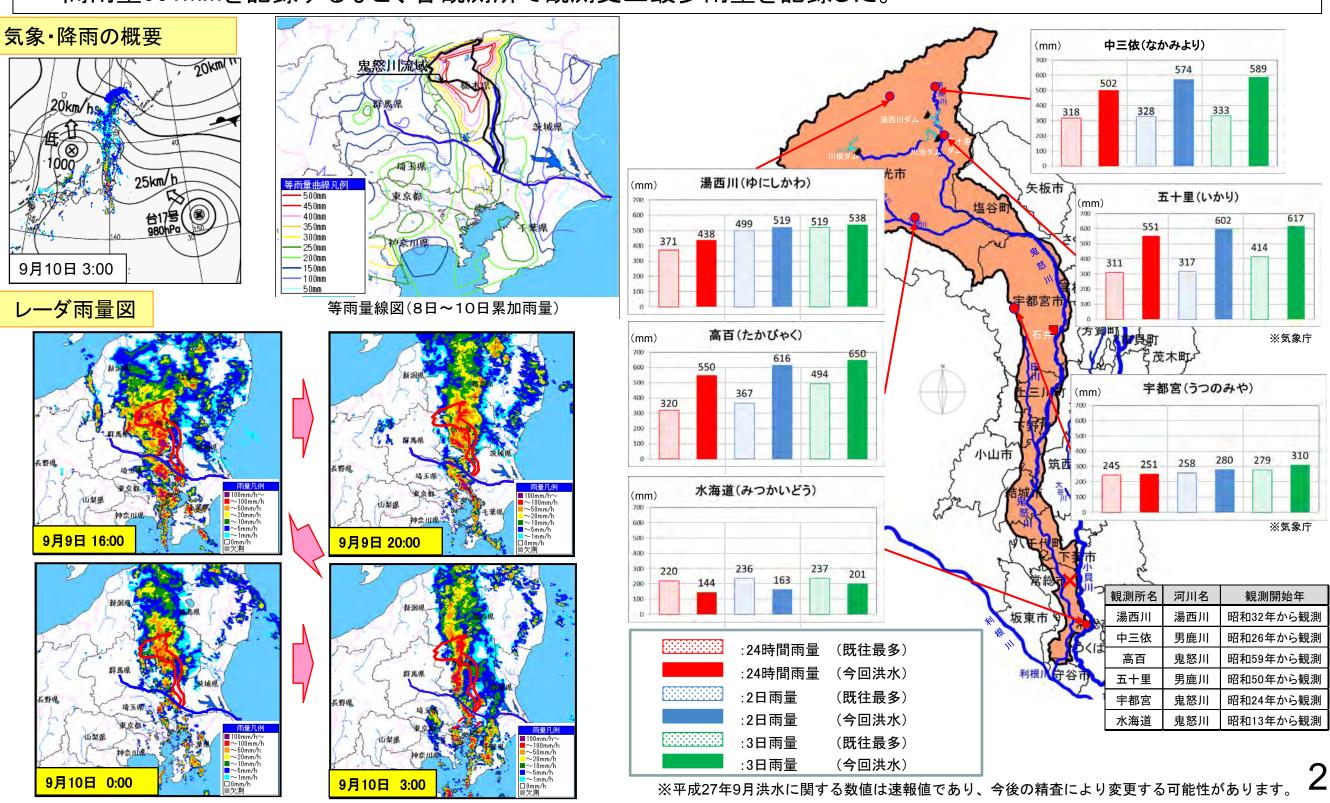
1. 降雨の概要

- 台風18号及び台風から変わった低気圧に向かって南から湿った空気が流れ込んだ影響で、記録的な大雨となった。
- 9月9日から9月10日にかけて、栃木県日光市五十里(いかり)観測所で、昭和50年の観測開始以来、最多の24時間雨量551mmを記録するなど、各観測所で観測史上最多雨量を記録した。

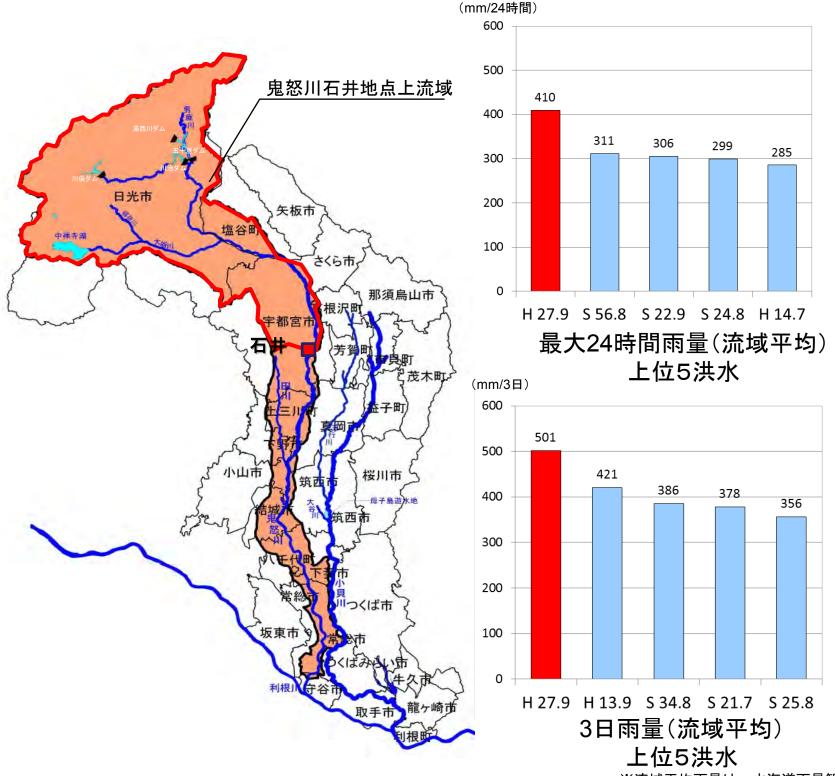
1. 降雨の概要(流域平均雨量の比較)

- 9月9日から9月10日にかけて、鬼怒川石井地点上流域の流域平均最大24時間雨量410mmを記録し、これまでの 最多雨量を記録した。
- 流域平均3日雨量は、501mm(年超過確率約1/110^{注1})を記録し、これまでの最多雨量を記録した。

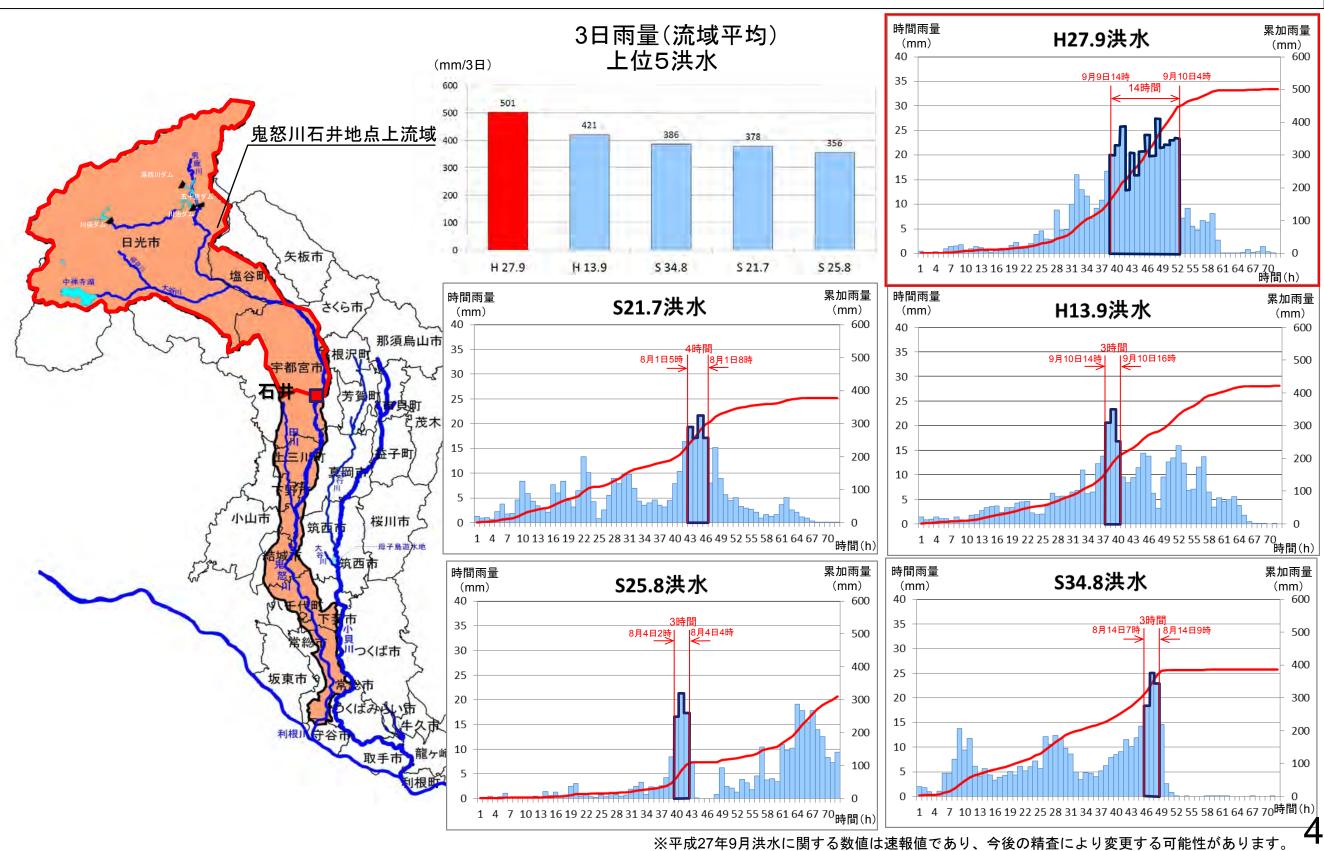
1. 降雨の概要(降雨の時間的変化の比較)

■ 鬼怒川石井地点上流域では9月9日14時から9月10日4時までの間で、流域平均時間雨量20mm前後の強い降雨が14時間にわたり降り続いた。

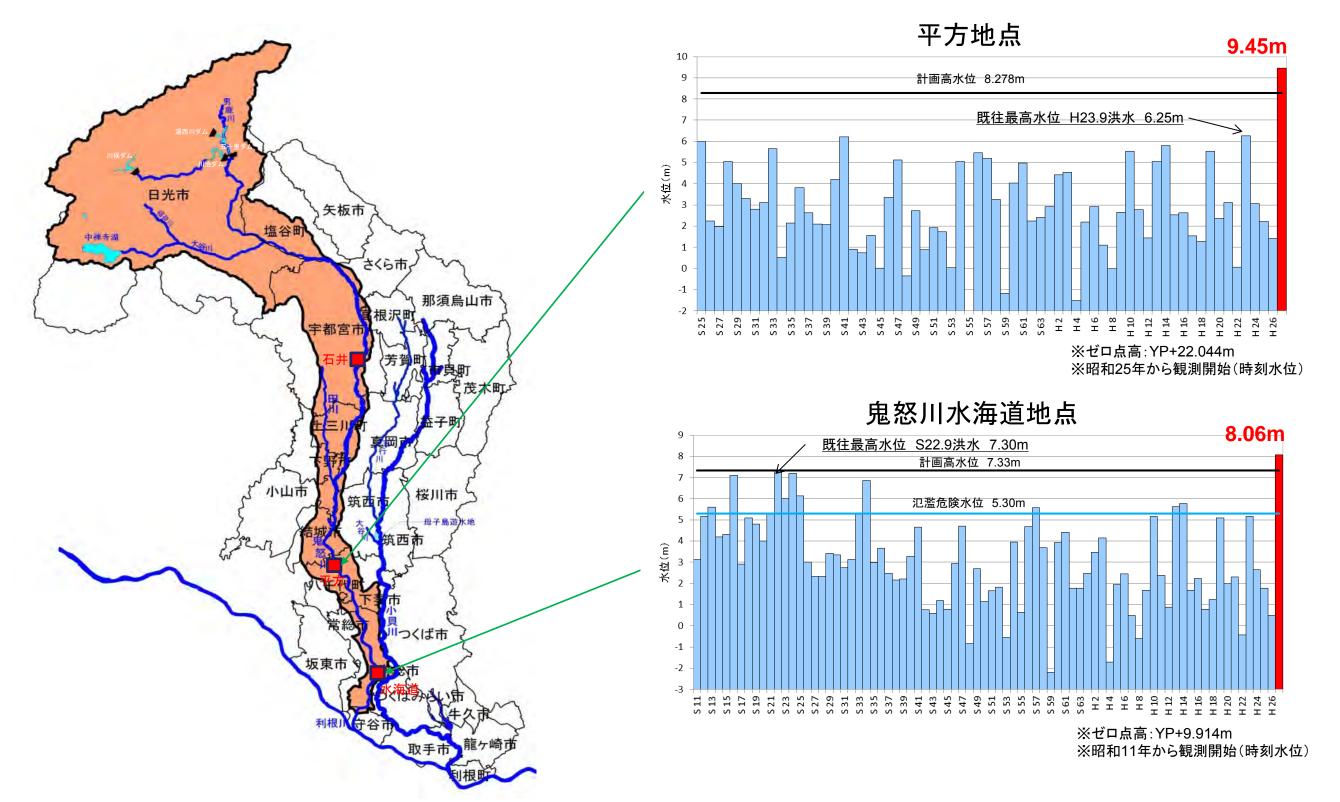
2. 水位の状況(各年最高水位の比較)

■ 今回の洪水は鬼怒川水海道地点及び平方地点において、観測史上最高水位を記録し、平方、鬼怒川水海道地点では計画高水位を超過した。

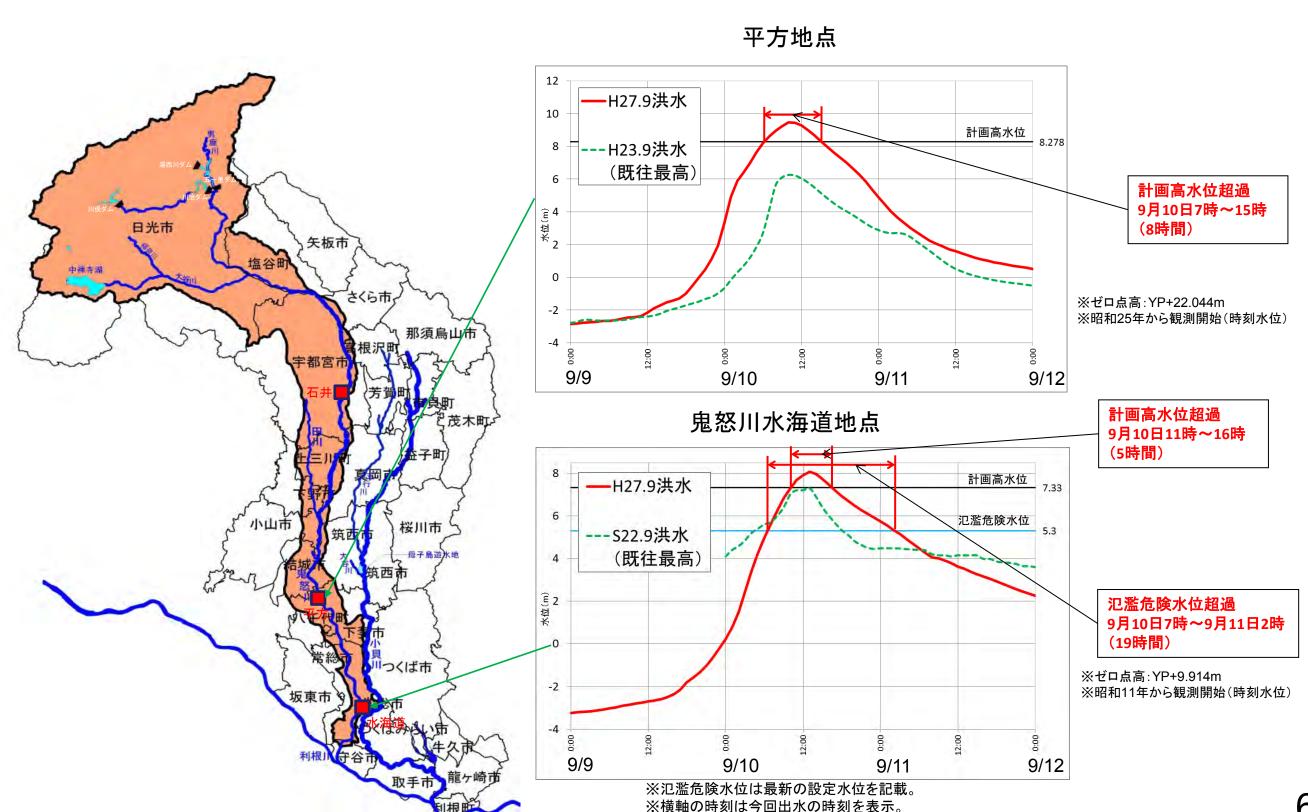
2. 水位の状況(洪水のピーク水位比較)

■ 鬼怒川水海道地点では、10日7時から11日2時までの19時間にわたり氾濫危険水位(5.3m)を超過し、さらに10日 11時から16時までの5時間にわたり計画高水位(7.33m)を超過した。

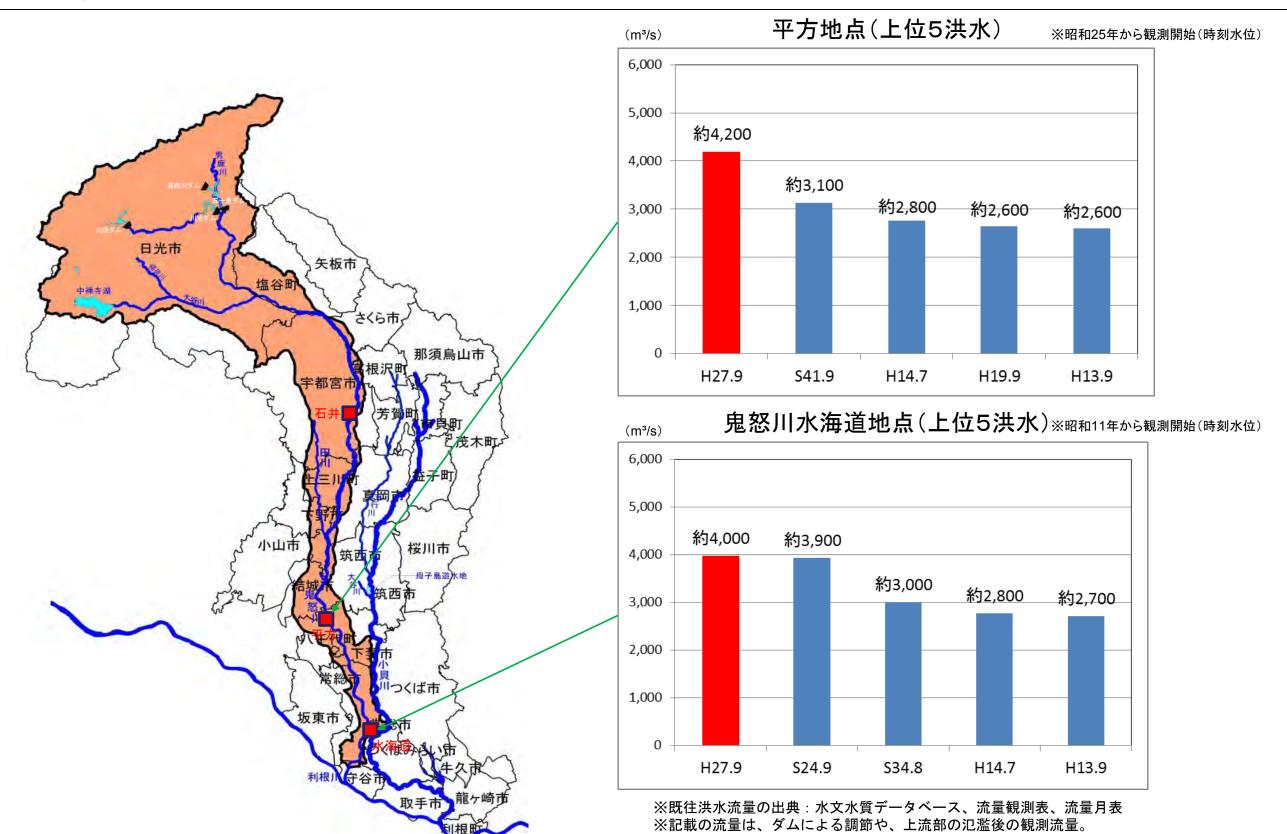
3. 流量の状況

■ 今回の洪水では、鬼怒川水海道地点において約4,000m³/s、平方地点約4,200m³/sを観測し、観測史上最大流量を 記録した。

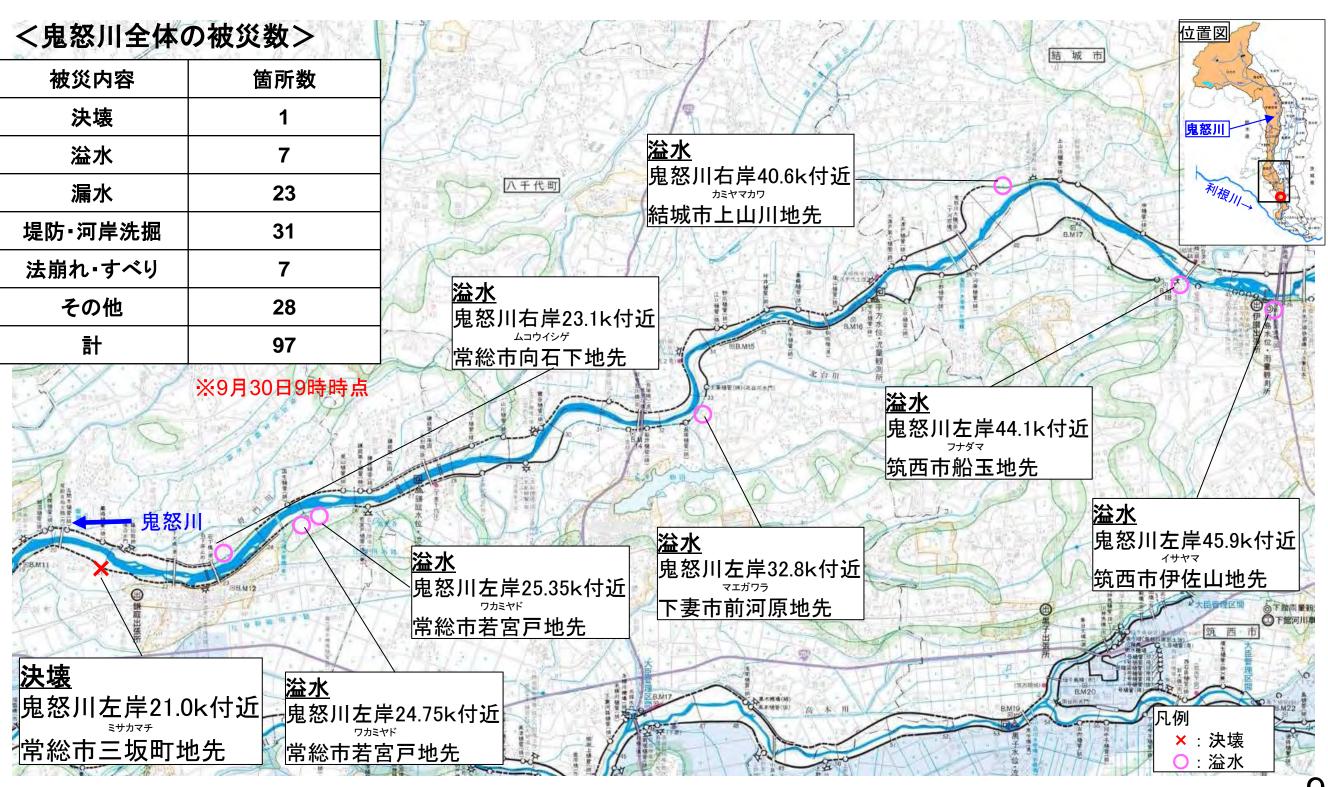
4. 鬼怒川の氾濫による被災状況(流下能力を上回る洪水による被災)

■ 流下能力を上回る洪水となり、7ヵ所で溢水し、常総市三坂町地先で堤防が決壊(9月10日12:50)。 ※関東地方の国管理河川の決壊は、昭和61年の利根川水系小貝川以来、29年ぶり

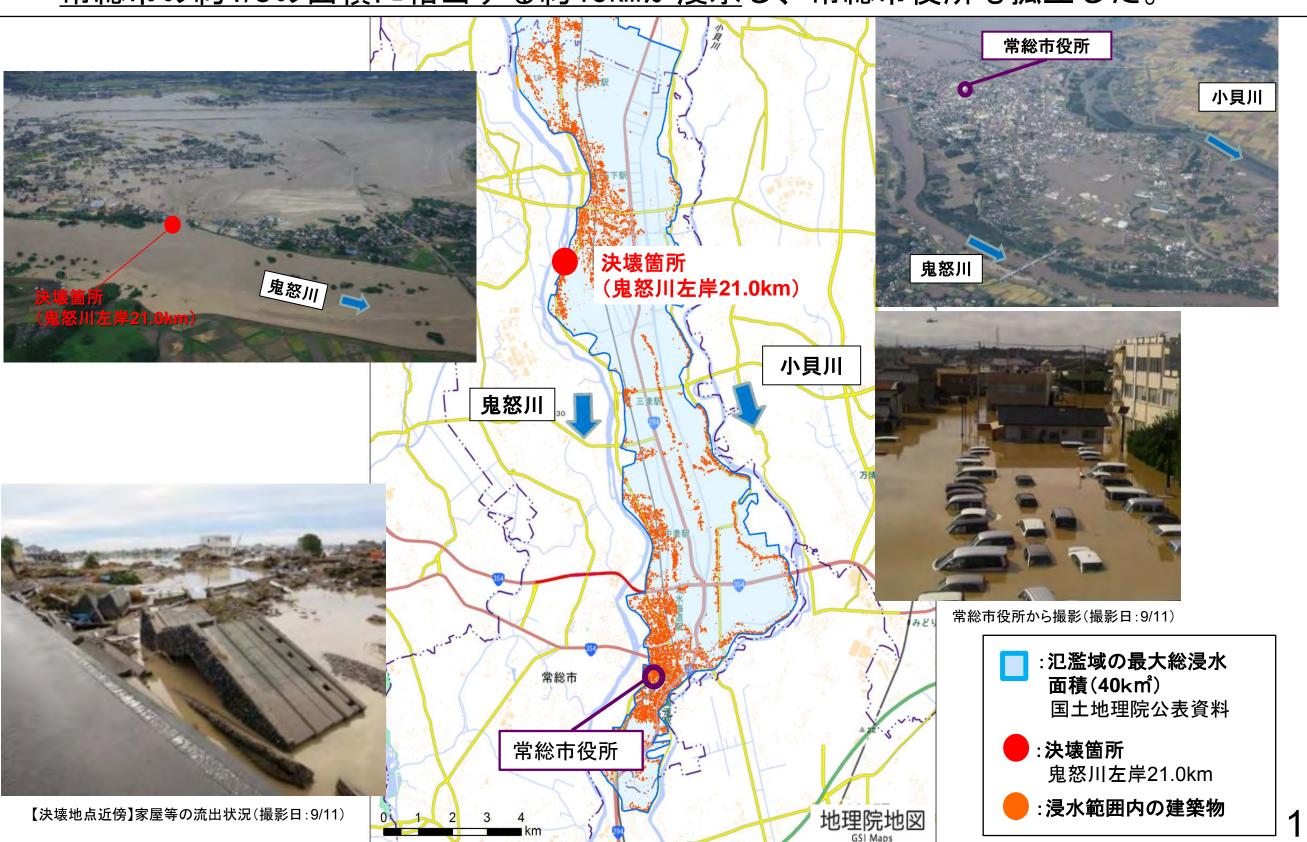
4. 鬼怒川の氾濫による被災状況(鬼怒川の氾濫による浸水状況)

常総市三坂町地先(鬼怒川左岸21.0km付近)における<u>堤防決壊等に伴う氾濫により、</u> 常総市の約1/3の面積に相当する約40kmが浸水し、常総市役所も孤立した。

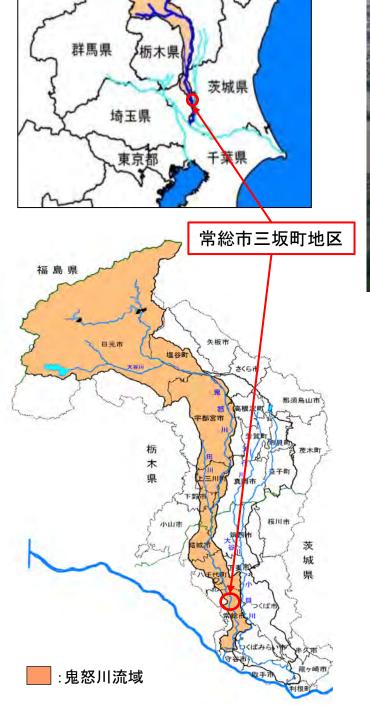
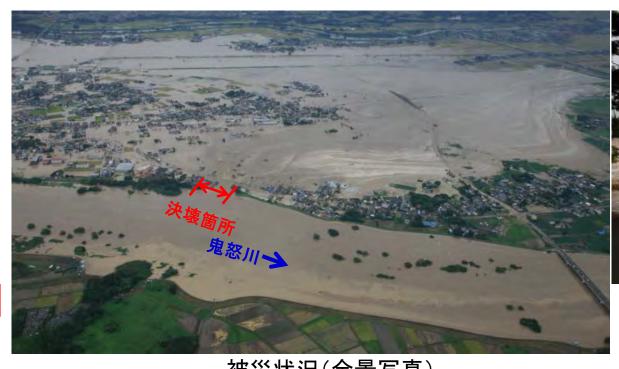
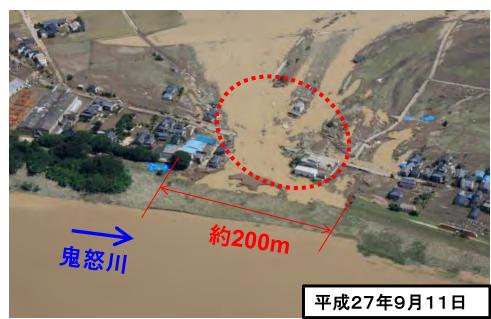
4. 鬼怒川の氾濫による被災状況(堤防決壊箇所の状況)

- ❷国土交通省 関東地方整備局
- 9月10日12時50分に常総市三坂町地先(左岸21k付近)で、堤防が約200m決壊。
- 決壊箇所周辺では、氾濫流により多くの家屋が流出。

被災状況(拡大写真)

被災状況(全景写真)

- ■平成27年9月10日 12時50分 堤防決壊
- ■決壊幅 約200m

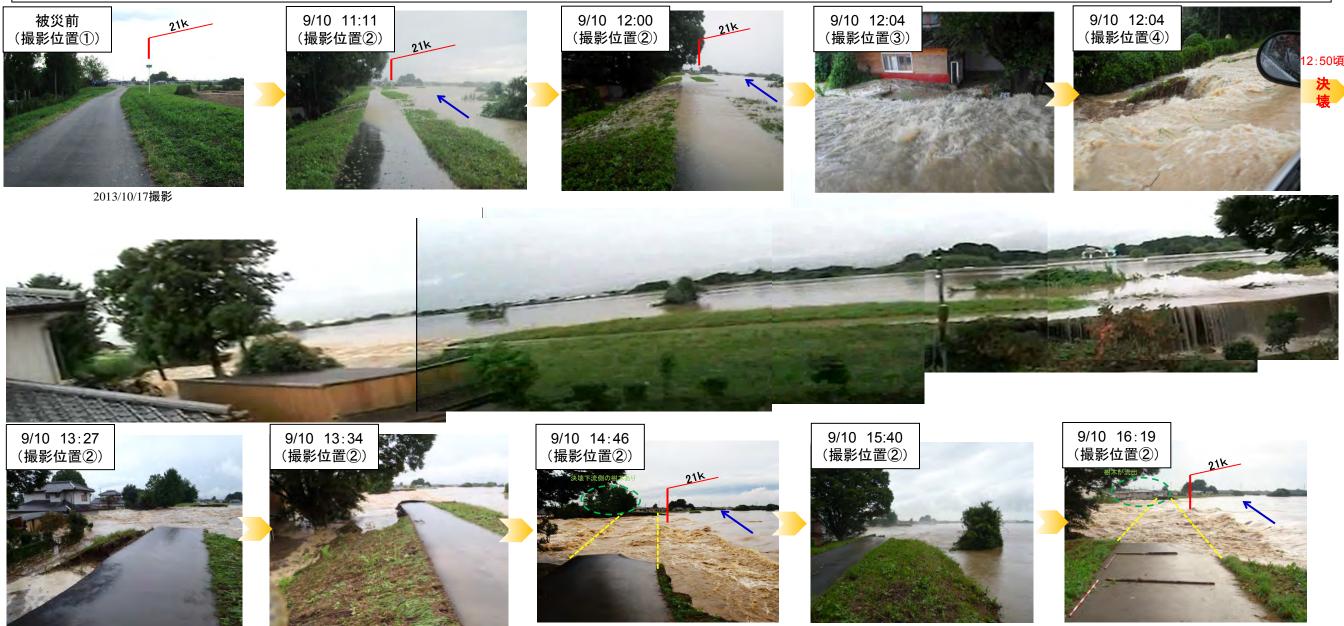
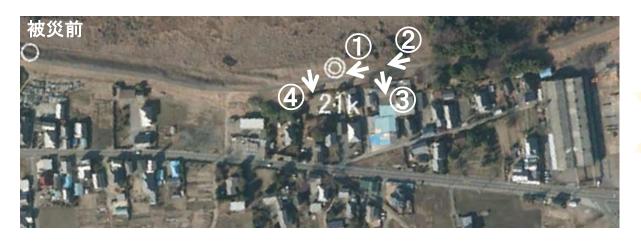
5. 鬼怒川堤防調査委員会(堤防決壊状況写真)

■鬼怒川左岸21k付近で、9月10日11時頃に越水を確認、12時頃に居住地側の堤防法尻付近で洗掘を確認、12時50分頃決壊し、最終的に決壊幅は約200mに達した。

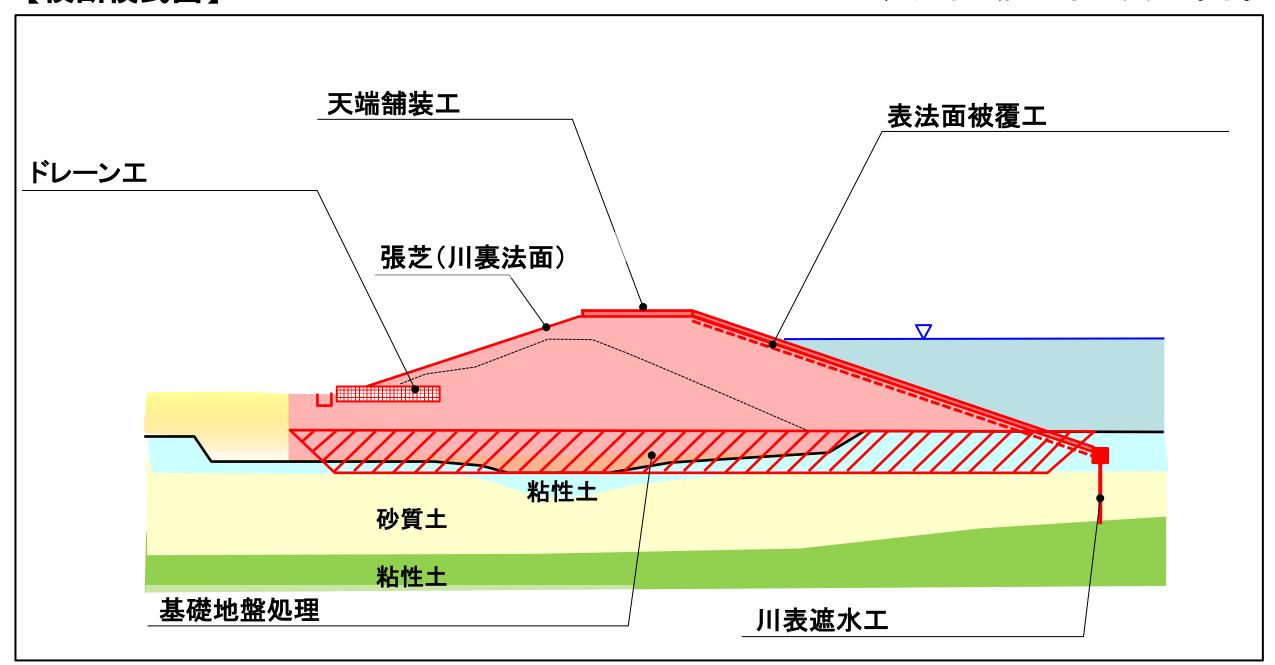
【横断模式図】

【決壊の主な要因】

堤防を「越水」した洪水により、堤体が削り取られたこと

【決壊を助長した可能性のある要因】

堤防下部の砂質土に「浸透」した水により発生するパイピング

堤防決壊のプロセス (推定)

- ■良質土等を用い、計画堤防までの築堤(嵩上げ・拡幅)を実施する。
- ■浸透対策として、表法面被覆工(天端舗装工を含む)、川表遮水工、ドレーン工を実施する。
- ■不等沈下等を抑制するため基礎地盤処理を行う。

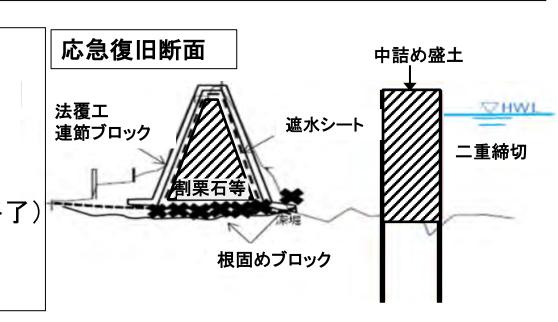
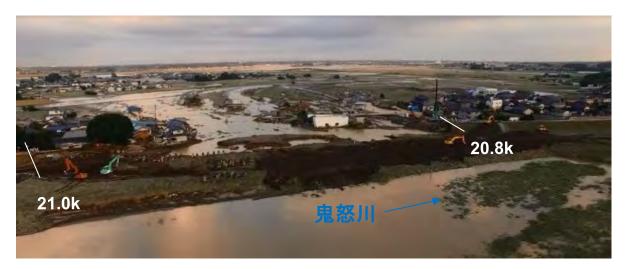
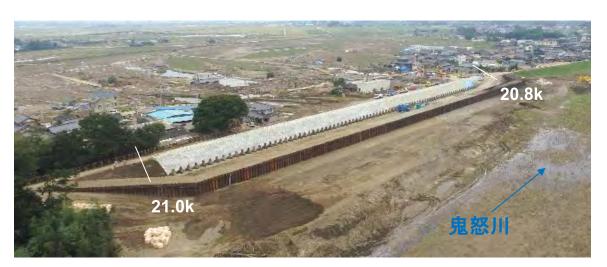
6. 決壊箇所(左岸21.0k付近)の応急復旧

■ 堤防決壊の当日(9月10日)から応急復旧に着手。24時間体制で施工し、1週間(16日)で仮堤防(盛土)を完成、2週間(24日)で応急復旧を終了。

【荒締切工】

【鋼矢板による補強工】

応急復旧状況(9/12)

応急復旧状況(9/24)

◆ 応急復旧工事の経緯(10日12:50頃 堤防決壊) 10日 22:00頃 仮設工着手(退避場・作業ヤード造成)

11日 22:20頃 根固めブロック設置開始

16日 5:00頃 仮堤防(盛土)完成

19日 23:00頃 護岸による補強工事が終了(荒締切工終了)

24日 20:45頃 鋼矢板による補強工事が終了

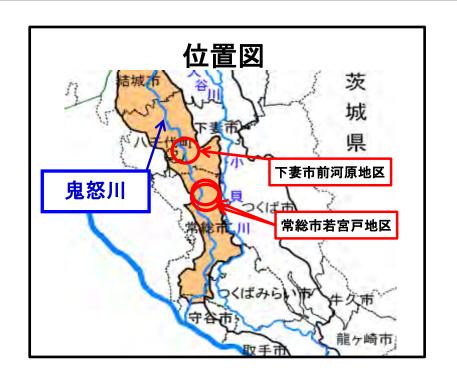
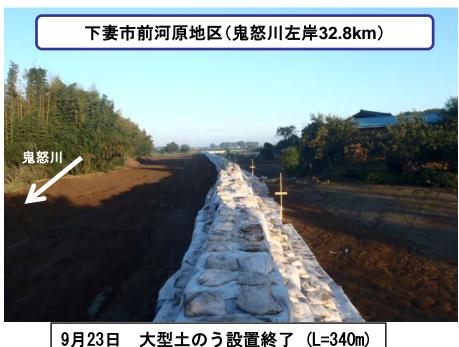
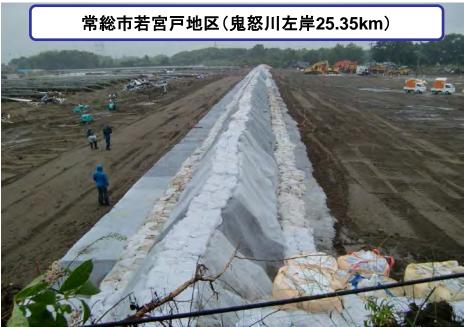
7. その他の被災箇所の応急対策状況

筑西市関本地先 (鬼怒川左岸41.0km)

■ その他の被災箇所(堤防洗掘・法崩れ等)においても、応急対策が終了。(9月25日7時15分)

大型土のう設置終了 (L=340m)

宇都宮市石井町地先

(鬼怒川右岸75.2km)

9月16日 大型土のう設置終了 (L=209m)

9月25日 大型土のう設置終了 (L=117.5m)

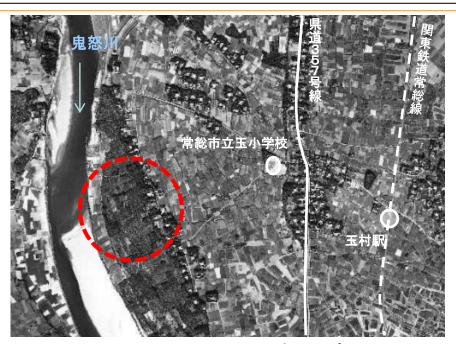
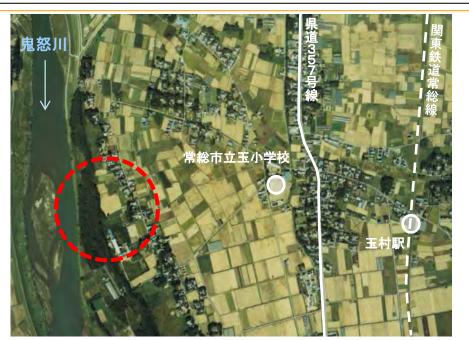
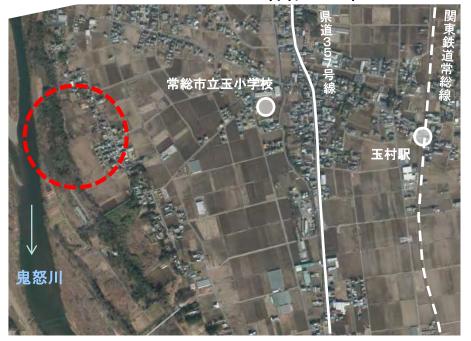
8. 鬼怒川25.35k(常総市若宮戸地先)等の被災状況の調査結果について①

- 当該地には、常総市若宮戸地先の鬼怒川沿いにある、実態的には堤防のような役割を果たしていた 地形(以下「いわゆる自然堤防」という。)が形成されていた。
- 昭和20年代は鬼怒川と市街地の間に広く分布していたものの、昭和55年頃までに大きく減少している。
- 平成以降は大きな変化は見られない。

1947/10/26 昭和22年

1980/10/02 昭和55年

2013/1/15 平成25年

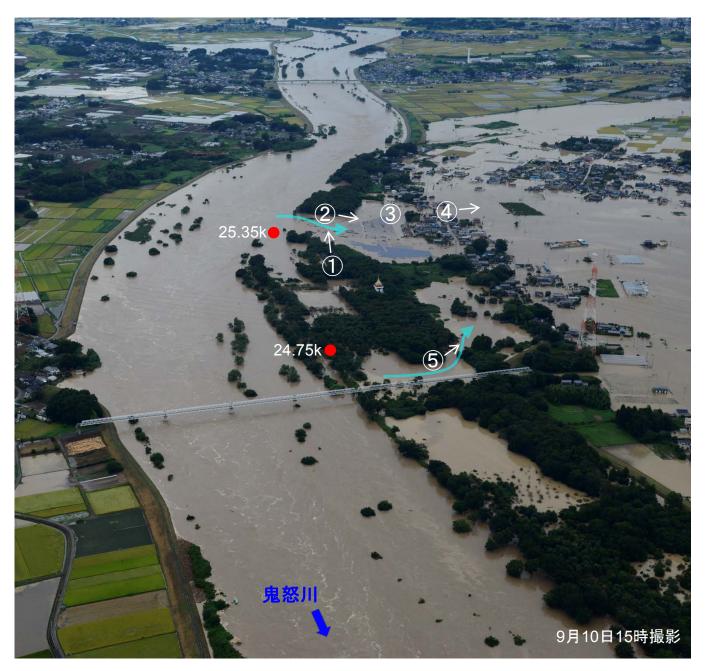
8. 鬼怒川25.35k(常総市若宮戸地先)等の被災状況の調査結果について④

- ❷国土交通省 関東地方整備局 Ministry of Land Infrastructure and Transport Kento Regional Development Bur
- 若宮戸地先では、9月10日6時過ぎに溢水を確認(写真①)
- 若宮戸地先の下流部(24.75k)からも溢水。いわゆる自然堤防^{※1}が失われ、深掘れ(6m程度)が発生(写真⑤)

①溢水箇所(25.35k付近)溢水状況

⑤溢水箇所(24.75k付近)排水前

②溢水箇所(25.35k付近)被災状況

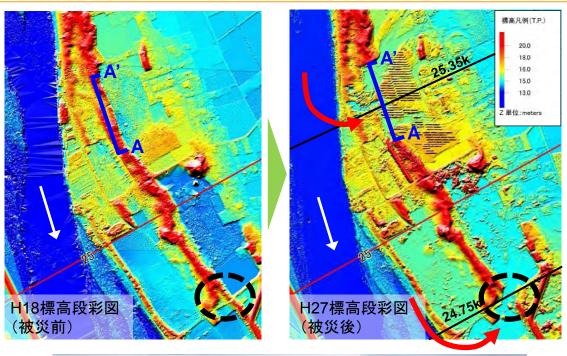
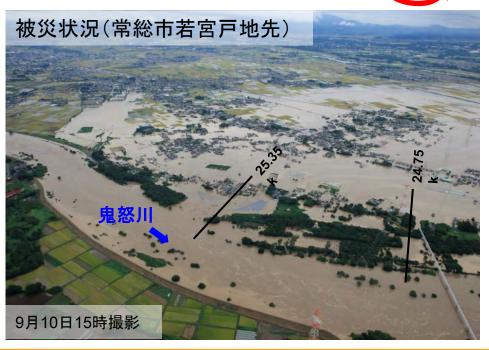
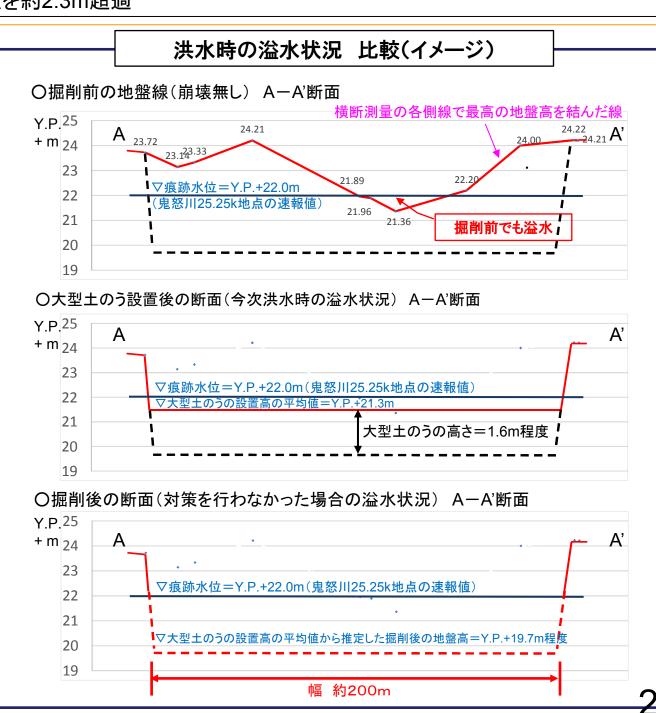
8. 鬼怒川25.35k(常総市若宮戸地先)等の被災状況の調査結果について⑤

- ■掘削前後の地盤高と大型土のうの設置高は以下のとおりと推定
- ・掘削前の地盤高の一番低い箇所は、過去の実測データによると概ねY.P.※1+21.36m程度
- ・大型土のうの設置高の平均値はY.P.+21.3m程度
- ・大型土のうの設置高の平均値から推定した掘削後の地盤高はY.P.+19.7m程度

- ※1 Y.P.とは、Yedogawa Peilの略で、江戸川・利根川・那珂川などの水位を測る時の基準となる江戸川堀江の水面の高さ。
- ※2 鬼怒川水海道水位観測所は、昭和6年の観測開始以来、既往 最高水位(8.06m)を記録(計画高水位を70cm超過)。
- ■観測史上最高の水位^{※2}の出水により、若宮戸地先でY.P.+22.0mの水位を記録。水位と地盤高、大型土のう設置高の関係は以下のとおりと推定
- ・掘削前において、いわゆる自然堤防から溢水し、地盤高の一番低い箇所を約70cm超過
- 大型土のうの設置高の平均値を約70cm超過
- ・大型土のうの設置高の平均値から推定した掘削後の地盤高の平均値を約2.3m超過

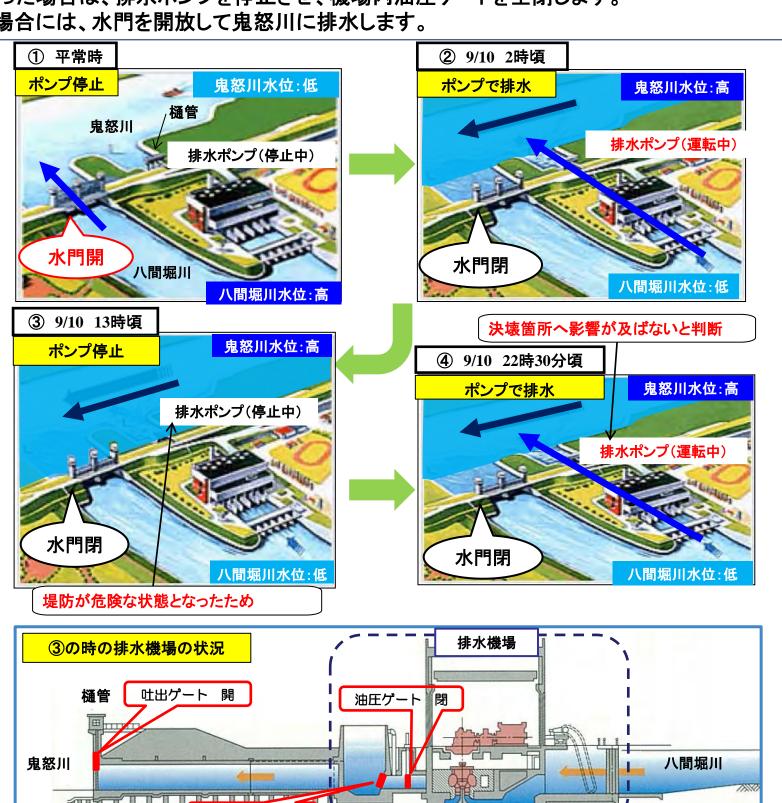
9. 八間堀川排水施設(機場・水門・樋管)の操作について

- ・洪水時においては、鬼怒川から八間堀川への逆流を防止するため、水門を全閉します。
- ・水門全閉後は八間堀川の水位を下げるため、機場内油圧ゲートを全開し、排水ポンプを運転することで、強制的に鬼怒川に排水します。
- ・鬼怒川の水位がさらに上昇し、堤防が危険な状態となった場合は、排水ポンプを停止させ、機場内油圧ゲートを全閉します。
- ・鬼怒川の水位が八間堀川の水位より十分に低下した場合には、水門を開放して鬼怒川に排水します。

②9/10 2時頃 水門の閉鎖

三坂町地先 鬼怒川の堤防決壊

排水機場の運転停止

49/10 22時30分頃 機場内油圧ゲートの全開

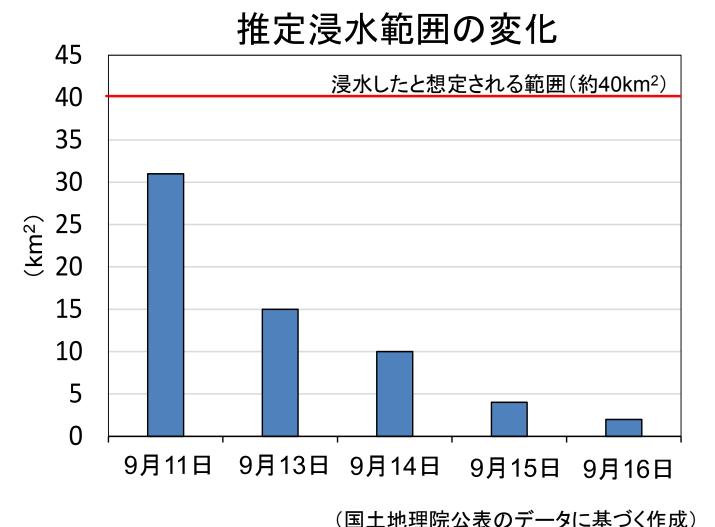
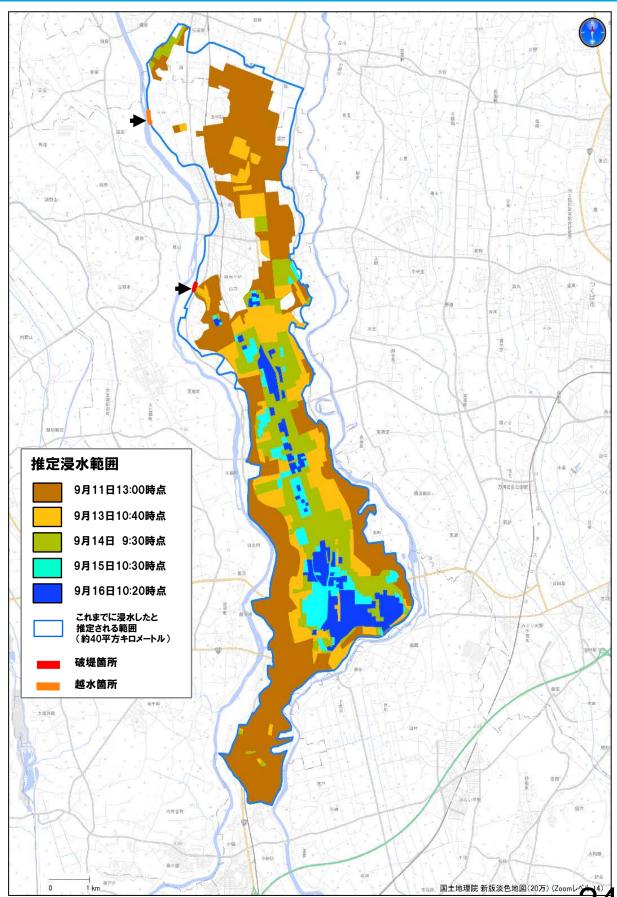
10. 常総市域の浸水範囲の時系列変化

- 鬼怒川の堤防が決壊した9月10日から排水 ポンプ車による排水を行い、約40km²の浸 水区域は16日10時20分には約2km²に縮小 した。
- <u>9月19日までの10日間で宅地及び公共施設</u> の浸水が概ね解消した。

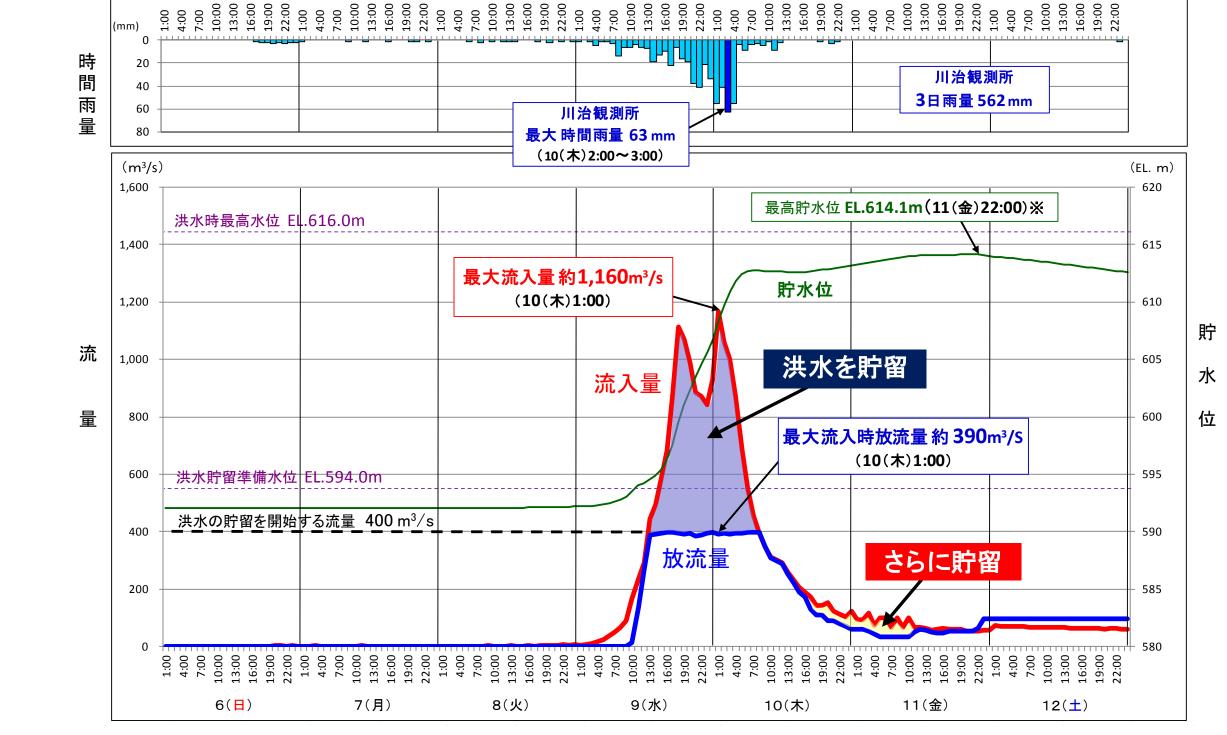
平成27年9月関東・東北豪雨 川治ダム 洪水調節図

■ 川治ダムへの流入量は最大約1,160m³/sに達したが、そのうち約7割(約770m³/s)を貯留し、下流への放流量を約3割(約390m³/s)に抑えた。 その後、ダムの貯留状況やダム周辺の降雨状況を見ながら、下流河川の水位低下を図るため、ダムに最大限貯留した。

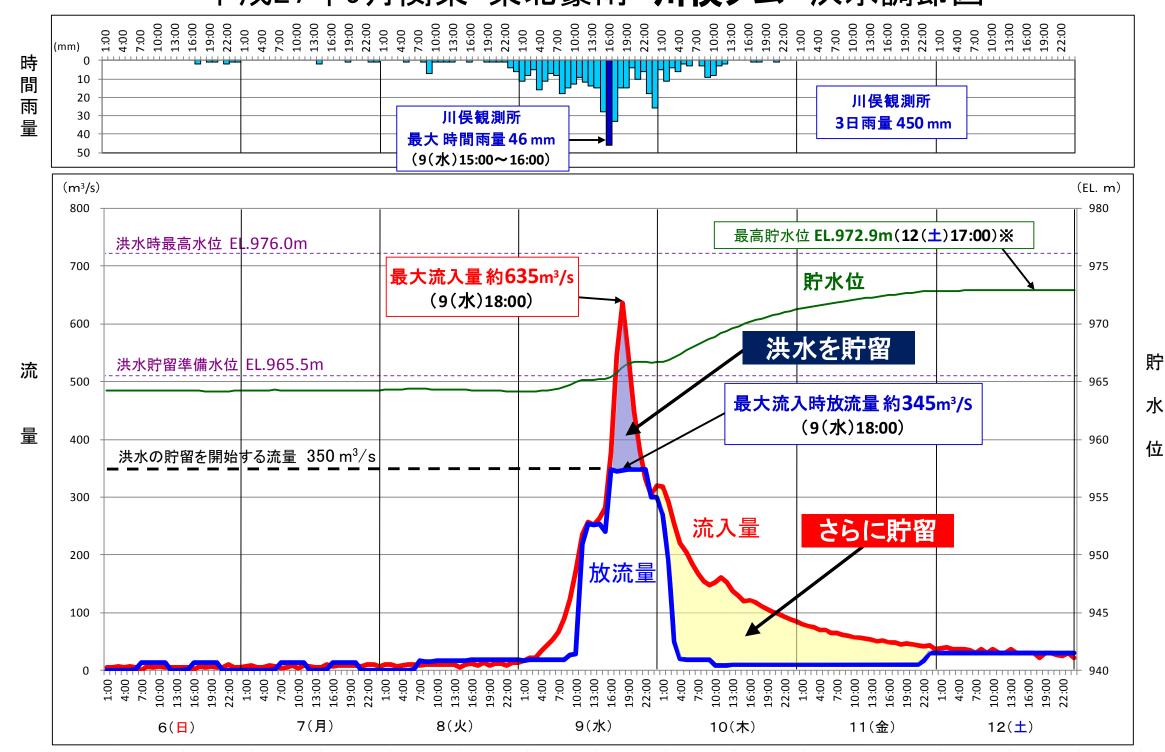
平成27年9月関東・東北豪雨 川俣ダム 洪水調節図

■ 川俣ダムへの流入量は最大約635m³/sに達したが、そのうち約5割(約290m³/s)を貯留し、下流への放流量を約5割(約345m³/s)に抑えた。 その後、ダムの貯留状況やダム周辺の降雨状況を見ながら、下流河川の水位低下を図るため、ダムに最大限貯留した。

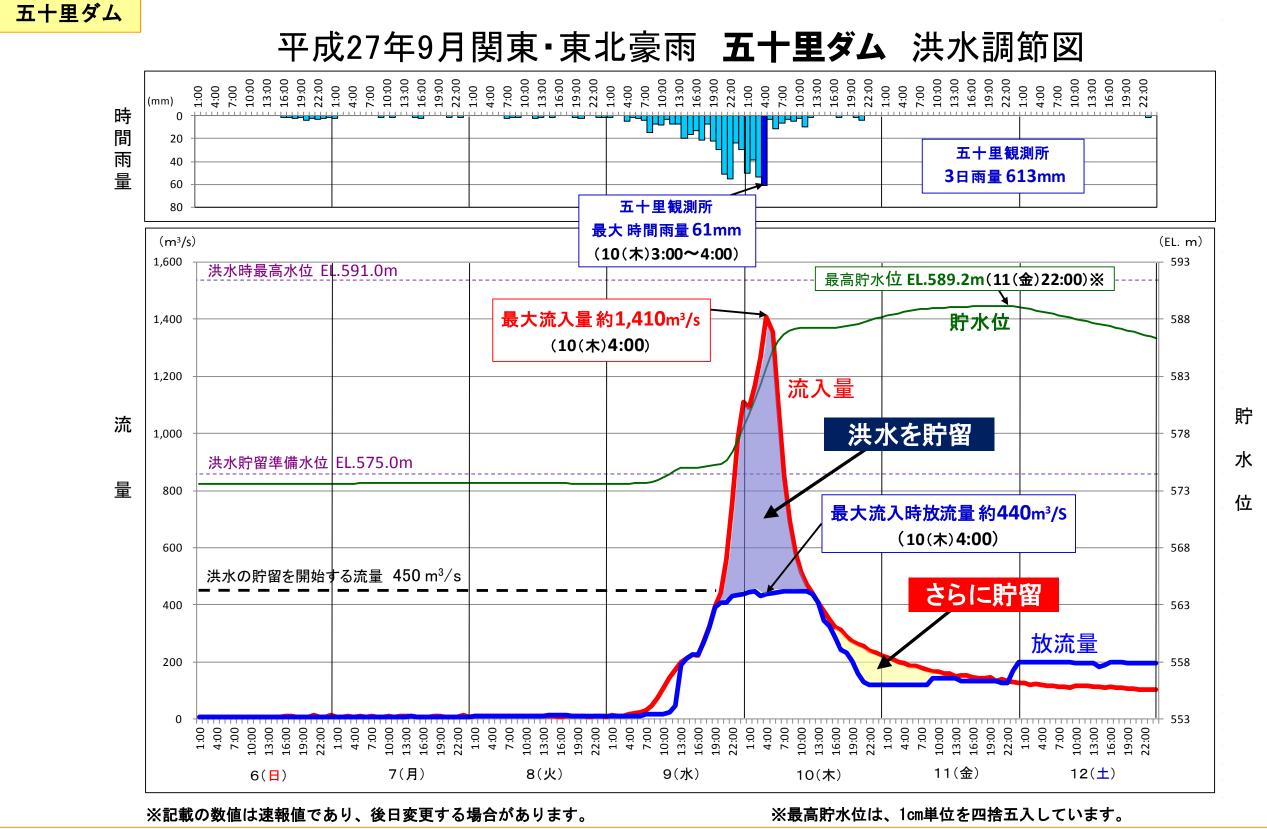
■ 五十里ダムへの流入量は最大約1,410m³/sに達したが、そのうち約7割(約970m³/s)を貯留し、下流への放流量を約3割(約440m³/s)に抑えた。その後、ダムの貯留状況やダム周辺の降雨状況を見ながら、下流河川の水位低下を図るため、ダムに最大限貯留した。

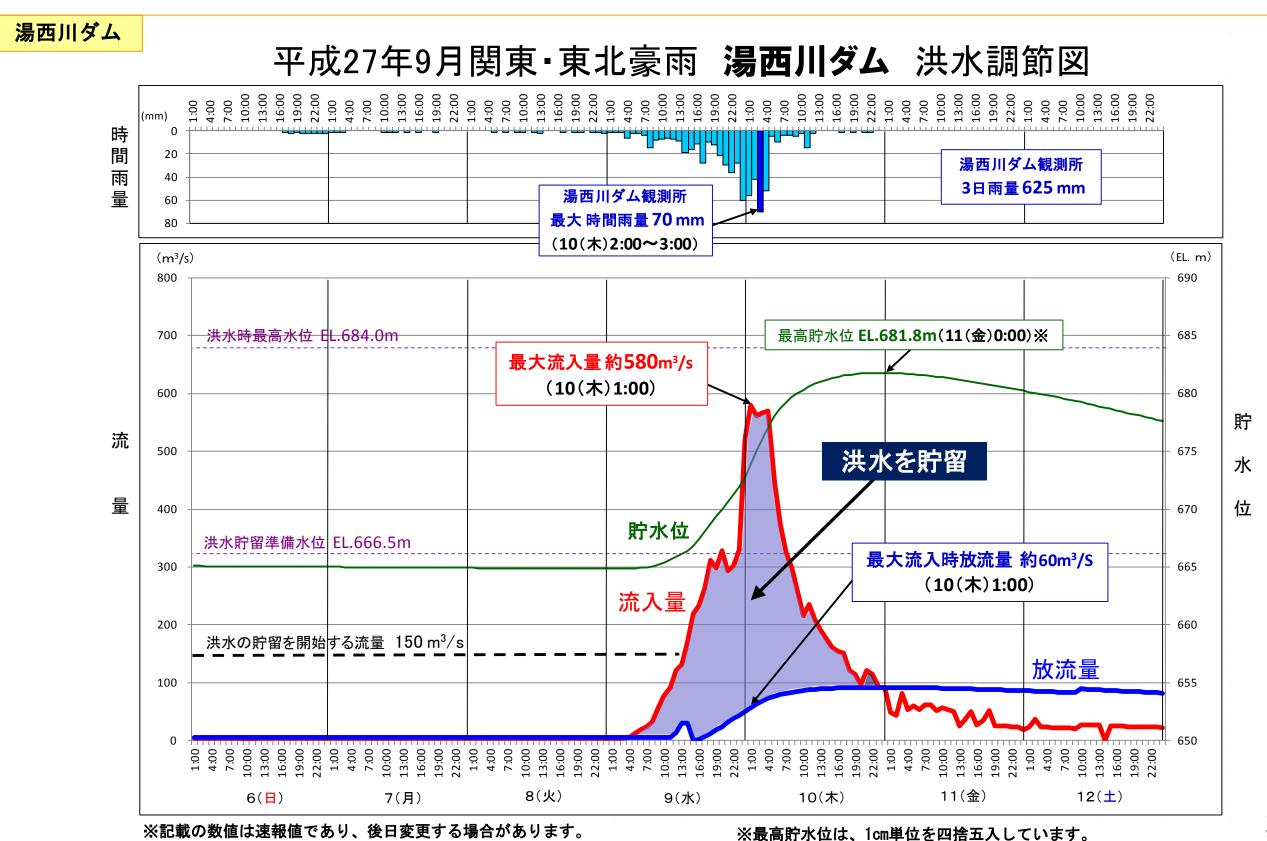
■ 湯西川ダムへの流入量は最大約580m³/sに達したが、そのうち約9割(約520m³/s)を貯留し、下流への放流量を約1割(約60m³/s)に抑えた。

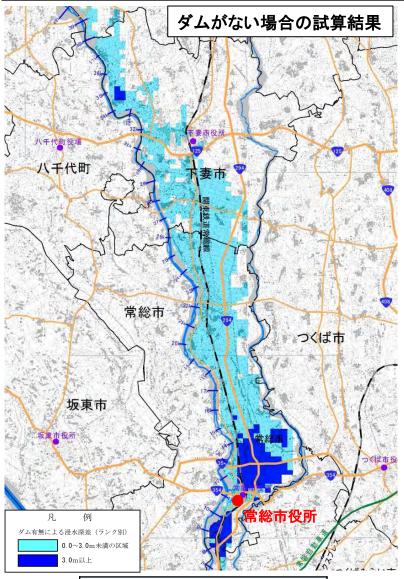
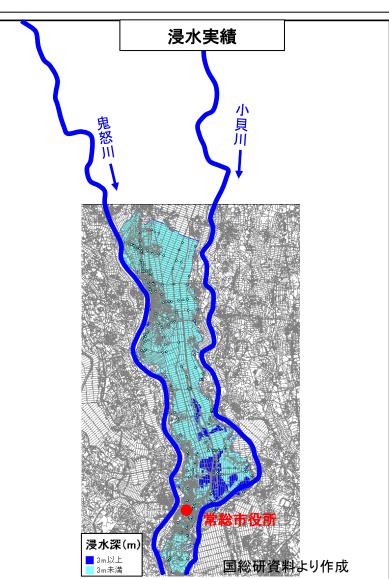
16. ダムの効果(ダムの有無による試算結果)

■ 4つのダムによって、鬼怒川下流(平方~水海道)の水位を25~56cm低下させるとともに、鬼怒川下流左岸の氾濫水量を概ね2/3、浸水深3m以上の浸水面積を概ね1/3、浸水戸数を概ね1/2に減少させた。

440	Carlin	- 1 de la 10 de 12	Total Control of the	
ダムがない場合の試算結果						
浸	水	面	積	約60	km²	
氾	濫	水	量	約5,300	万m³	
浸	水	戸	数	約18,000	三	
	水深:			約8.5	km²

浸水実績					
浸	水	面	積	約40	km²
氾	濫水	量	※ 注	約3,400	万m³
浸	水	戸	数	約9,300	戸
	水深3 浸 水			約3.0	km²

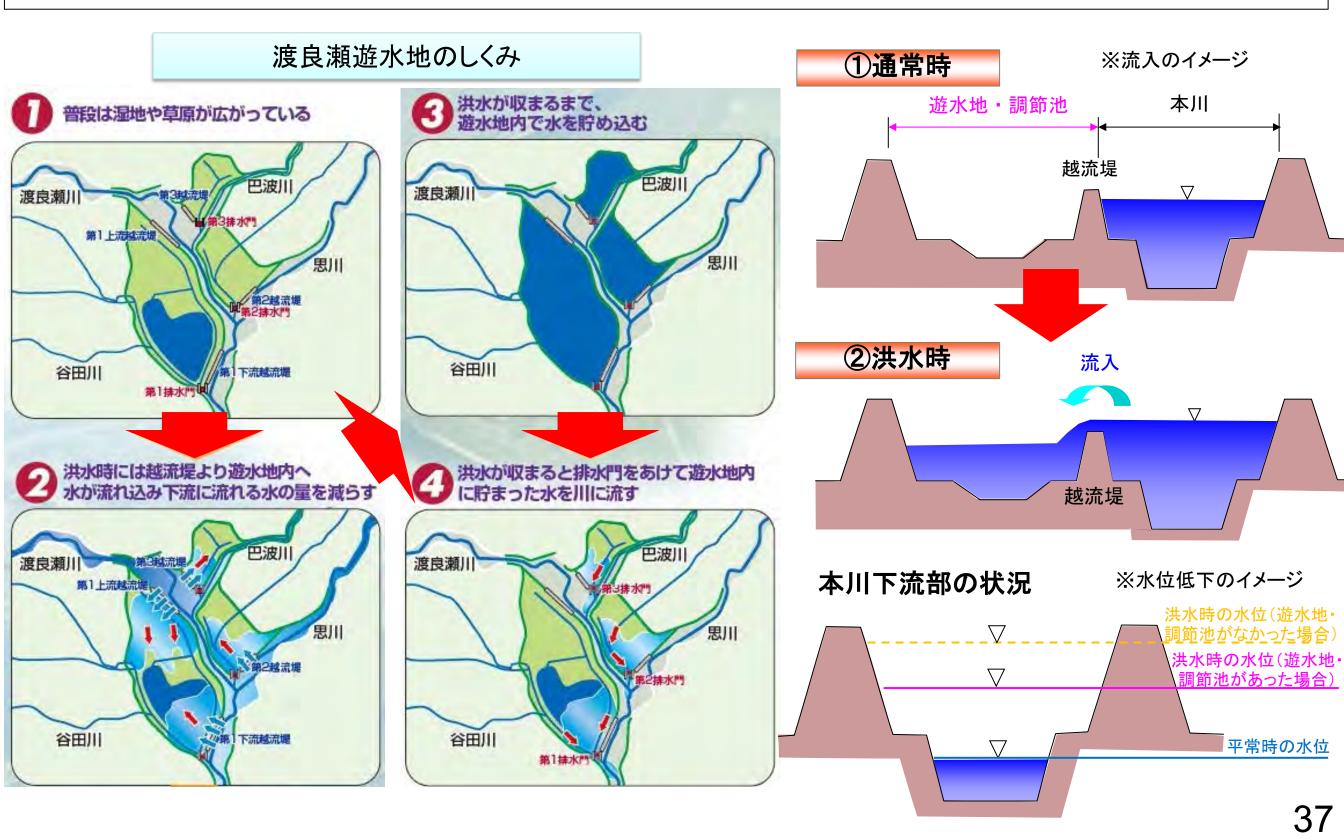
17. 洪水調節施設の効果<遊水地・調節池の役割>

- ■本川の水位が上昇すると洪水が越流堤を越えて遊水地・調節池に流入
- ■洪水を一時的に貯めることで、下流に流れる流量を軽減

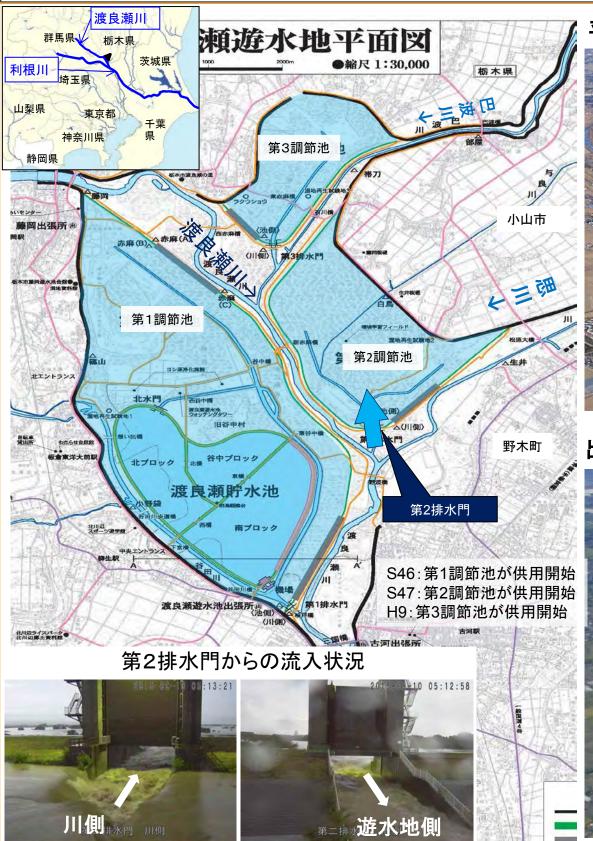
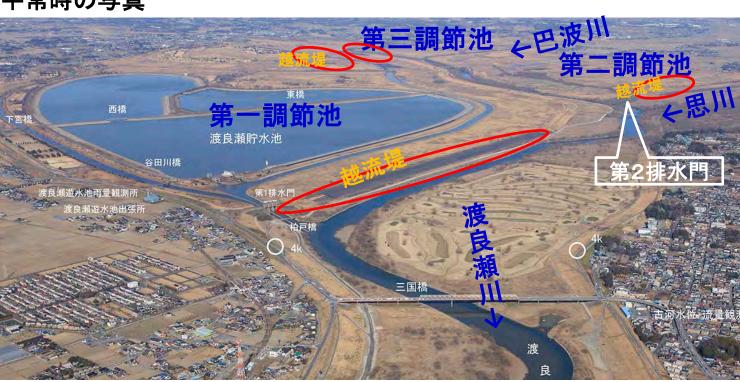
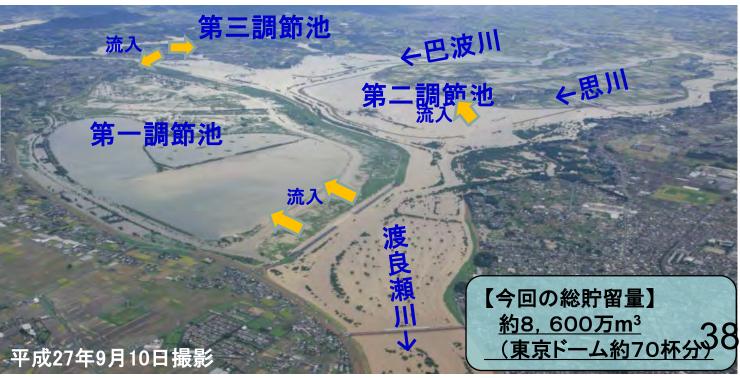
17. 洪水調節施設の効果<遊水地・調節池の洪水調節状況>

- ■利根川水系思川、巴波川が越水の恐れがあったため、越流堤からの流入に加え、渡良瀬遊水地第2調節池の第2排水門を開き洪水を調節池内に取り込む ■渡良瀬遊水地全体で、約8,600万m3の洪水を貯め、下流河川の洪水被害の軽減に貢献
