『平成27年9月関東・東北豪雨』に係る洪水被害及び復旧状況等について

平成28年1月29日 国土交通省 関東地方整備局

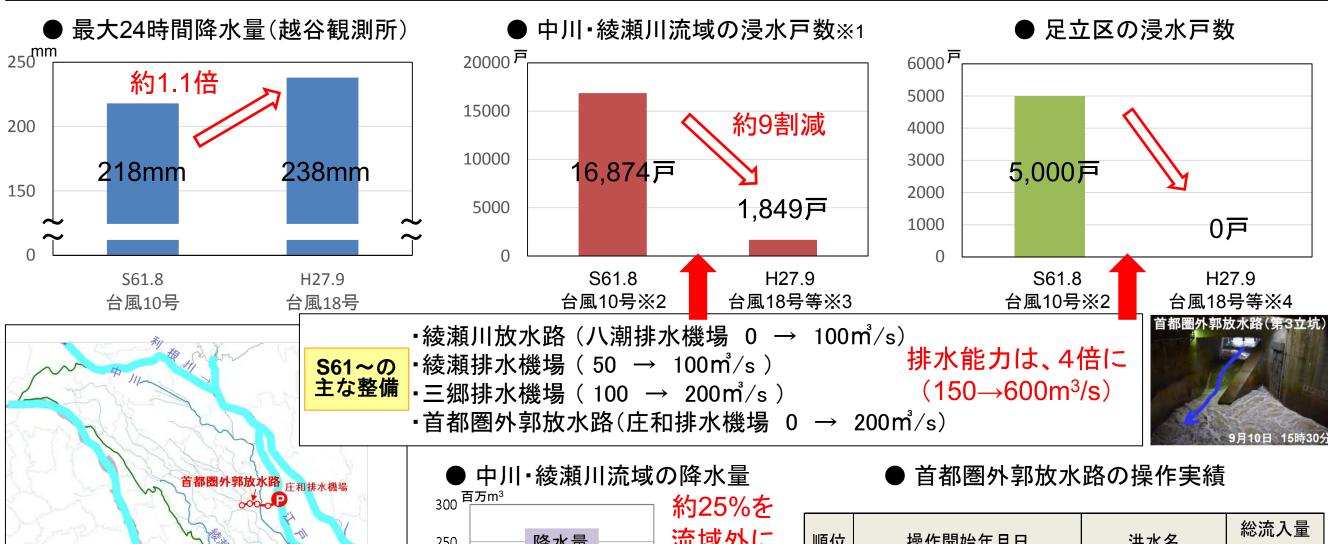
18. 中川・綾瀬川流域の治水対策の効果(速報値)

- ■昭和61年8月洪水と比較すると、雨量は約1.1倍だったが、浸水戸数は約9割減(16,874戸→1,849戸)。
- ■昭和61年8月洪水では足立区で約5,000戸の浸水被害が発生したが、台風18号等では浸水被害はなかった。
- ■中川・綾瀬川流域に降った雨の約25%を排水機場のポンプで強制的に流域外に排出
- ■平成14年の首都圏外郭放水路通水開始以来最大の流入量18,370千m³(50mプール 約12,247杯分)を記録
