# ジェットファンアンカーボルトの点検 における打音解析について

トンネル内に設置されたジェットファンは、年1回リフト車等で点検員が近接し、アンカー部と固定金具等の目視、触診、打音点検を実施しているが、打音点検の判定については点検員の経験に委ねられており、定量的な判断が難しい。また、今後は打音点検による音の違いを判断できる熟練技術者が減少していくことが想定される。本報告は、ジェットファンのアンカーボルト（金属式アンカー）の取付状態を把握することを目的として、打音の周波数について定量的に解析し、その特徴について考察した結果をまとめたものである。

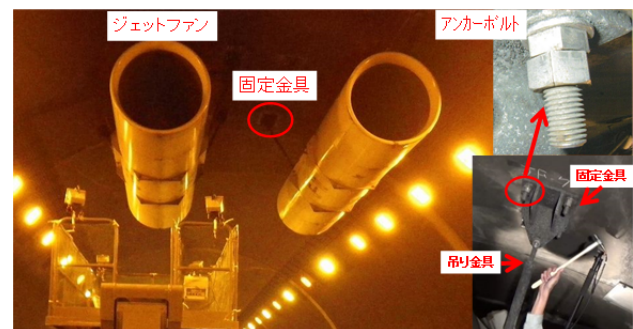
写真-1 ジェットファンの支持部

4個の固定金具を覆工にあと施工アンカー（1個の固定金具当たり4本のアンカー）で取付け、ターンバックルで長さ調整可能な吊り金具でジェットファンを吊る構造である。この他に前後2本の吊り金具で前後の揺動を制御する。

ジェットファン支持部の構造を写真-1に示す。

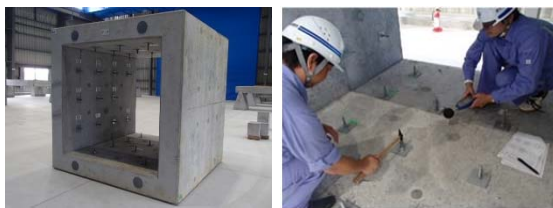
写真-4 国総研模擬アンカー供試体 打音状況

国土技術政策総合研究所の保有する金属式アンカーの不具合の有無を模した供試体を借用して、打音を収録し健全な同型アンカーの打音と比較した。

本試験は、金属製アンカーに不具合がある場合の周波数特性について確認するものである。よって、固定金具は使用しない。国総研が作成し保有する金属式アンカーの不具合の有無を模擬した供試体（表-1）を用いて、打音試験を行った。

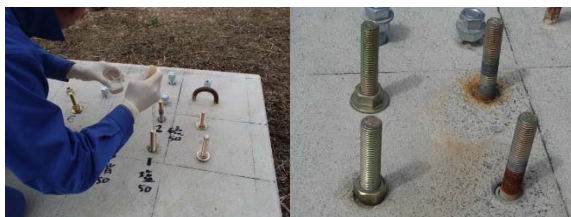
写真-5 アンカーボルトへの薬液による劣化状況

a)M20ボルト 施工後に塩酸・硫酸・硝酸をスリーブ周辺に浸透させコンクリートを酸化させる中性化による支持力の低下を想定したもの

供試体に50%濃度の塩酸・硫酸・硝酸を滴下し1年経過後に打音を計測した。結果を図-9, 10に示す。
