# 国道16号相模原駅周辺自転車道の整備効果について

浅井 雅司<sup>1</sup>

<sup>1</sup>関東地方整備局 相武国道事務所 交通対策課 (〒192-0045 東京都八王子市大和田町4-3-13)

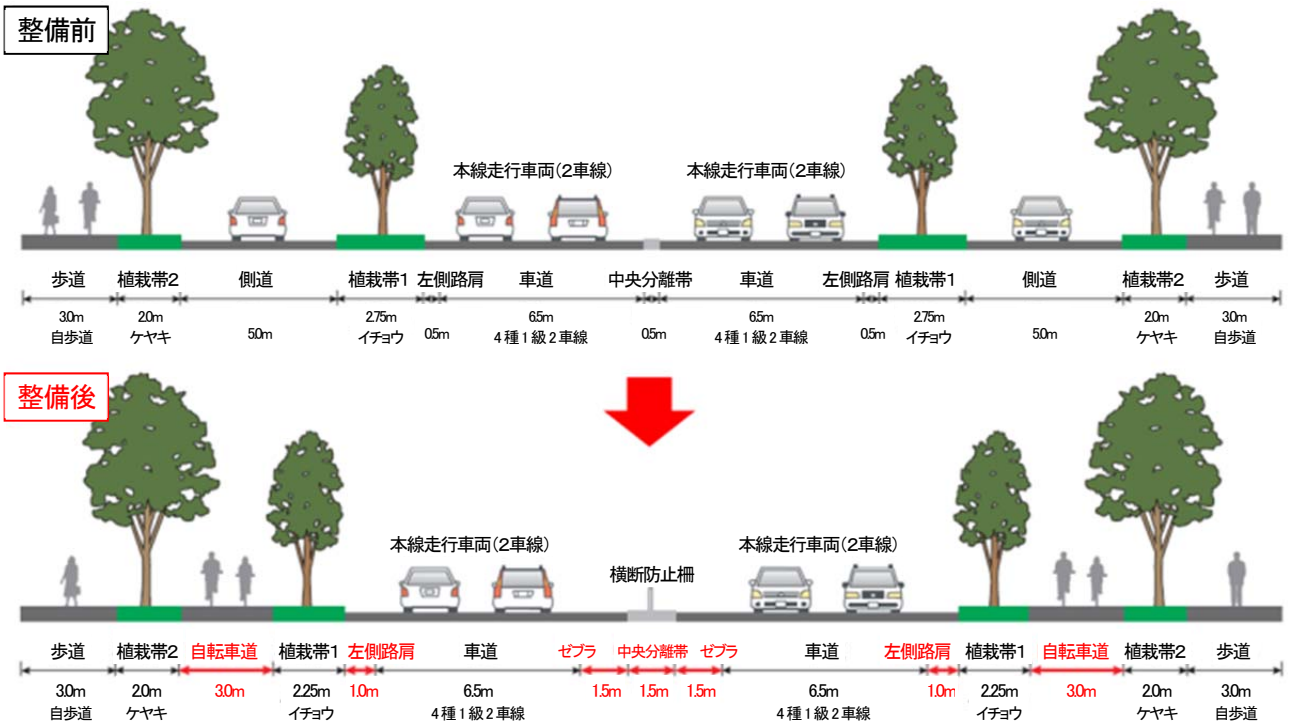
図-2 断面図

相模原駅周辺の国道16号は、もともと片側2車線の車道の他に側道を有する区間であり、自転車道はこの既存道路空間を再配分して整備されている。幅は3mと広く、上下線ともに双方向に通行することが可能である。

自転車道を整備することで、自転車と歩行者の導線を分け、両者による事故の低減を図るとともに、車道側に自転車道を設置することで、自動車・自転車双方の視認性が向上し、市道や施設に出入りする自動車と自転車の

出会い頭の事故の低減が期待できる。

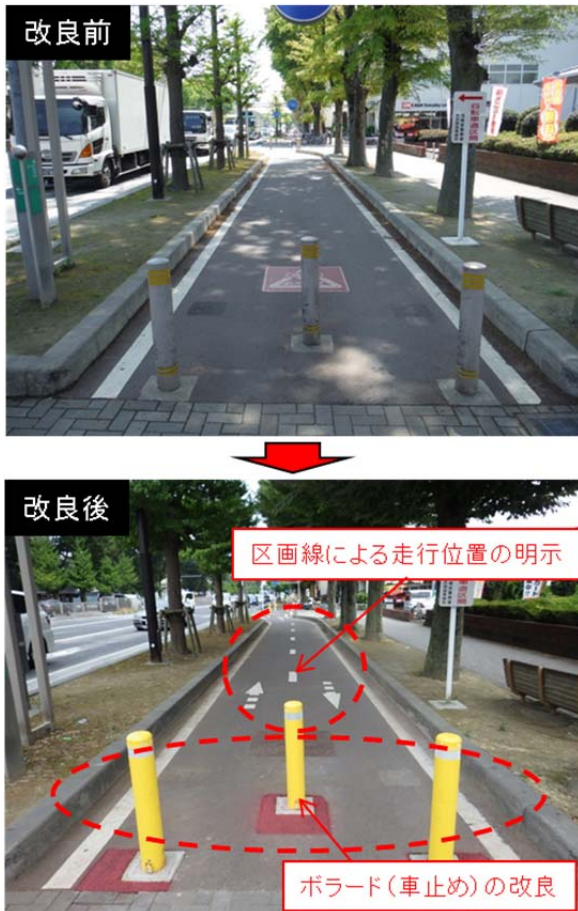
図-3 安全対策

モデル地区が整備された当初の自転車道では、走行位置が明示されておらず、自転車同士の事故が起きる懸念

があった。また、交差点部や車両出入部には自転車の速度低減や自動車の誤進入防止のためのボラード（車止め）が設置されているが、このボラードの色が暗いため、夜間や雨天時の視認性に問題があった。

そこで、清新地区・富士見地区の自転車道整備では、

区画線により走行位置を明示すると共に、ポラードの色を明るくする改良を行っている。また、両地区の整備に伴いモデル地区においても同様の改良を行い、さらなる安全性向上を図っている。（図-3）。

次に、2. (2) で述べた区画線及びボラードの改良によって安全性が向上したと思うか尋ねた。（図-8）

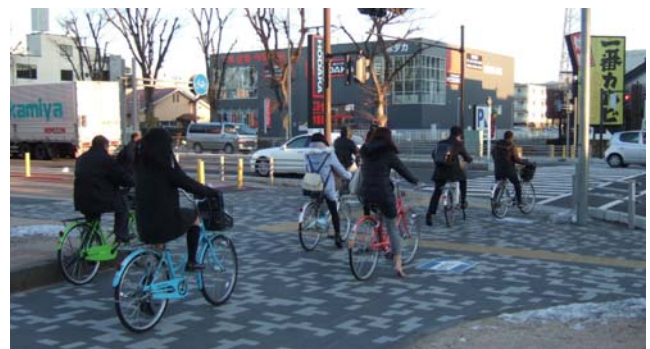
図-10 交差点部の自転車滞留状況

自転車交通の多い時間帯には、交差点の隅切部において、信号待ちの自転車により交差道路の自転車や歩行者の進行が阻害される。（図-9、図-10）

これは、停止位置が曖昧であるために、交差道路の進路を塞ぐ形で停車する自転車が多いことが要因と思われる。従って、自転車の停止位置を明確にすることが対策として考えられる。例えば、路面標示による停止位置の明示などが挙げられる。（図-11）
