●平成28年度 工事事故発生状況(発生形態別)

● H28年度重点的安全対策項目

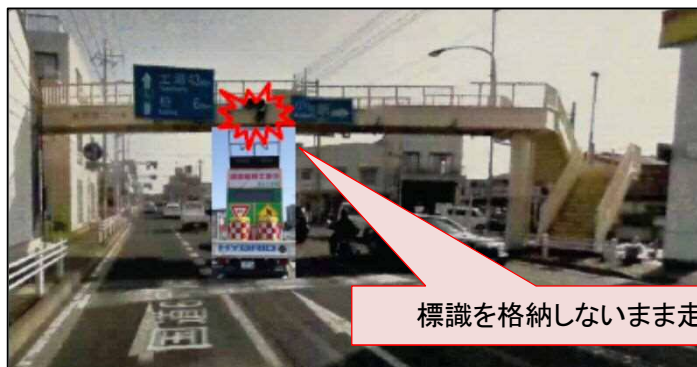
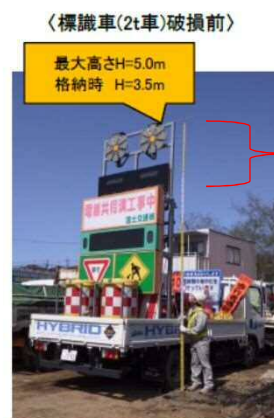
事故発生状況

発生日時	平成 28 年 4 月 15 日 (金) 17 時 5 分			
工事情報	道路系事務所 As舗装工事			
被災の状況	性別	年齢	職種	被災の程度
	—	—	—	信号の歪み・ひさし損傷
事故概要	標識車が標識を格納しないまま、歩道橋に添架されている信号に接触し損傷(ゆがみ・ひさし損傷)させたもの			
	公衆損害—第三者の負傷・第三者車両に対する

格納できていなかった(1.5m)

- ・工事規制解放後、標識車が標識を格納しないまま(H=5.0m)に、資材基地への回送途中において、交差点に架かる歩道橋(桁下高H=4.8m)に添架されている信号に接触し、信号灯と標識車の標識上部が破損した。
- ・規制解除の時間が迫り、急いで規制撤去しないといけなくなり、予定していた一次下請けの運転手の代わりに元請社員が運転した。
- ・元請社員は急いだあまり、電光標識を下げることを忘れた。

- ・標識を下げないまま走行
- ・予定外の元請け職員が運転など

- ・規制安全管理に関する周知・徹底
- ・人員確保並びに作業員の不足が生じた際の対応策の検討など

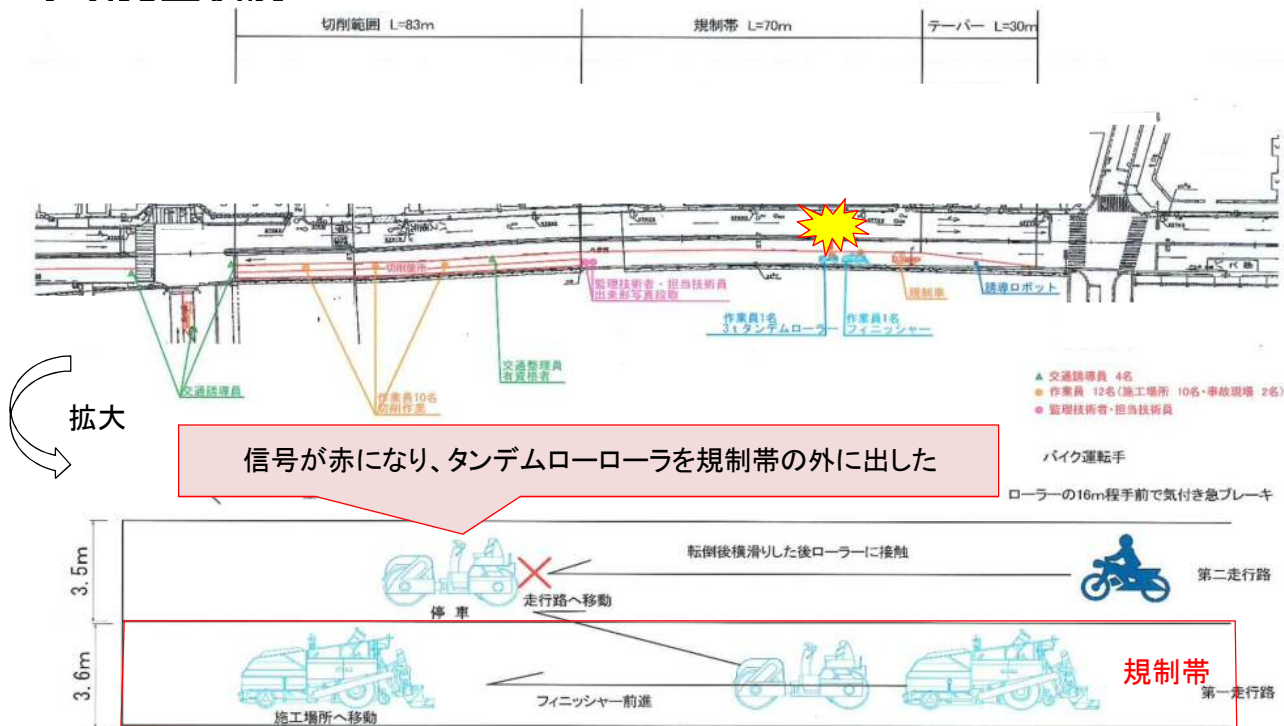
事故発生状況

発生日時	平成 28 年 4 月 20 日 (水) 21 時 55 分			
工事情報	道路系事務所 維持修繕工事			
被災の状況	性別	年齢	職種	被災の程度
	-	-	-	第三車両(バイク)損傷
事故概要	信号の変わり目で重機(ローラ)を規制帯外へ移動する際、バイクが急ブレーキをかけ転倒。 公衆損害-第三者の負傷・第三者車両に対する

- ・片側2車線道路で1車線規制を行っての切削作業をしていた。
- ・オーバレイの段取りでフィニッシャーを施工箇所まで移動する際に、フィニッシャーの前にタンデムローラが置いてあった為に、後方の信号が赤なったのを確認してローラを規制外(走行路)へ移動し停車したが、タンデムローラを規制内に戻す前に信号が青に変わり、先頭を走行してきたバイクが直前までローラに気付かず、急ブレーキで停車しようとしたが、タイヤロックが掛り転倒してしまった。その際に横滑りした状態でバイク前輪がローラに接触した。
- ・誘導員の配置はなく、ローラ及びフィニッシャーの運転手2人の判断で機械の移動を行った。

- ・オペレータ2人で判断して移動させた
- ・誘導員を配置していなかったなど

- ・単独の判断をしないことを周知・徹底
- ・規制帯内から出る時は誘導員の指示に従うことを周知・徹底させるなど

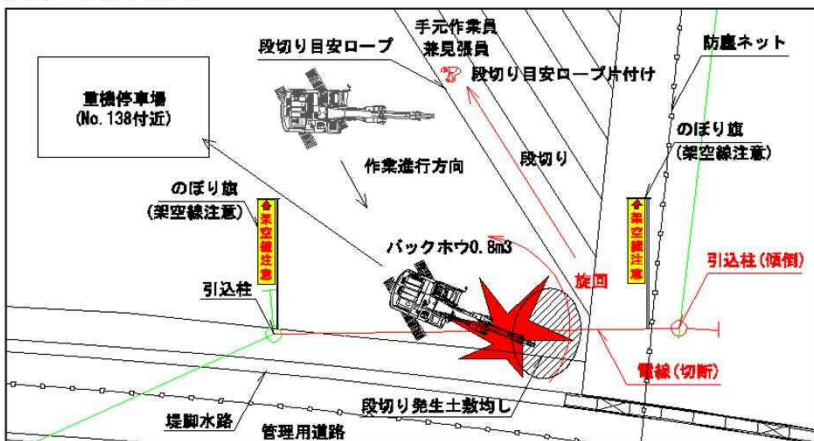
【事故発生時の作業平面図】

発生日時	平成 28 年 4 月 30 日 (日) 11 時 45 分			
工事情報	河川系事務所 一般土木工事			
被災の状況	性別	年齢	職種	被災の程度
	—	—	—	電源線の切断(CCTV)、支柱1本倒壊
事故概要	バックホウ移動中に、アームを上げたまま旋回したところCCTVの電源線を切断し、支柱一本倒壊させた			
	公衆損害—架空線・標識等損傷

・段切り発生土の敷き均しが完了し、バックホウを現場中央付近(No.138付近)の重機停車場所に移動しようとしたが、翌日が休工期という事もあり、当日の作業を終了することに気が向いてしまい周囲の確認がおろそかになって、上空の架空線を失念しアームを上げて左旋回したため、バックホウのアームが架空線に接触し切断した。

・手元作業員兼見張員が架空線を監視していたが、段切り作業終了後、片付けのためにその場を離れていた。

- ・見張員がいない状態で移動
- ・バックホウのアームを上げたまま移動
- など

- ・見張員を配置し、合図を定めて誘導するように徹底する
- ・アームは下げて移動するように指導等を徹底する など
