| 基本データ | | |
|---|---|---|
| | 路線名 | 一般国道52号 |
| | 交差点名 | 竜王新町交差点 |
| 区間特性 | 箇所住所 | 甲斐市竜王新町 |

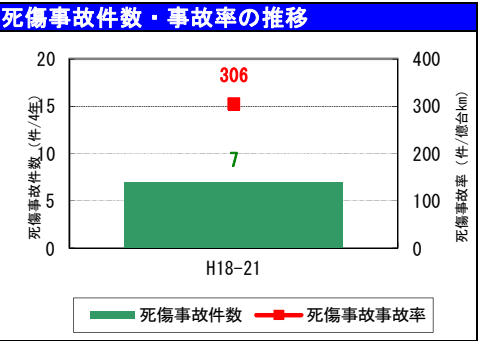
写真【対策前】

| 事故発生主要因 | | | | | | | |
|---|---|---|---|---|---|---|---|
| 1 | 交差点内 | 昼夜 | 乾燥 | 車両相互 | 左折事故 | 注意喚起 | ポストコーン設置 |

| 対策工種別評価 | | | | | | | | | |
|---|---|---|---|---|---|---|---|---|---|
| 1 | 左折時 | 交差点内の薄層高輝度カラー舗装 | H23 | H23 | H18<br>~H21 | 0.5<br>〔件/年〕 | | 〔件/年〕 | |
