| 基本データ | | |
|---|---|---|
| 位置情報 | 箇所ID | 19-T00476-000 |
| | 路線名 | 国道138号 |
| | キロ程 | 2.254KP～2.772KP |
| 管理者情報 | 道路管理者等 | 甲府河川国道事務所 |

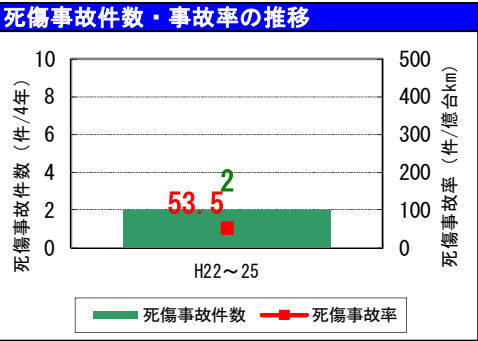
写真〔対策前〕

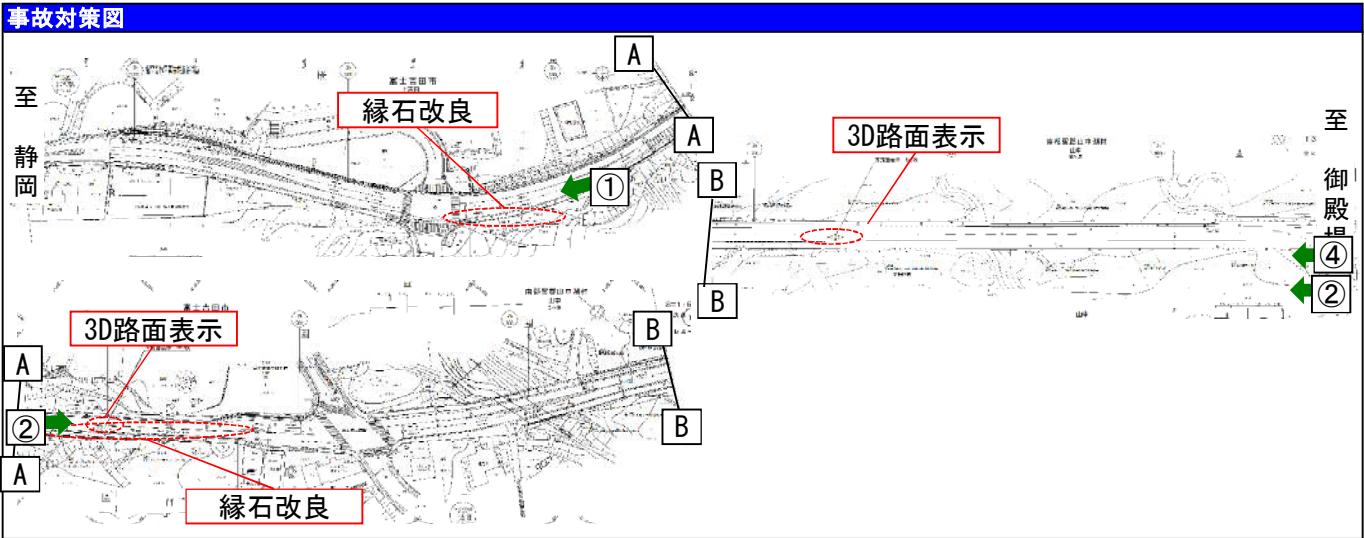
写真〔対策後〕

| 事故発生主要因 | | | | | | 対策方針 | 具体的対策 |
|---|---|---|---|---|---|---|---|
| 1 | 上り | 昼夜 | 乾燥 | 自動車相互 | 正面衝突 | 注意喚起 | 縁石改良 |
| 2 | 上り | 昼夜 | 乾燥 | 自動車相互 | 追突 | 直進車両の速度抑制 | 3D路面表示 |

| 対策工種別評価 | | | | | | | | | |
|---|---|---|---|---|---|---|---|---|---|
| 1 | 正面衝突 | 縁石改良 | H27 | H27 | H22～H25 | 0.3<br>〔件/年〕 | H28～H31 | 〔件/年〕 | |
| 2 | 追突 | 3D路面表示 | H27 | H27 | H22～H25 | 0.3<br>〔件/年〕 | H28～H31 | 〔件/年〕 | |
