第15回

群馬県域移動性(モビリティ)・安全性向上検討委員会

【移動性向上】

平成28年8月2日

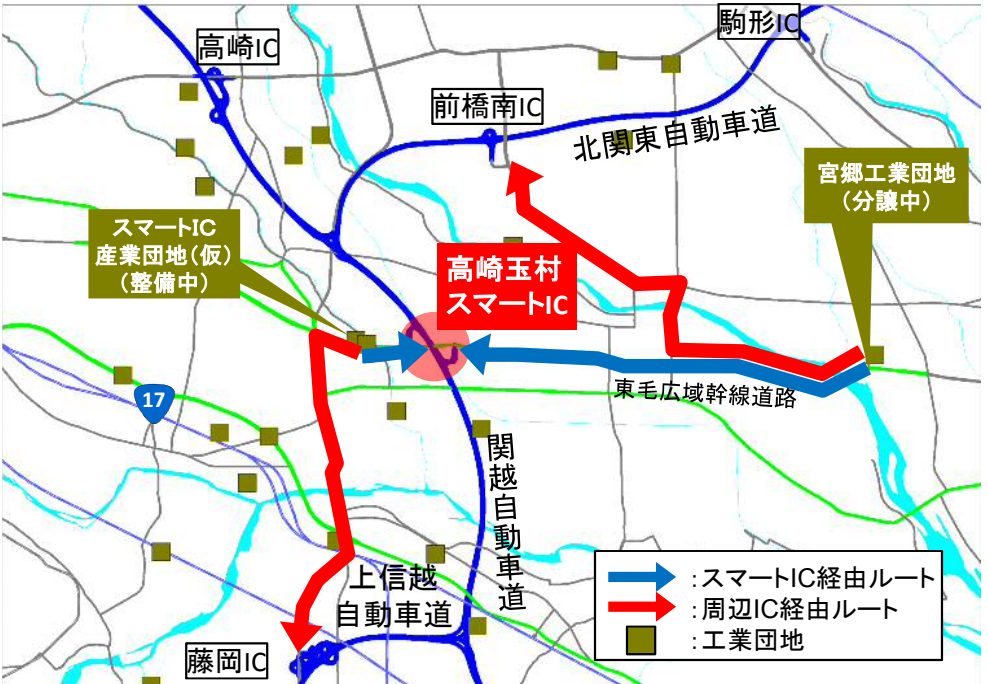
■高速道路利用の利便性の向上 (藤岡JCT→高崎駅までの所要時間短縮効果)

所要時間はプローブデータ(H27.4~H28.3)の平日12時間平均旅行速度から算定

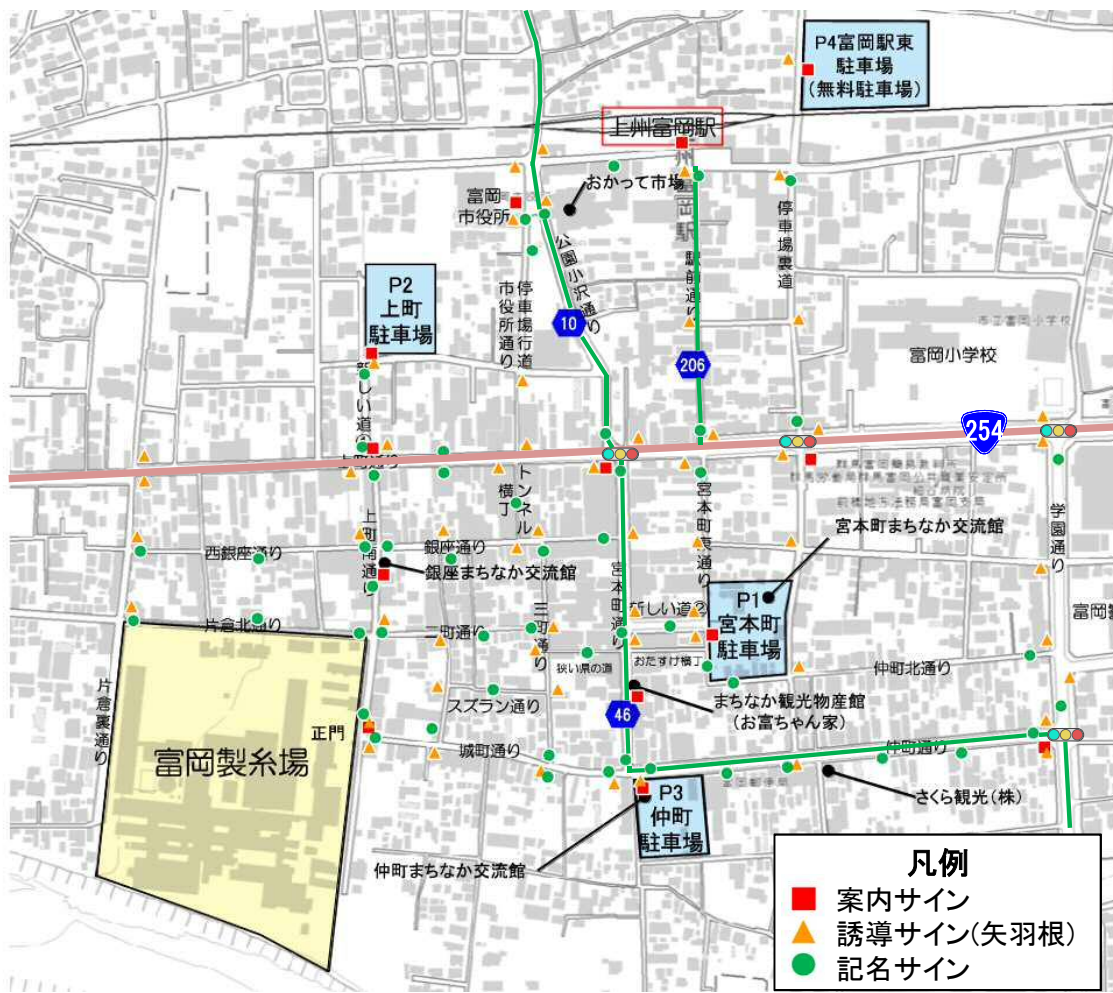
■歩行者向けの観光サイン整備計画

[案内サイン]

地図を活用して、現在地や周辺施設などの位置関係を視覚的に把握しやすく提供

- 富岡市では、平成26年度の富岡製糸場の世界遺産登録を受け、平成27年度に「観光サイン整備計画」が策定された。
- 歩行者向けの観光サインを整備することで、観光経済効果の面的拡大を図る予定。
- 自動車に対しては、駐車場の満空情報提供など適切な観光サインを検討し、富岡製糸場来訪者の駐車場への適切な誘導を図るとともに、細街路への流入車両を減らし、歩行者の安全を確保するための方策を検討している。

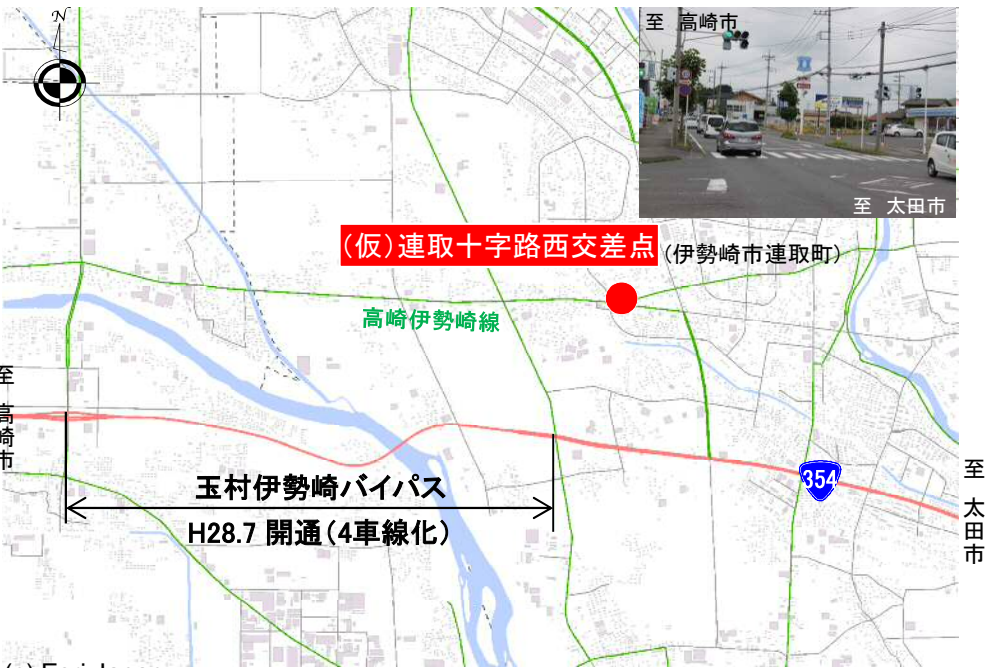
■ (仮)連取十字路西交差点における渋滞対策の効果確認

- (仮)連取十字路西交差点は、平日ピーク時の平均旅行速度が指標を下回っていたため、主要渋滞箇所を選定されていた。
- 今回のモニタリング(H27.1-12)においては、すべての指標を上回っている。
- 対策事業である東毛広域幹線道路(玉村伊勢崎バイパス)は平成28年7月に4車線化されたが、開通後1年分(H29.1~12)のプロブデータがないことから、経過観察とする。

○: 選定要件に該当		要件① 平日昼間12時間の 平均旅行速度 (20km/h以下)	要件② 平日ピーク時の 平均旅行速度 (20km/h以下)	要件③ 休日ピーク時の 平均旅行速度 (20km/h以下)
適合状況 選定要件	特定時 (H22)	—	○ ↓ 速度改善	—
	モニタリング (H27.1-12)	—	—	—

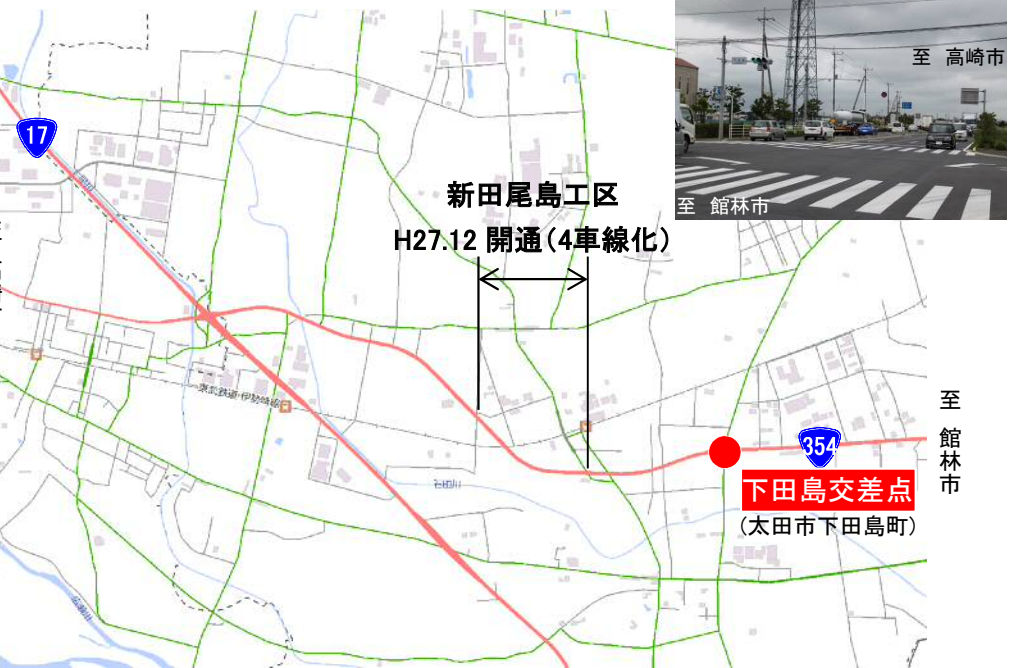
■ 下田島交差点における渋滞対策の効果確認

○下田島交差点は、平日ピーク時の平均旅行速度が指標を下回っていたため、主要渋滞箇所を選定されていた。
 ○今回のモニタリング(H27.1-12)においては、すべての指標を上回っている。
 ○対策事業である東毛広域幹線道路(新田尾島工区)は平成27年12月に4車線化されたが、開通後1年分(H28.1~12)のプロブデータがないことから、経過観察とする。

○: 選定要件に該当		要件① 平日昼間12時間の 平均旅行速度 (20km/h以下)	要件② 平日ピーク時の 平均旅行速度 (20km/h以下)	要件③ 休日ピーク時の 平均旅行速度 (20km/h以下)
適合状況 選定要件 の	特定時 (H22)	—	○ ↓ 速度 改善	—
	モニタリング (H27.1-12)	—	—	—

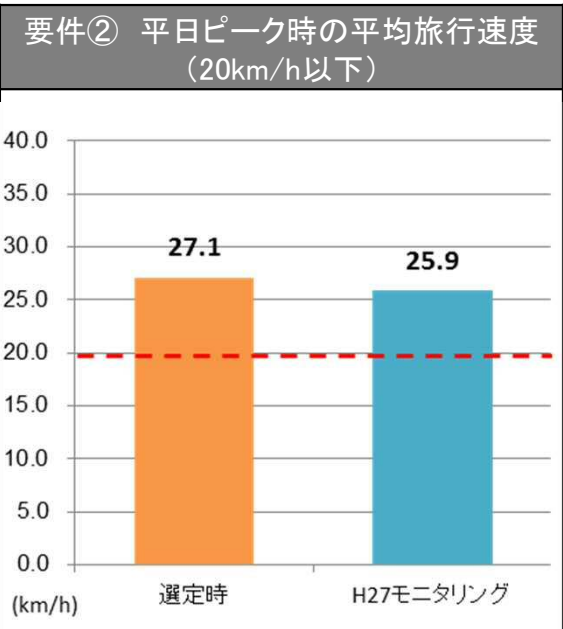
■ 鬼ヶ橋交差点における渋滞対策の効果確認

- 鬼ヶ橋交差点は、休日ピーク時の平均旅行速度が指標を下回っていたため、主要渋滞箇所を選定されていた。
- 今回のモニタリング(H27.1-12)においては、すべての指標を上回っている。
- 対策事業である高崎渋川線バイパス(2期工区)は平成25年3月に暫定2車線で開通したが、引き続き事業中であるため、経過観察とする。

○: 選定要件に該当		要件① 平日昼間12時間の 平均旅行速度 (20km/h以下)	要件② 平日ピーク時の 平均旅行速度 (20km/h以下)	要件③ 休日ピーク時の 平均旅行速度 (20km/h以下)
選定要件 の 適合状況	特定時 (H22)	—	—	○
	モニタリング (H27.1-12)	—	—	—

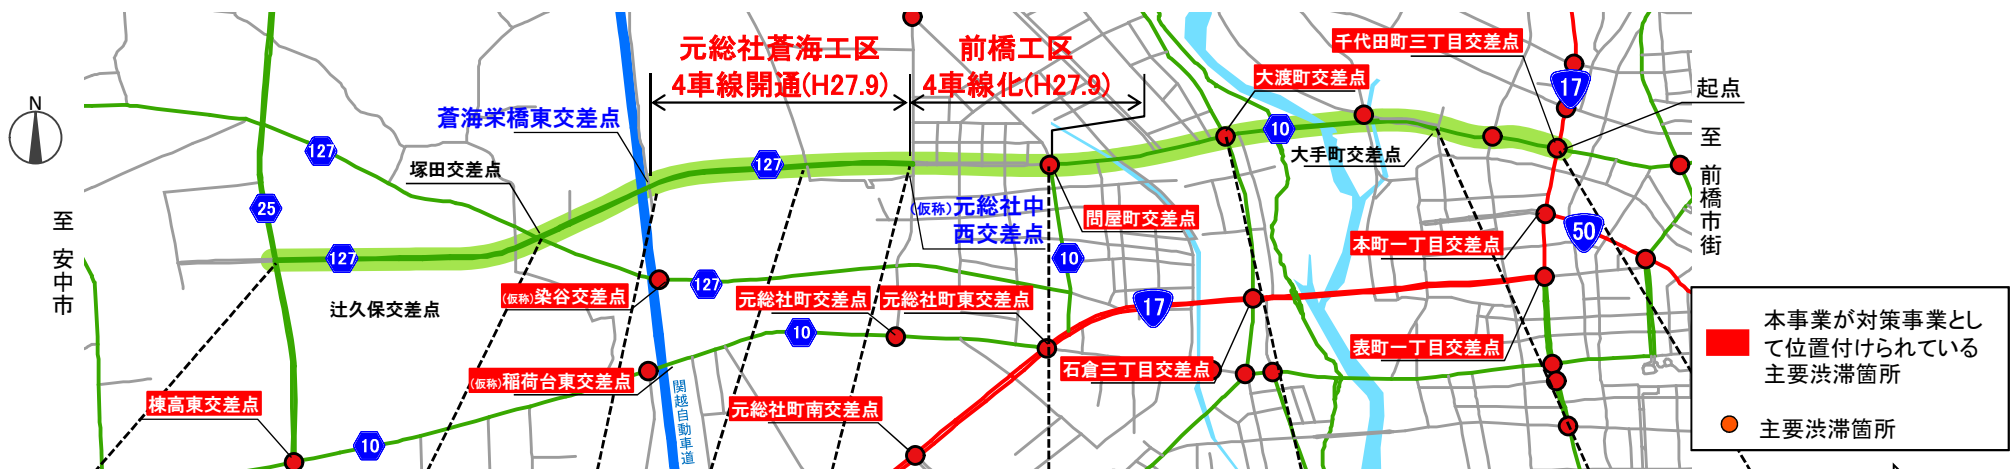
- 平成27年9月13日に西毛広域幹線道路の元総社蒼海工区(1.1km)が4車線開通、前橋工区東側(0.7km)が2車線→4車線化。
- 「蒼海栄橋東交差点」、「(仮称)元総社中西交差点」において旅行速度が向上。
- 当該区間はH27.9開通のため、開通後1年分(H28.1~12)のプローブデータがないことから、引き続き現地状況を確認しながらモニタリングを実施。

資料: 民間プローブデータ
 <開通前>
 H26.10 平日
 <開通後>
 H27.10 平日

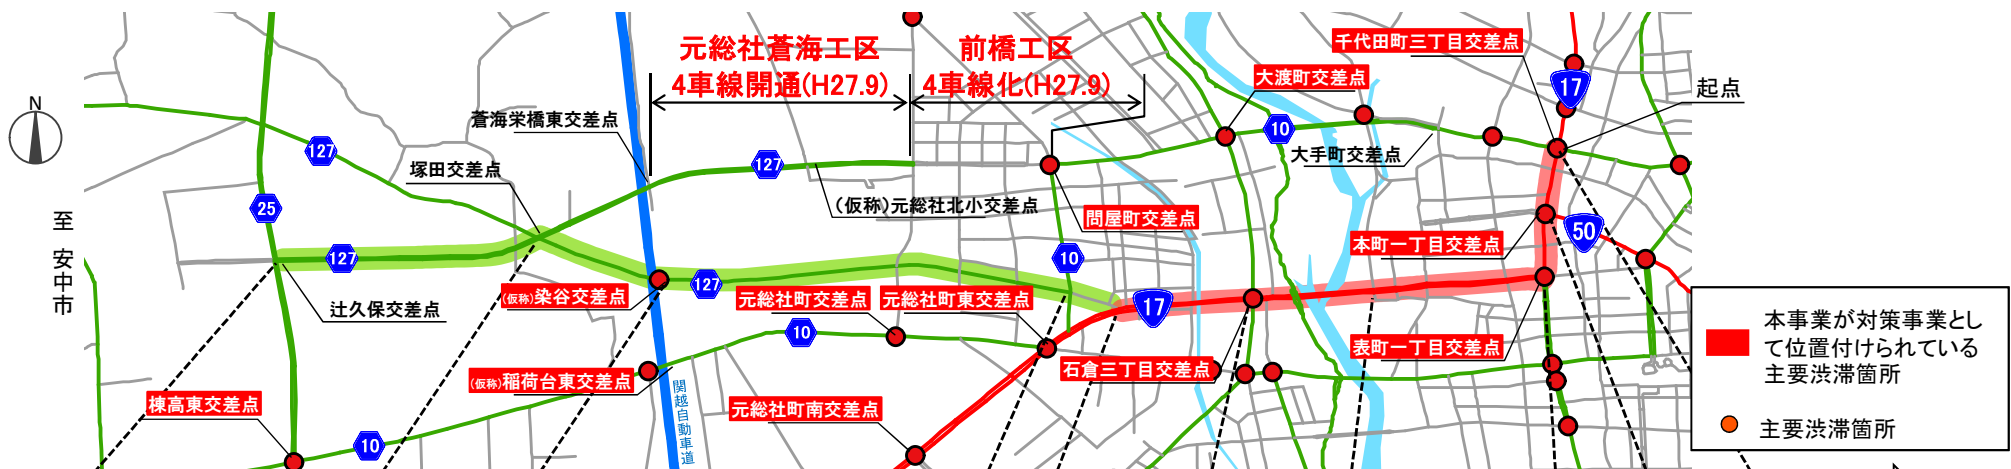
- 平成27年9月13日に西毛広域幹線道路の元総社蒼海工区(1.1km)が4車線開通、前橋工区東側(0.7km)が2車線→4車線化。
- 「(仮称)染谷交差点」において旅行速度が向上。
- 当該区間はH27.9開通のため、開通後1年分(H28.1~12)のプローブデータがないことから、引き続き現地状況を確認しながらモニタリングを実施。

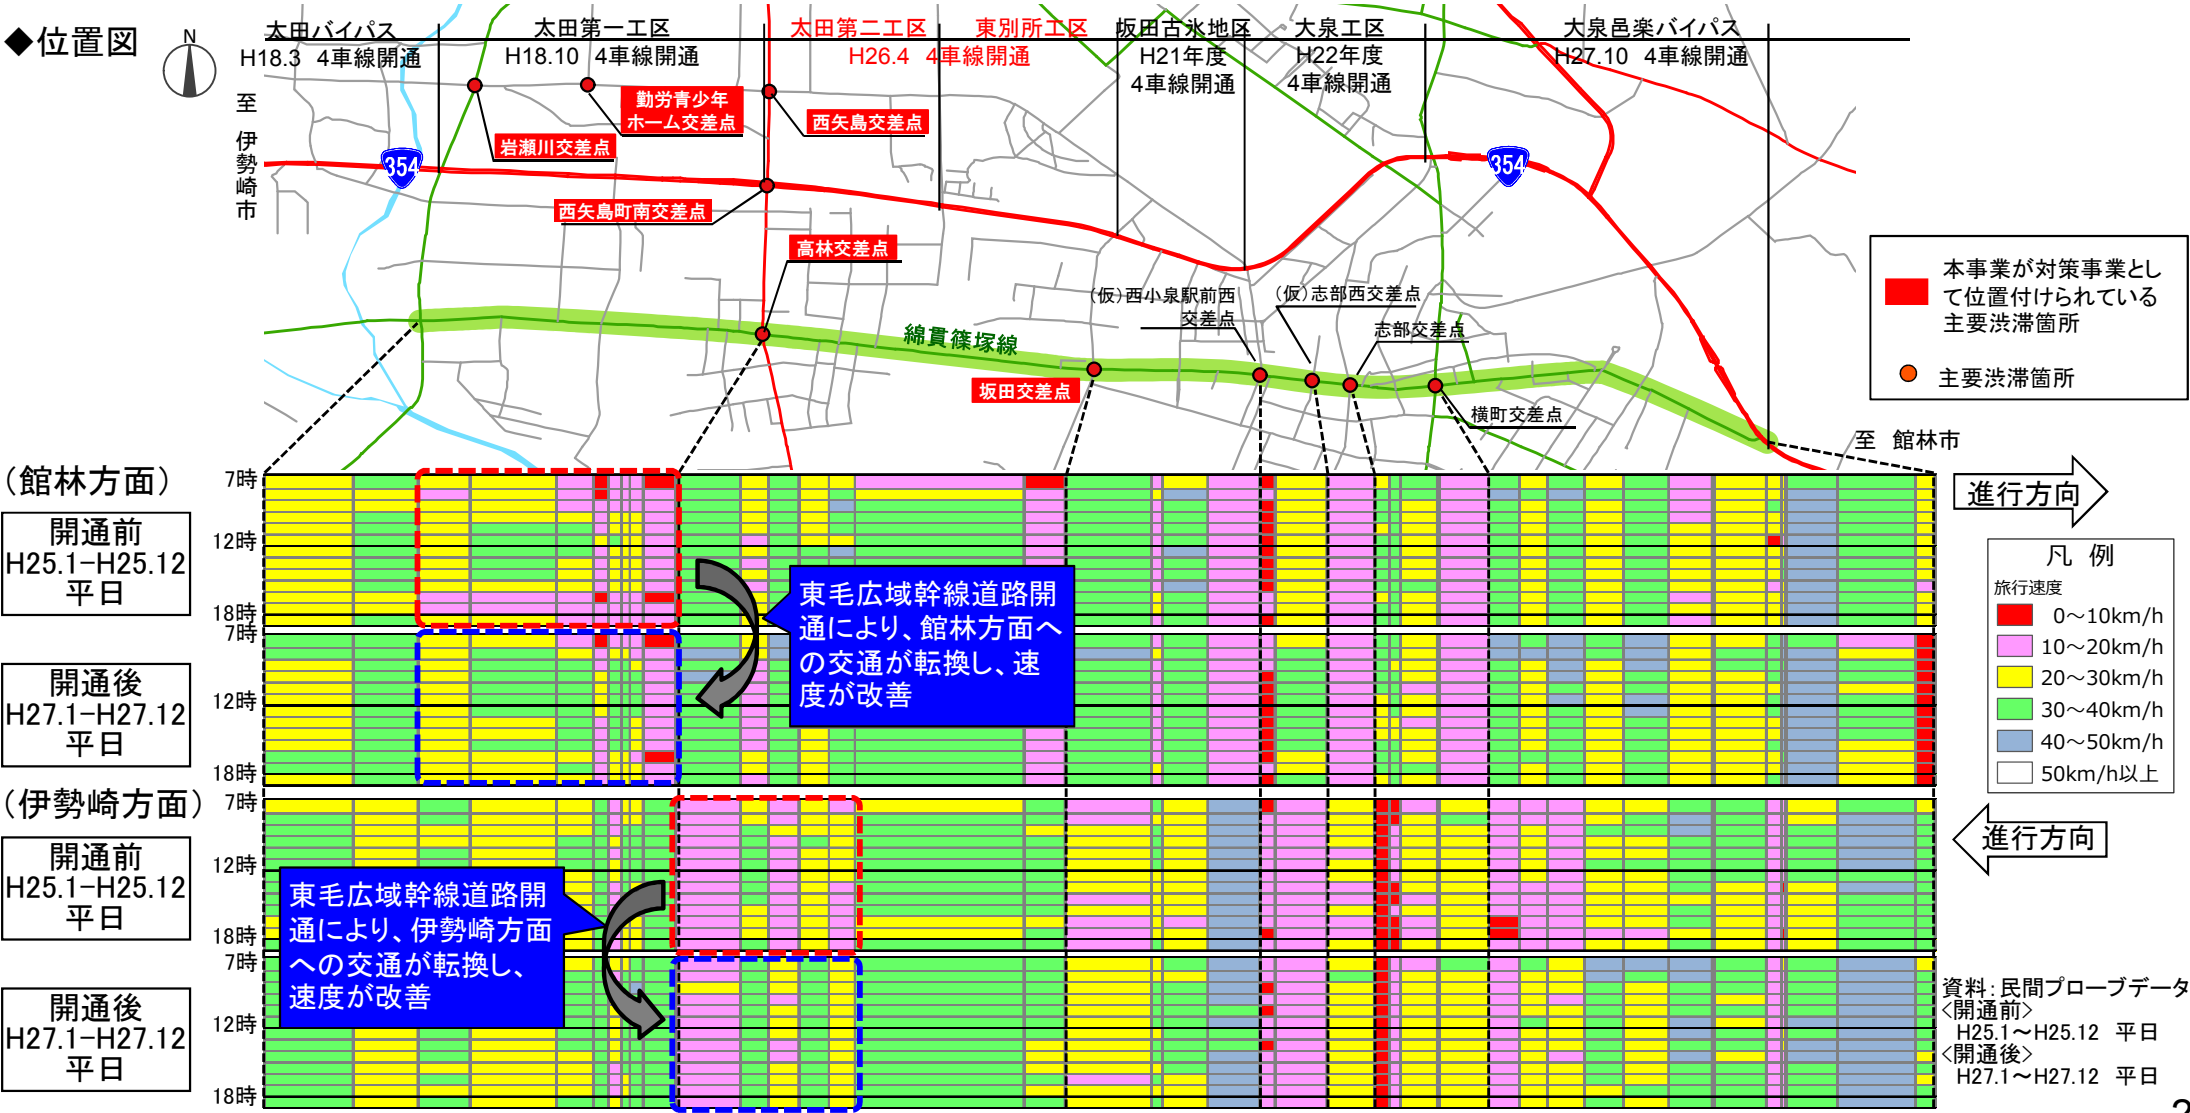
- 東毛広域幹線道路の太田第二工区(1.41km)、東別所工区(0.95km)区間は平成26年4月11日に完成4車線で開通。
(当該区間に近接する「大泉邑楽バイパス」は平成27年10月19日に4車線化)
- 昨年は7月のデータでの比較であったが、今回は開通後1年分(H27.1-12)のプローブデータを用いて、引き続き効果確認を実施。
- 昨年と同様、「高林交差点」において、当該区間開通後に旅行速度が大きく向上したことを確認。

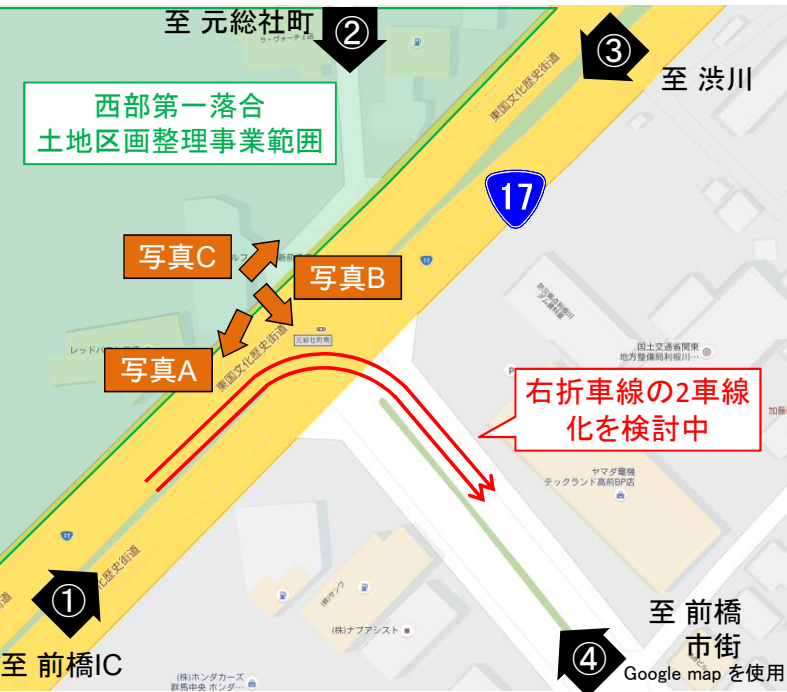
■ 現地状況(元総社町南交差点)

交通状況	
➢	当該交差点は、関越自動車道・前橋ICの直近に位置しており、交通が集中する交差点である。
➢	当該交差点は平行するJR上越線の跨線橋へ通じており、並行する国道17号下りからの交通集中が顕著である。
➢	そのため、流入部①で右折待ち車列による渋滞が発生している。

要因分析	
流入①	➢ 前橋市街方面への右折需要が多く、右折待ち車列による交通渋滞が発生している。
流入②	➢ 車道幅員が狭く、また道路線形も悪い。 ➢ 右折車は流入部④からの直進車の見通しが悪い。
流入③	➢ 滞留長は長いものの、渋滞は認められない。
流入④	➢ 右折車は流入部②からの直進車の見通しが悪い。

要因①: 国道17号(前橋IC方面①)から前橋市街方面(④)への右折交通が多く、右折待ち車列による渋滞が発生している。
 要因②: 元総社町方面(②)からの右折車の見通しが悪く、安全性・円滑性が低下している。
 ⇒ 国道17号から前橋市街方面への右折車線の2車線化について、西部第一落合土地区画整理事業との一体的な整備を検討中。

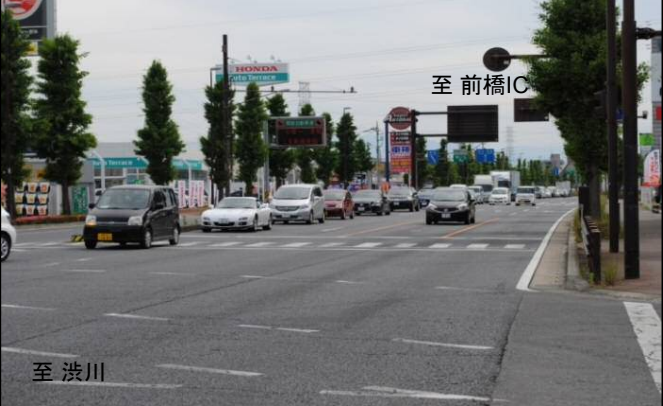
写真A【前橋市街方面への右折需要が多く、渋滞が発生】

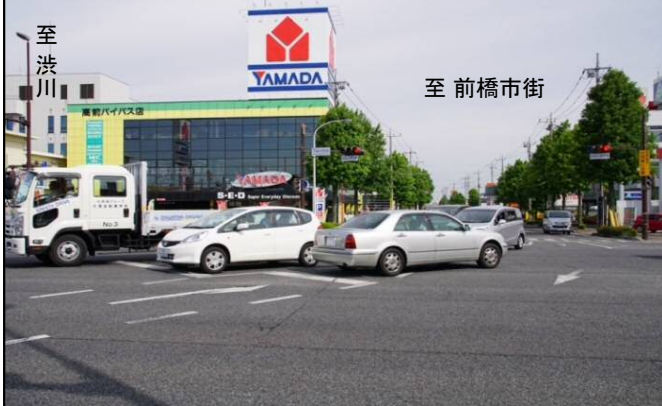
写真B【従道路からの右折は見通しが悪い】

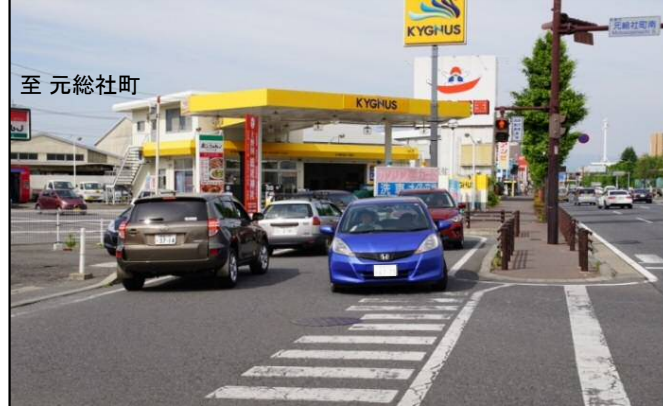
写真C【流入部②は車道幅員が狭く、線形も悪いため危険】

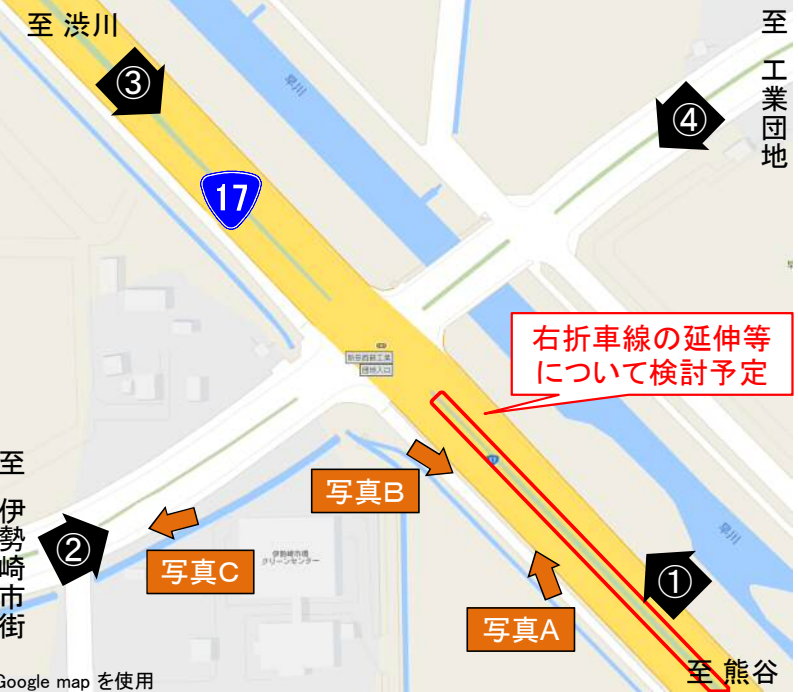
■現地状況(新田西部工業団地入口交差点)

交通状況	
➤	当該交差点は、上武道路から新田西部工業団地にアクセスする交差点である。
➤	特に朝の通勤ピーク時間帯(7時台)は、上武道路、交差点道路とも通勤交通が集中する。
➤	そのため、流入部①で右折待ち車列が後続の直進車を阻害し、渋滞が発生している。

要因分析	
流入①	➤ 特に朝の通勤ピーク時間帯(7時台)に、日野自動車方面への右折需要が多く、右折待ち車列が後続直進車を阻害している。
流入②	➤ 特に朝の通勤ピーク時間帯(7時台)に、日野自動車方面への直進需要が多く、渋滞が発生している。
流入③	➤ 朝の通勤時間帯には、伊勢崎市街方面への右折待ち車列が発生するが、渋滞には至っていない。
流入④	➤ 当該交差点への流入交通は少なく、渋滞は発生していない。

要因①: 上武道路(熊谷方面①)から工業団地へ向かう右折交通が多く、右折待ち車列による渋滞が発生している。(朝ピーク時)
 要因②: 伊勢崎市街方面(②)から工業団地へ向かう交通も多く、従道路側でも渋滞が発生している。(朝ピーク時)
 ⇒ 上武道路(熊谷方面)の右折車線を延伸する対策等を検討予定。

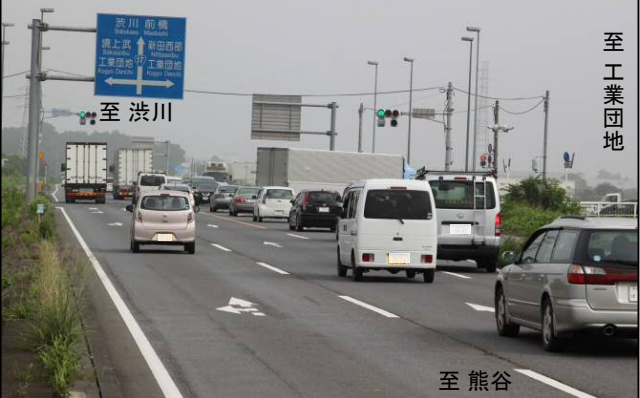
写真A【工業団地方面への右折需要が多い】

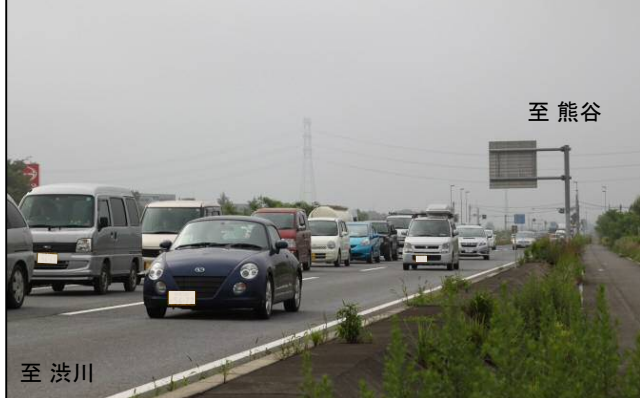
写真B【右折需要が多いため、第2車線が混雑】

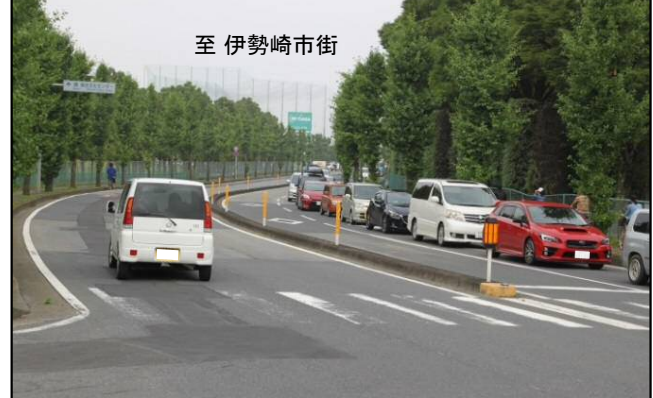
写真C【伊勢崎市街方面からの流入交通も多く渋滞発生】
