## 平成28年8月21日からの 台風9号による出水状況等について

平成28年8月24日 16:00現在

第4報（抜粋）

国土交通省 関東地方整備局  
荒川上流河川事務所

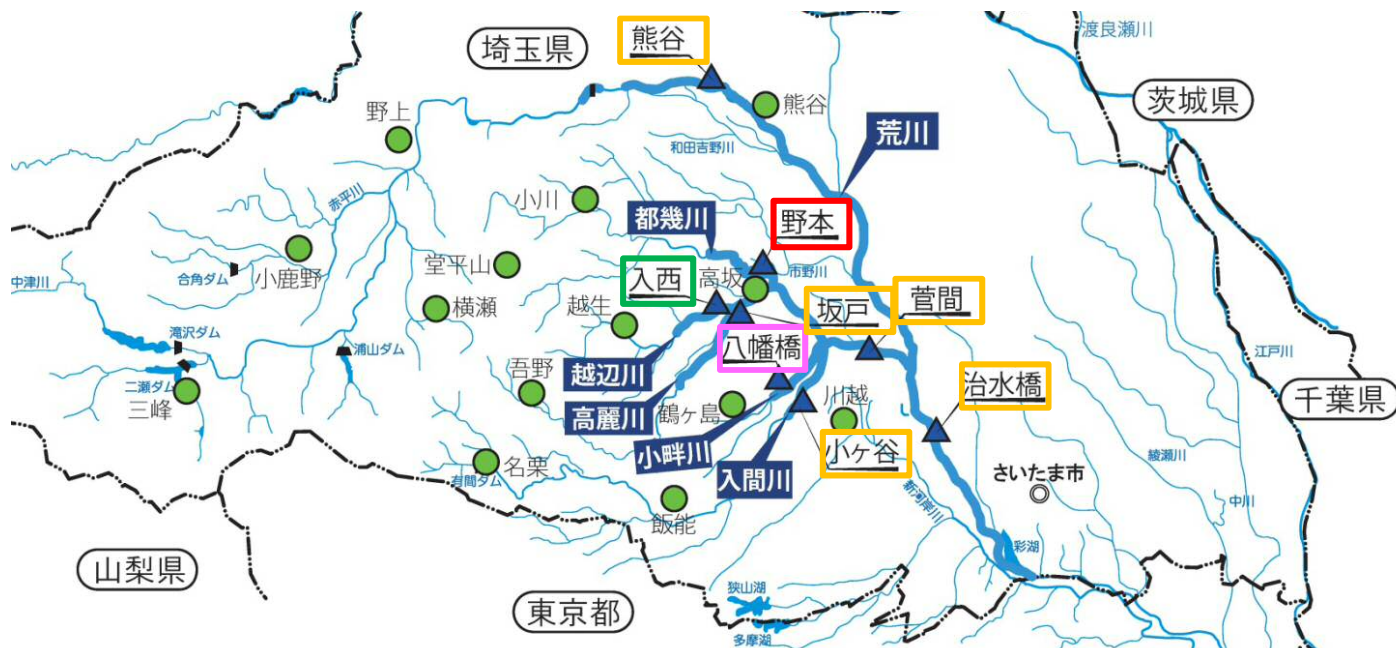
## 荒川上流部における出水の状況

## ■平成28年8月23日 10:00 までの最高水位 (※水位は速報値)

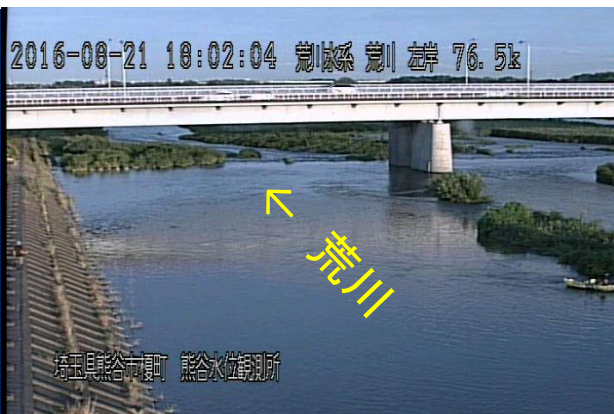
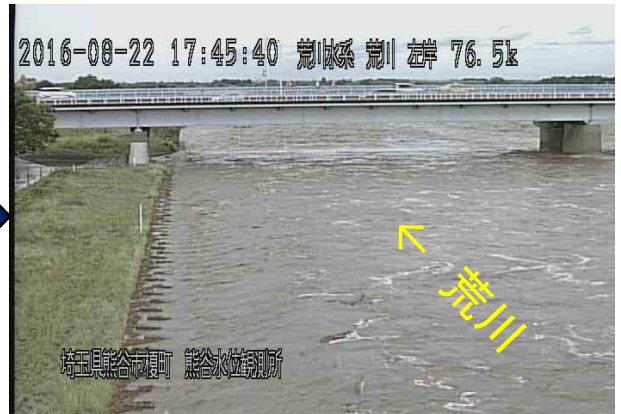
荒川  
熊谷観測所

※荒川 熊谷観測所では**氾濫注意水位**を超えました。

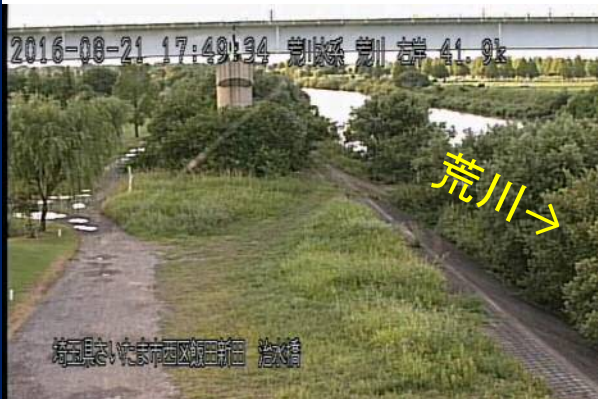
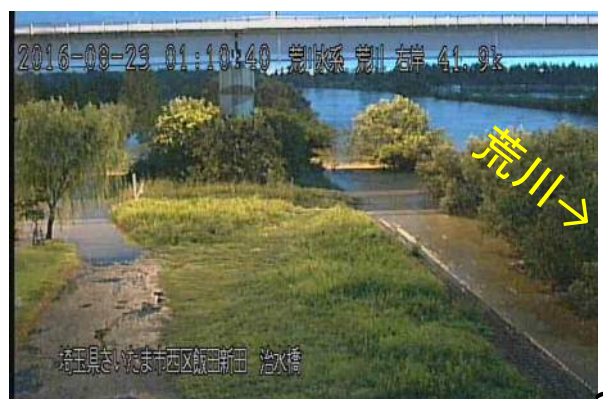
荒川  
治水橋観測所

※荒川 治水橋観測所では**氾濫注意水位**を超えました。

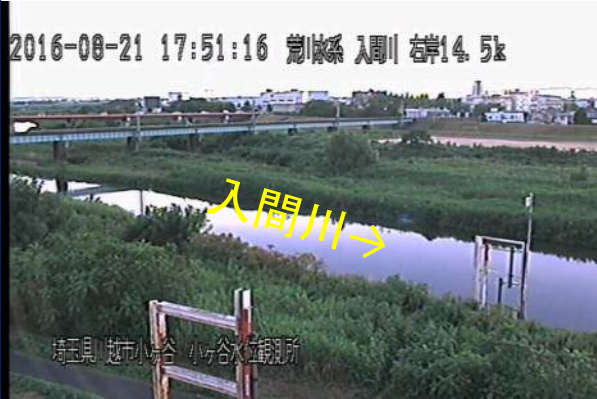
入間川  
小ヶ谷観測所

※入間川 小ヶ谷観測所では**氾濫注意水位**を超えました。

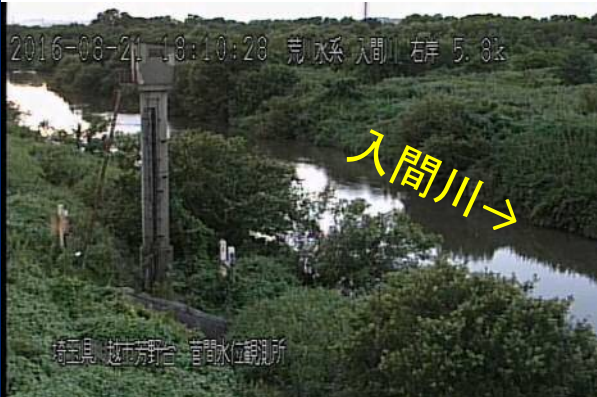
入間川  
菅間観測所

※入間川 菅間観測所では**氾濫注意水位**を超えました。

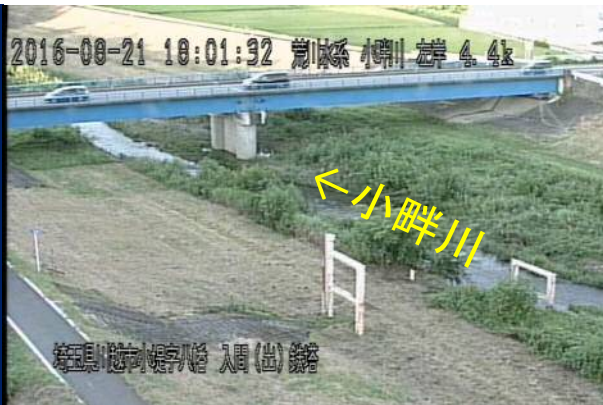
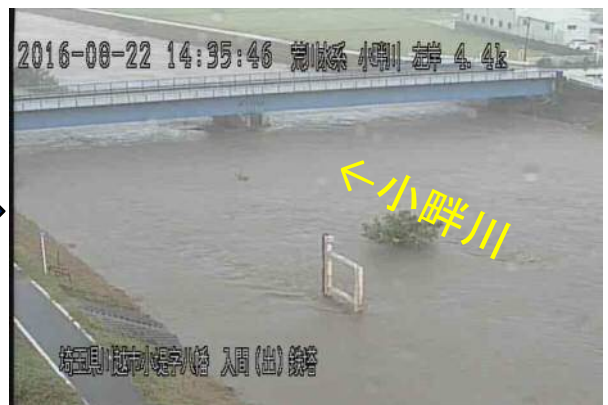
小畔川  
八幡橋観測所

※小畔川 八幡橋観測所では「避難判断水位」を超え、観測史上最高水位※1 (4.47m) を記録しました。

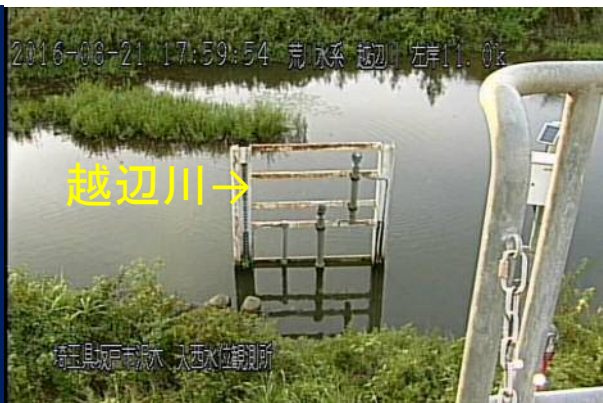
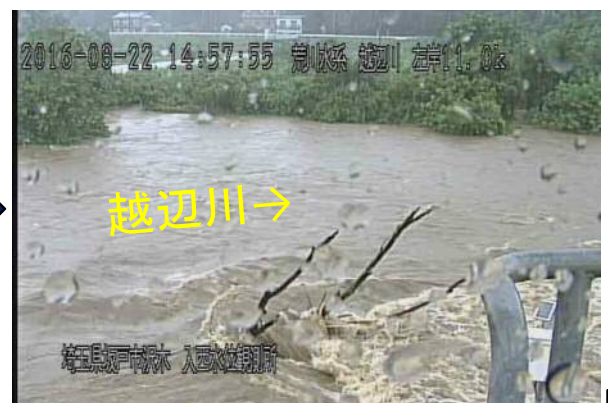
越辺川  
入西観測所

※越辺川 入西観測所では水防団待機水位を超えました。

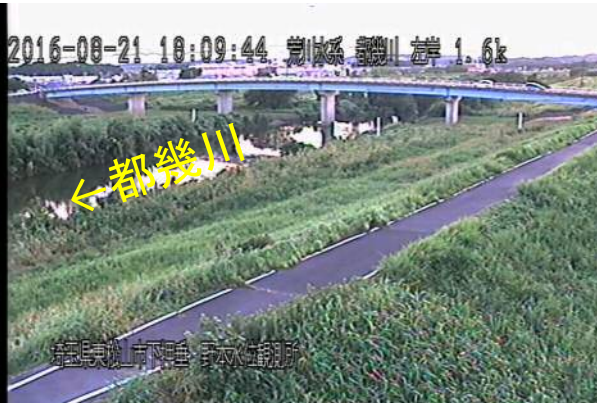
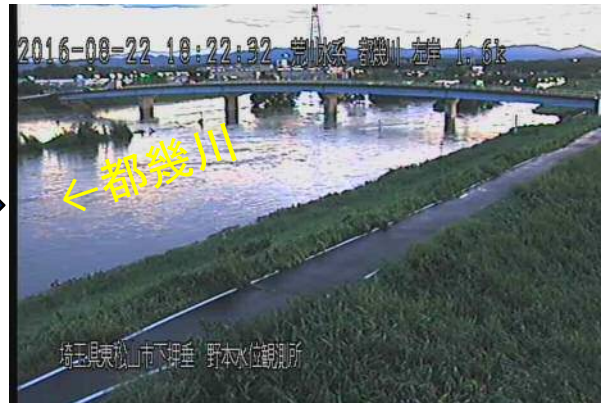
都幾川 野本観測所

※都幾川 野本観測所では、**氾濫危険水位**を記録しました。

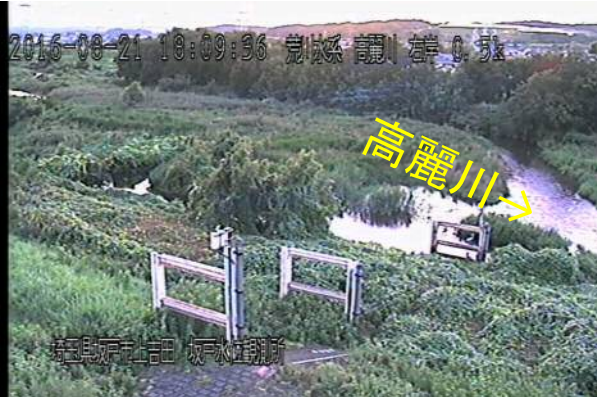
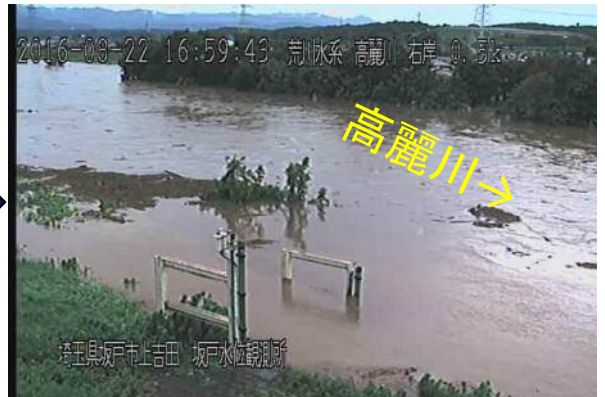
高麗川 坂戸観測所

※高麗川 坂戸観測所では**氾濫注意水位**を超えました。

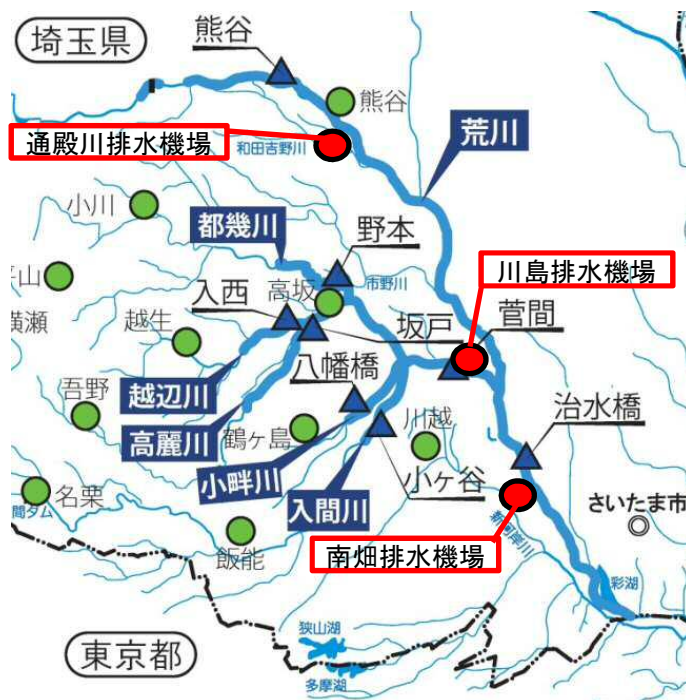
## 排水機場の役割

平常時、堤内側の支川の水（内水）は本川に自然に流れ込んでいます。

台風、集中豪雨などが発生した場合、本川には各支川の水が流れ込み、水位が高くなります。

本川の水位が上昇し支川へ逆流した水と支川流域に降った雨水は内水被害を引き起こします。

そこで支川に溜まった水をポンプで吸い揚げ、本川に吐き出します。この働きにより内水被害が少なくなります。
