改修100周年コラム

水との戦いと人々の知恵 ～川に囲まれた川島町～

坂戸市水防団の活動 ～昭和57年の洪水～

■荒川災害時の気象 ～気象予報士から見た災害時の気象～

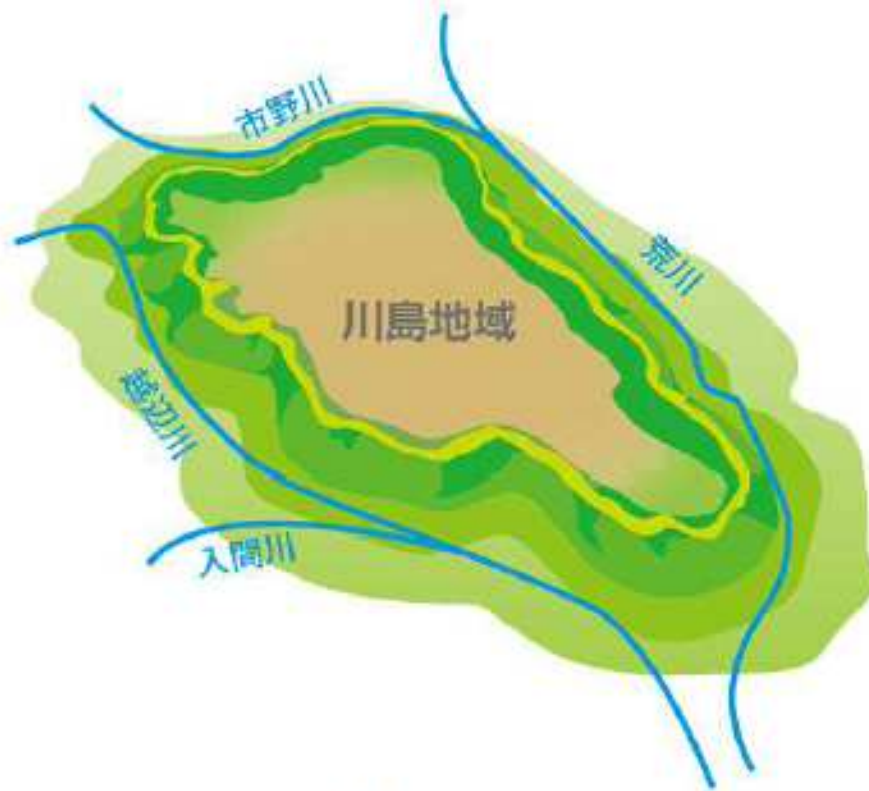
川島地域では川を堤防で囲うのではなく、地域を堤で囲って守っていました。その堤を「川島領大囲堤」といいます。埼玉県「荒川 人文3」によると、1671年から1947年の間でその大囲堤も破壊を繰り返しており、延べ108箇所も切れています。

川島地域を囲む大田境のイメージ

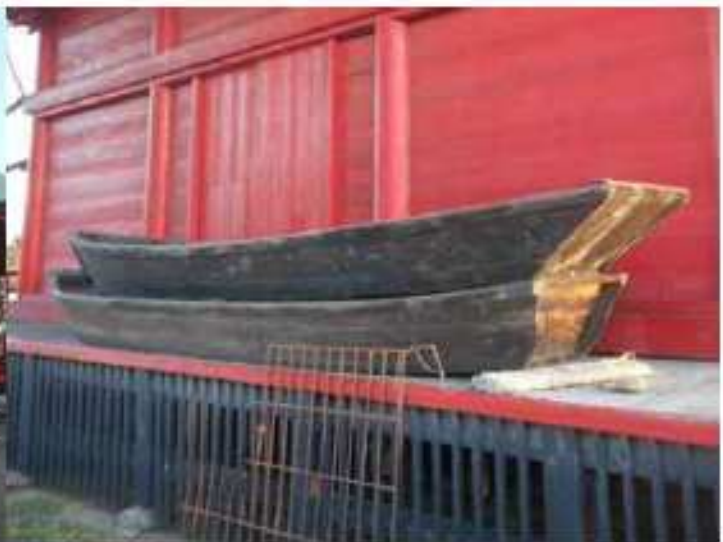
明治43年(1910年)の洪水では大被害を受け、その後も大正2年(1913年)、昭和16年(1941年)、昭和22年(1947年)と堤防が切れています。特に、明治43年の洪水では川島町内各地で破壊し壊滅的な被害を受け、その惨状に明治天皇からの下賜見舞金があり、その見舞金で洪水時の救助・運搬用の水災予備船を造った地域もありました。記録では伊草村4艘、三保谷村12艘、八ツ保村8艘が建造され、八ツ保地区の下八ツ林業師堂に現存しています。

見舞金で建造された水災予備船

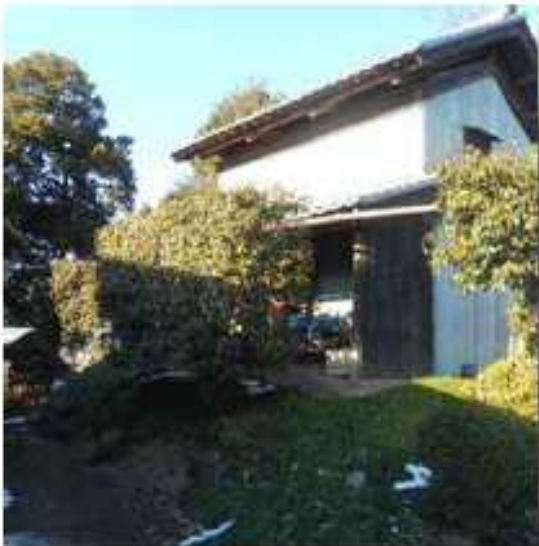
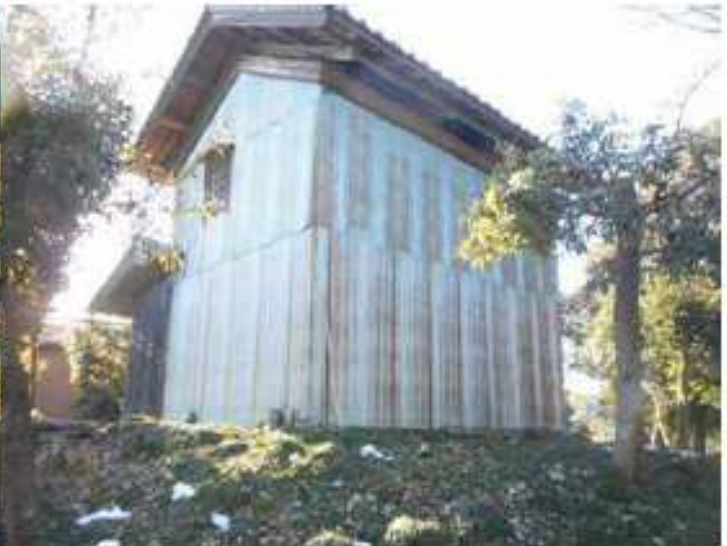
水塚(みづか)というものがあります。これは、一般的には敷地内の一部を土盛りしその上に蔵を建てたものになります。中は板張りの2階建てで梯子がかけてあり、普段は長持ち(※衣類・調度などを保存しておく長めの箱)に入れた衣類や米俵などの食料を置いて蔵として使い、洪水の時には家人が避難しました。

母屋の裏に水塚がありますが、当時はその水塚に建てた蔵に馬を避難させていました。この蔵は嘉永5年(1852年)につくったものです。その馬の腹の位置まで水が来て、避難していた家の者は蔵の2階から手を伸ばして手を洗ったと聞いてます。

水塚

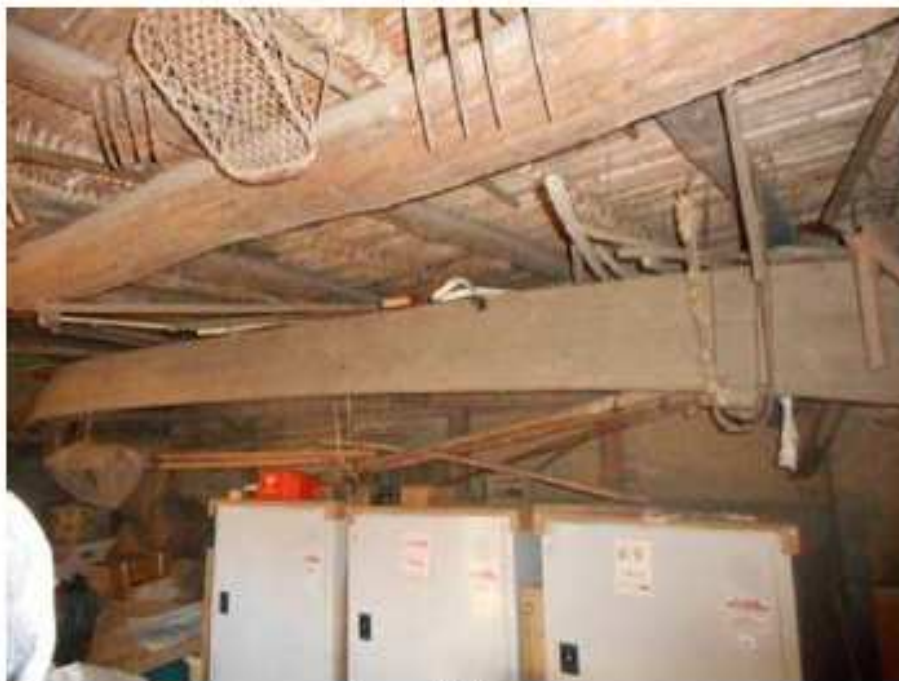
その時にも川船を納屋から出して使いました。船の長さは3間半(約6.3m)で今でも納屋に吊ってあります。

川船

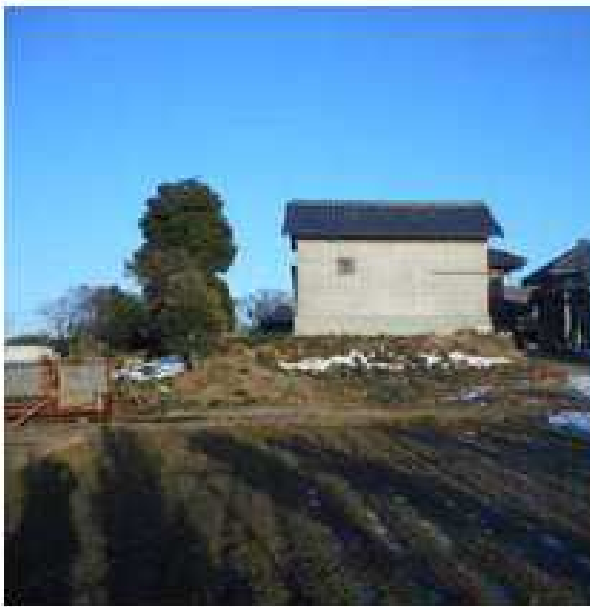
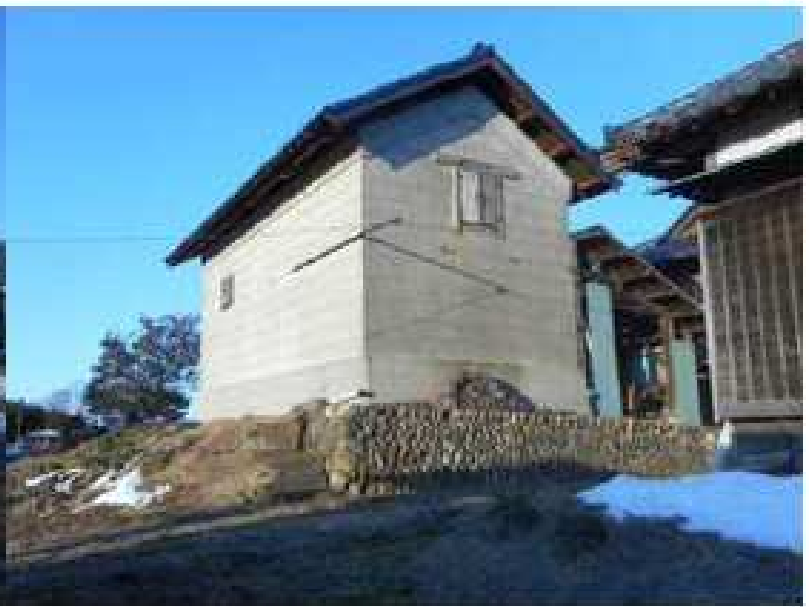
この母屋は150年くらいたつもので、水塚は大正時代に建てました。先代が言うには、明治43年の水害時は家のひさしまで水がきたと聞いていますので、2mくらいの高さになります。

その後に母屋を動かさず、敷地自体を土台から6尺(約1.8m)上げて氾濫に備えるようにしました。それ以来家が浸水したことはないです。

水塚

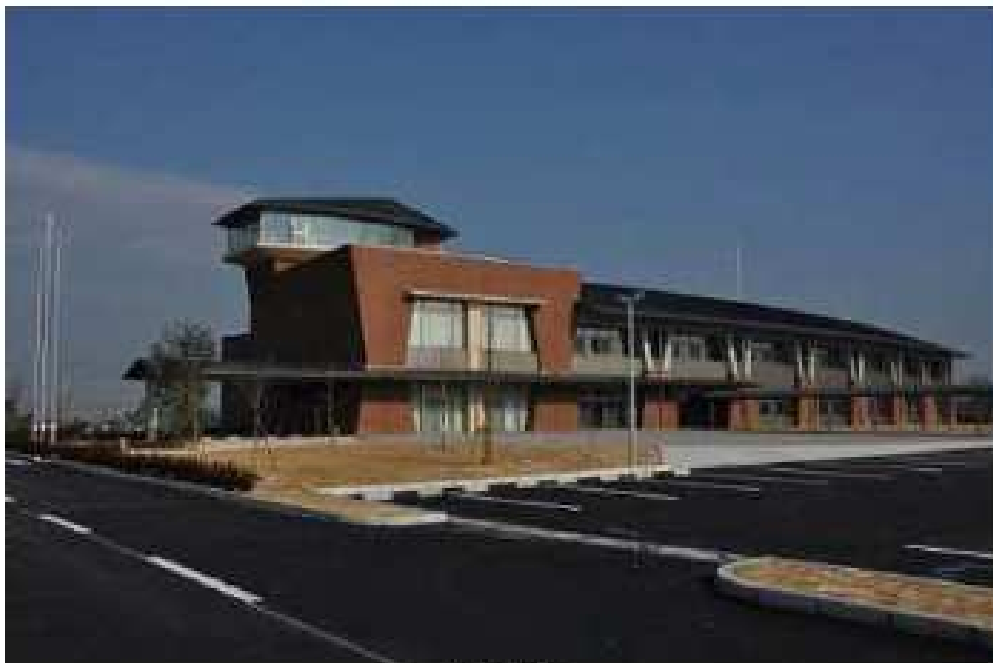
ちなみに、川島町庁舎は1階床レベルを周辺より2mかさ上げし、万が一の場合でも2階は浸水しない現代の水塚となっています。

川島町庁舎
