# 熊本地震への国土地理院の対応

国土地理院  
関東地方測量部

# 熊本地震における取組の概要

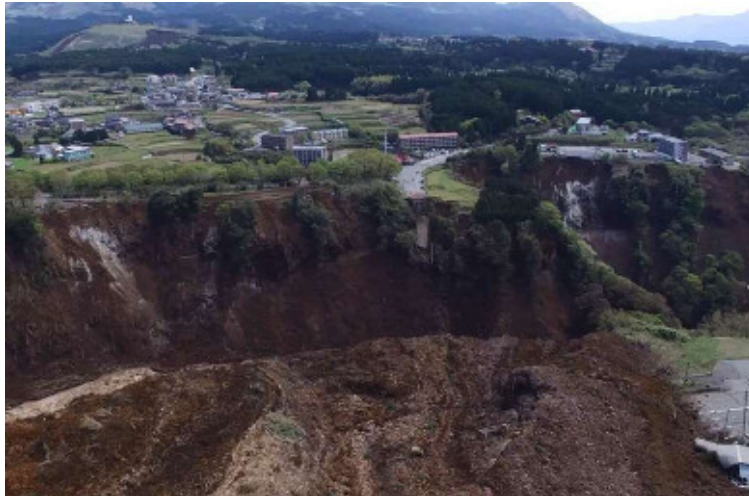
阿蘇大橋周辺

撮影目的：阿蘇大橋周辺における土砂崩れの状況把握

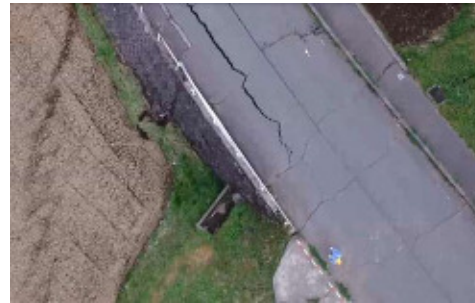
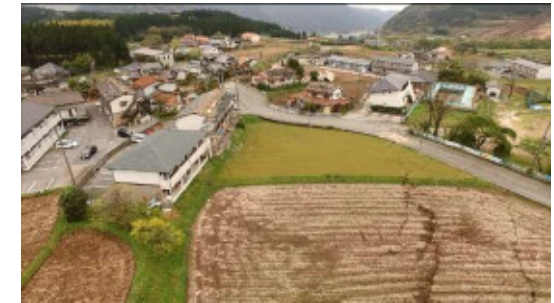
南阿蘇村河陽周辺の断層

撮影目的：断層が出現した範囲の確認

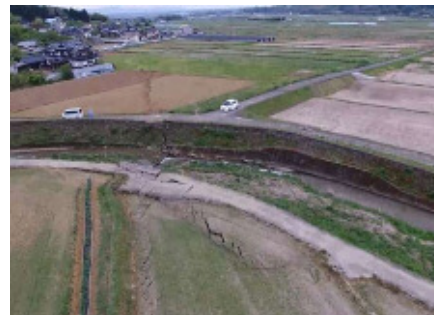
益城町下陳周辺の断層

撮影目的：断層が出現した範囲の確認

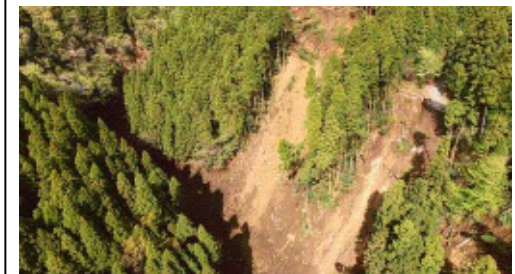
山王谷川（南阿蘇村大字長野）  
の土砂災害

撮影目的：土砂崩壊の状況把握

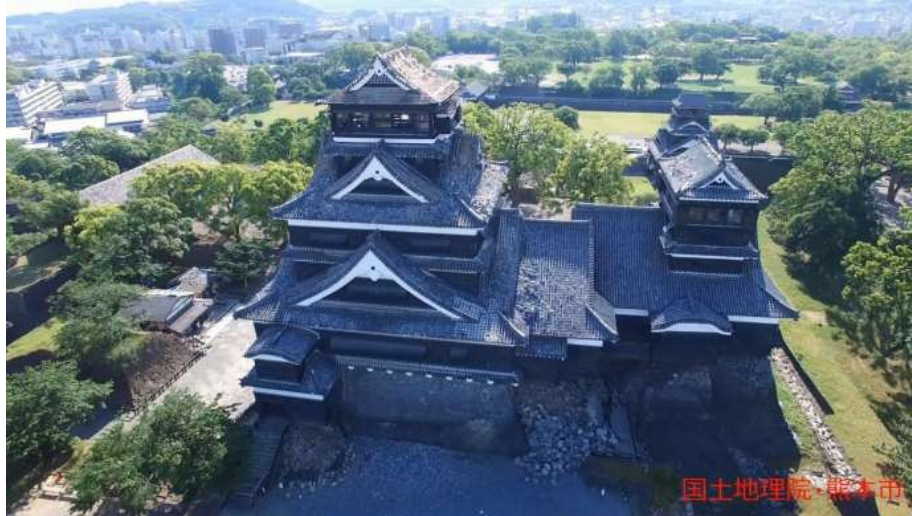
熊本城天守閣

撮影目的：熊本市からの要請に基づく、熊本城の  
石垣等の被災箇所確認

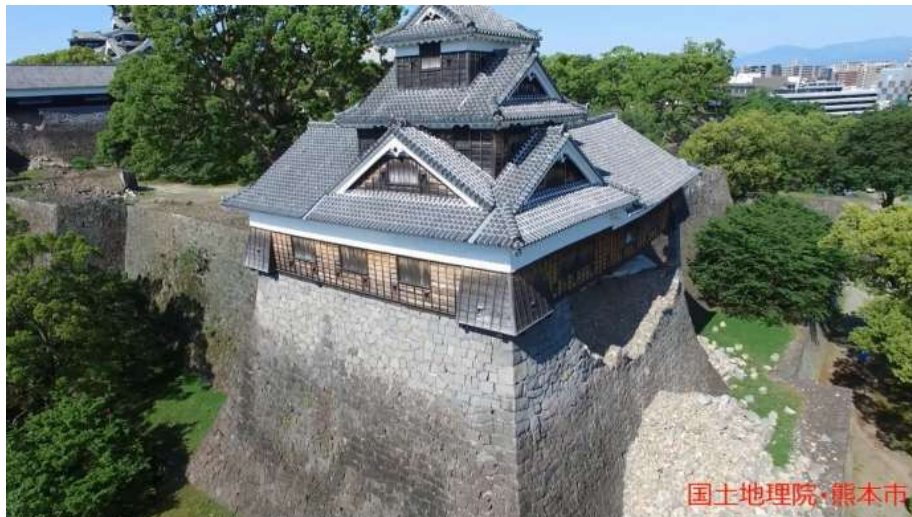
熊本城飯田丸五階櫓

撮影目的：熊本市からの要請に基づく、熊本城の  
石垣等の被災箇所確認

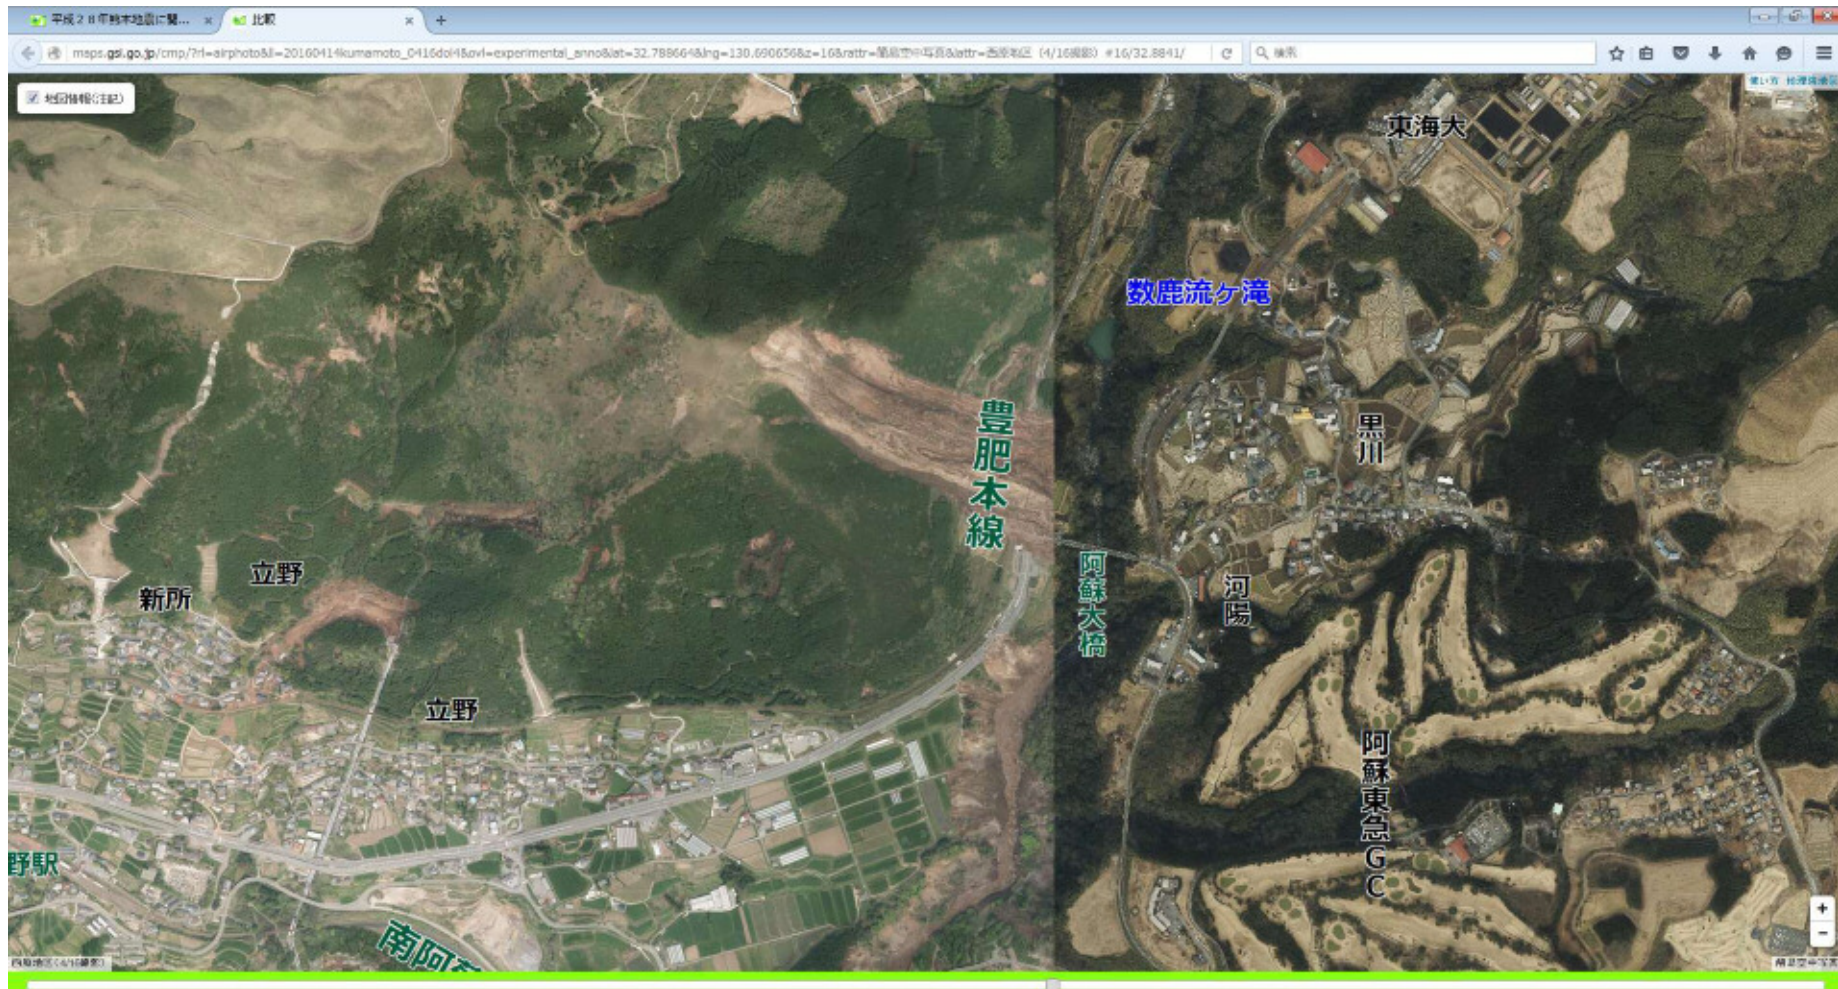
## 2. 航空写真での被災前後の比較(阿蘇大橋周辺) 国土地理院

被災後（左側：4月16日撮影）と被災前（右側：平成25年撮影）の状況を  
ホームページ上で比較

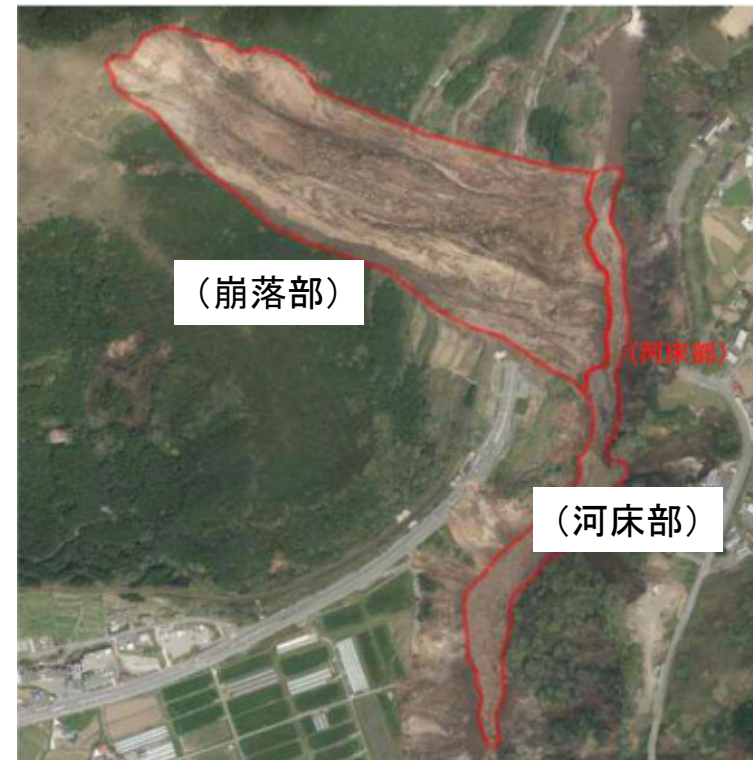
南阿蘇村阿蘇大橋周辺

崩壊前の地形データと、崩壊後の写真測量により求めた地形データを比較し、土砂がえぐられた／堆積したエリアの体積を計測

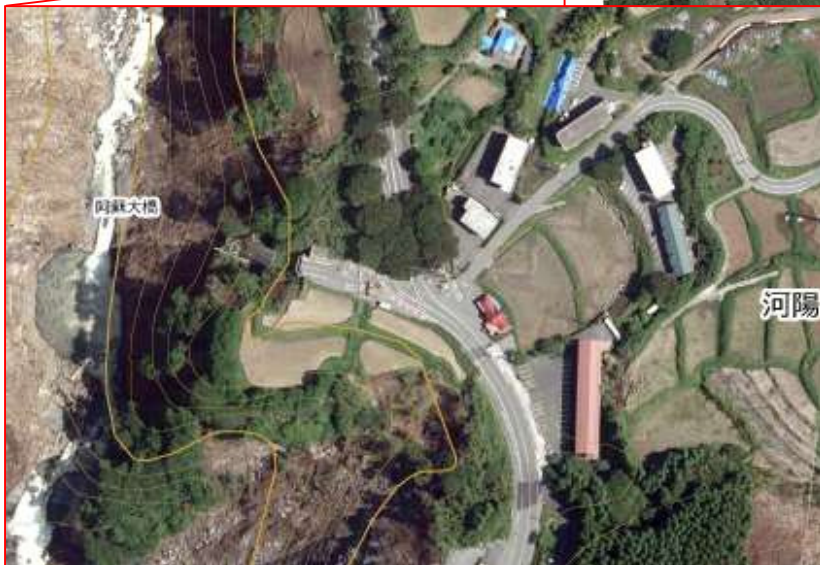
正射写真の上に、地理院地図記載の等高線・注記等をあわせて記載

7月下旬に現地の被災市町村（熊本市、益城町、南阿蘇村、西原村、嘉島町）に速報版を提供

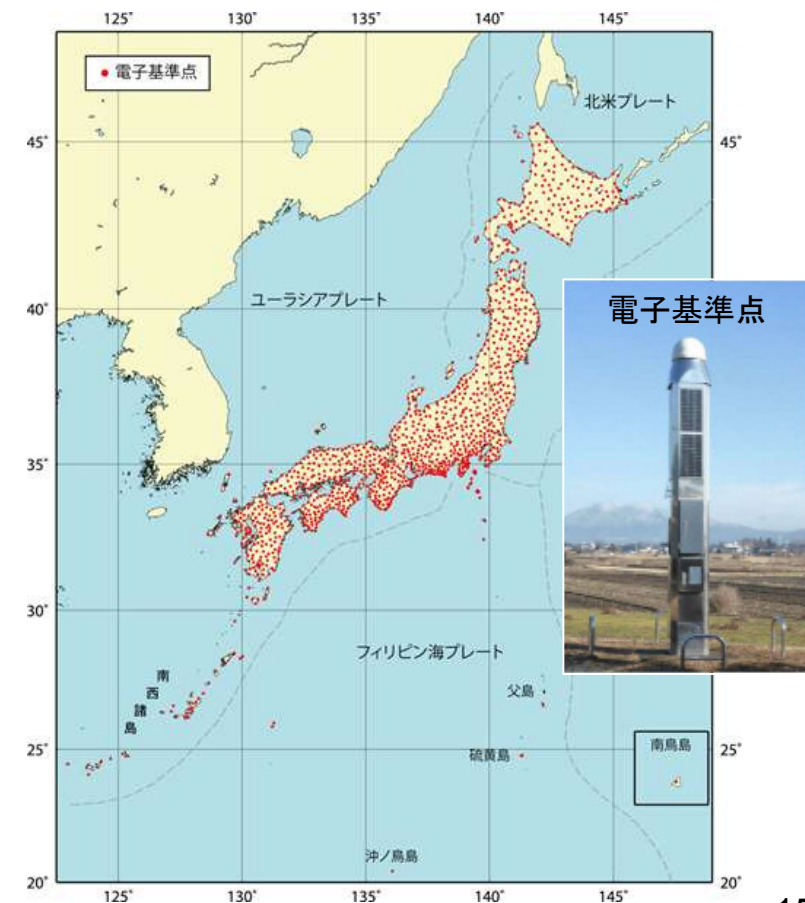
## 5. 電子基準点による地殻変動観測

- 地震時に南阿蘇村の電子基準点「長陽」が南西に97cm移動
- 地殻変動情報から、断層モデルを推定
- 4月18日に公表、政府地震調査委員会に提供
