## 第25回 関東地方ダム等管理フォローアップ委員会

# 湯西川ダム 定期報告書

平成28年12月21日

国土交通省 関東地方整備局

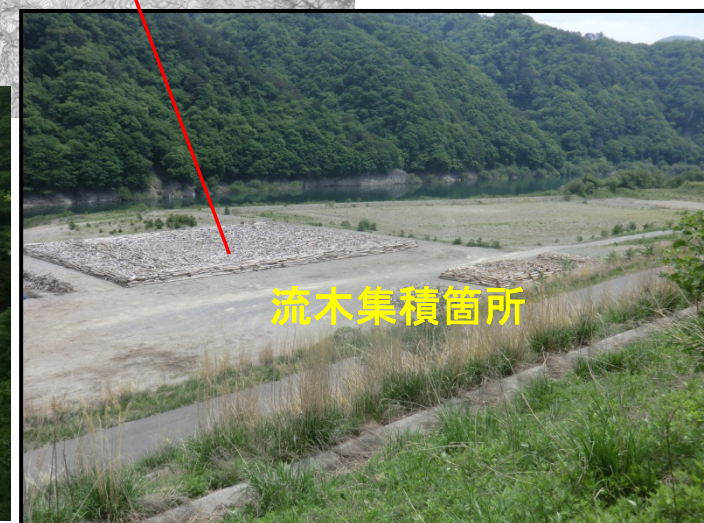
H27年9月台風18号時の湯西川ダムにおける流木の捕捉状況  
及び流木の仮置場(集積箇所)

■ダムがない場合は河川に流木がそのまま流れ、橋梁に引っかかることで橋を流したり、堰上げによる河川の流れの阻害となり、被害が大きくなっていたと想定される。

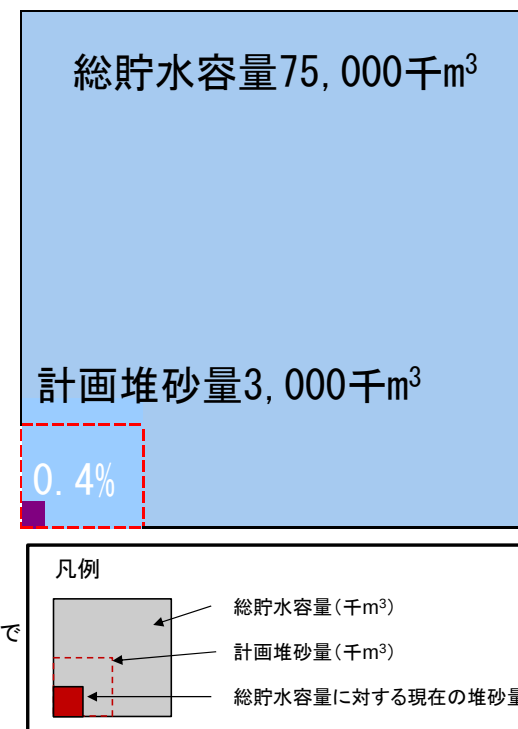
※1) 図中の斜線は、堆砂が一定のペースで進み、計画堆砂年で計画堆砂量に達すると想定して引いた直線

- 湯西川ダムの堆砂量は、計画上の堆砂進行速度（経過年数に応じた堆砂量）を上回っている。
- これは、特に平成25年9月の台風18号や平成27年9月の台風18号（関東・東北豪雨）等の出水時に、大量の土砂が貯水池に流入したことによると考えられる。

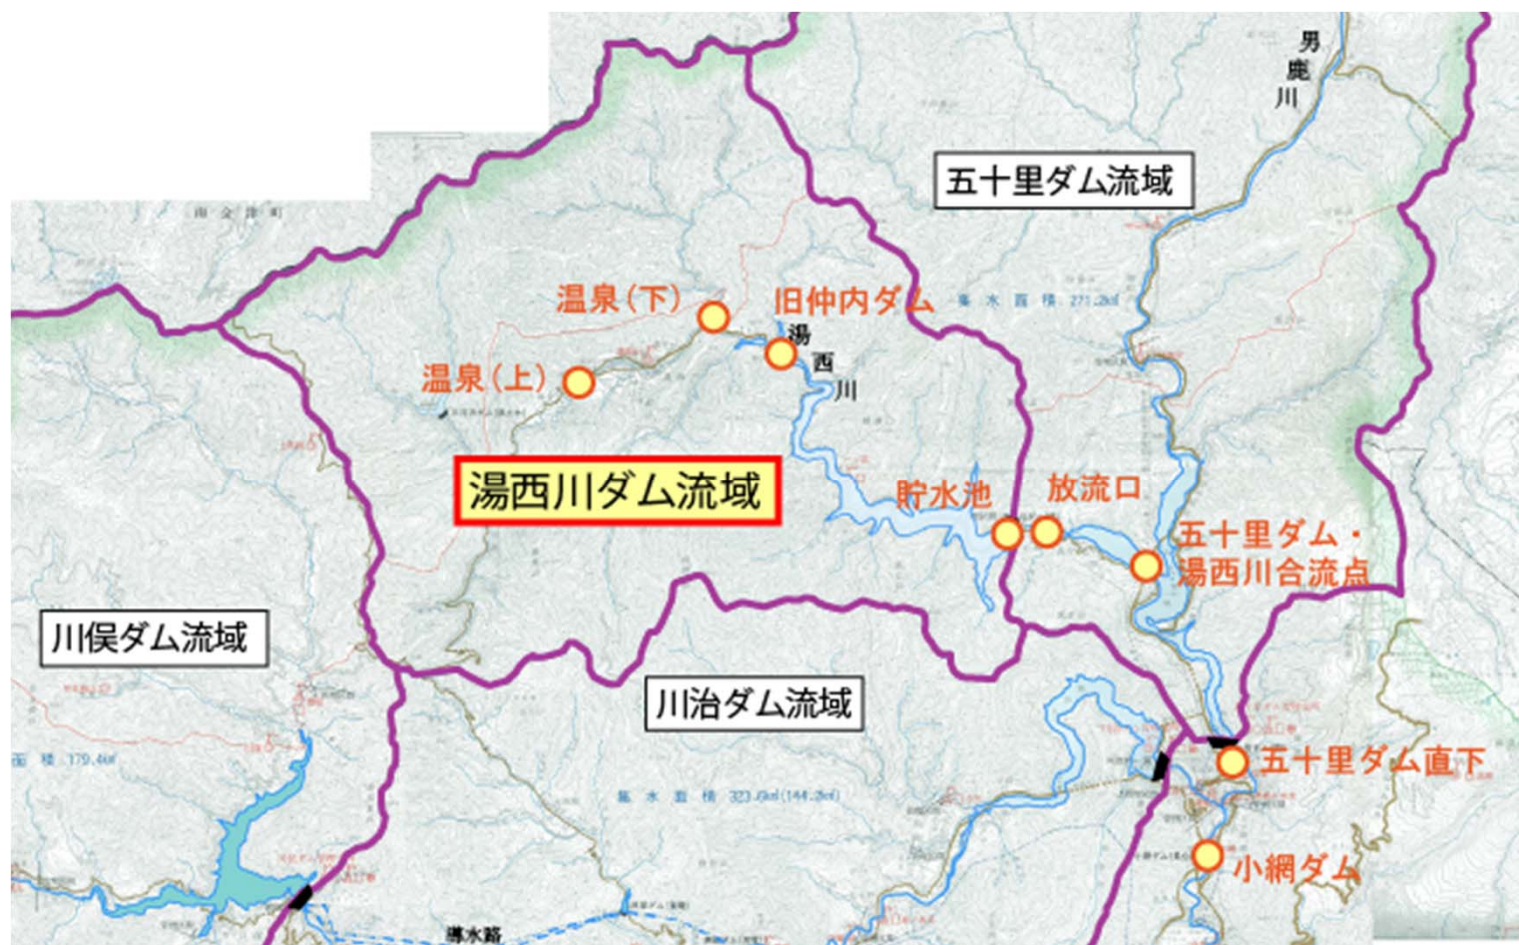
# 水質調査地点

- 流入河川: 温泉(上)、温泉(下)、旧仲内ダム
- 湯西川ダム貯水池: 貯水池上層・中層・下層
- ダム下流: 放流口、五十里ダム・湯西川合流点、五十里ダム直下、小網ダム

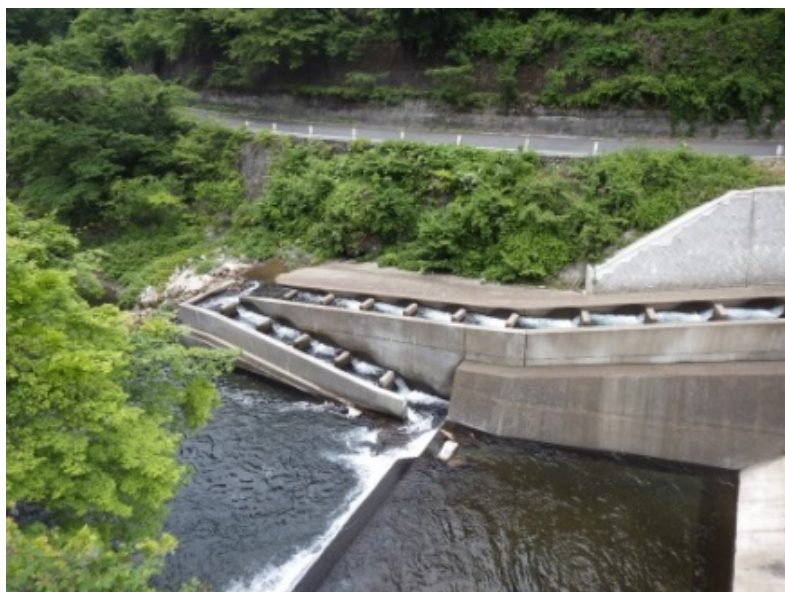
魚道の全景

- 取水堰に設置された魚道。
- また、遡上確認調査の結果を踏まえて、魚道の簡易改良を実施した。
