# 昭和61年8月 台風第10号

## どんな台風だったの？

### 台風第10号の概要

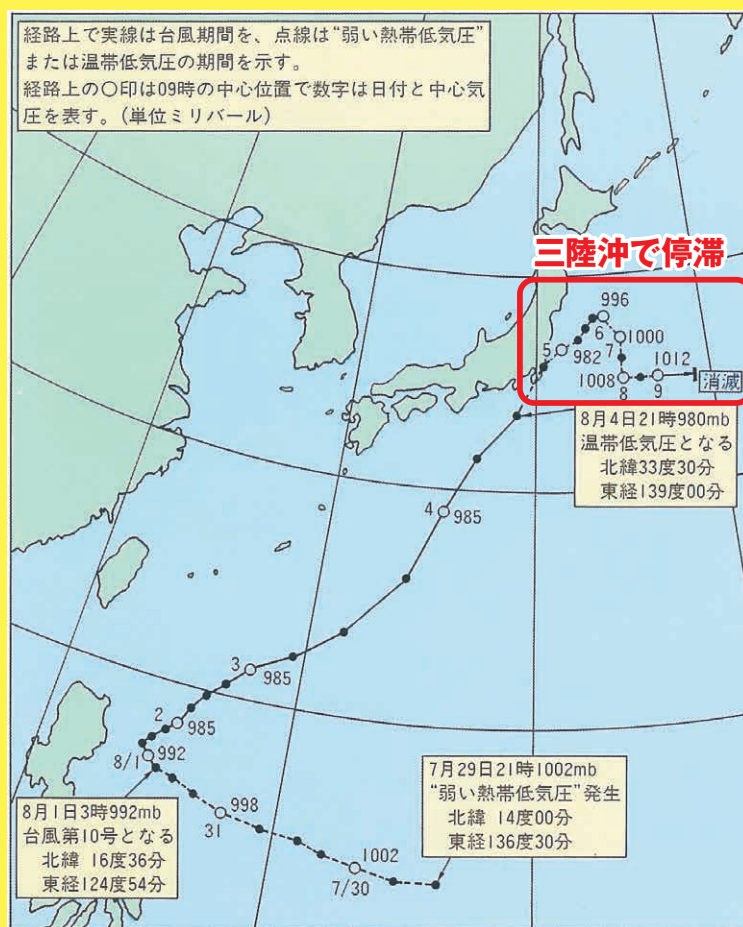
台風第10号経路図

昭和61年8月1日にフィリピン東方海上に発生した台風第10号は、4日に本州南方海上に達しました。一方、千島付近に中心をもつ冷涼な高気圧が北日本から東日本に大きく張り出し、この状況下で台風は4日21時に温帯低気圧に変わり、房総半島を縦断しましたが、その後進行速度が遅くなり、三陸沖でほぼ停滞状態となり、大雨をもたらしました。

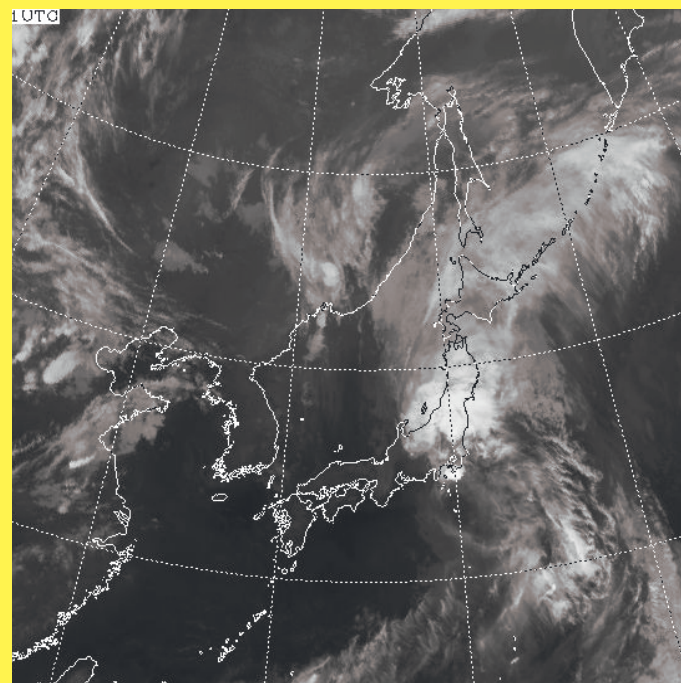
衛星写真

8月5日1時

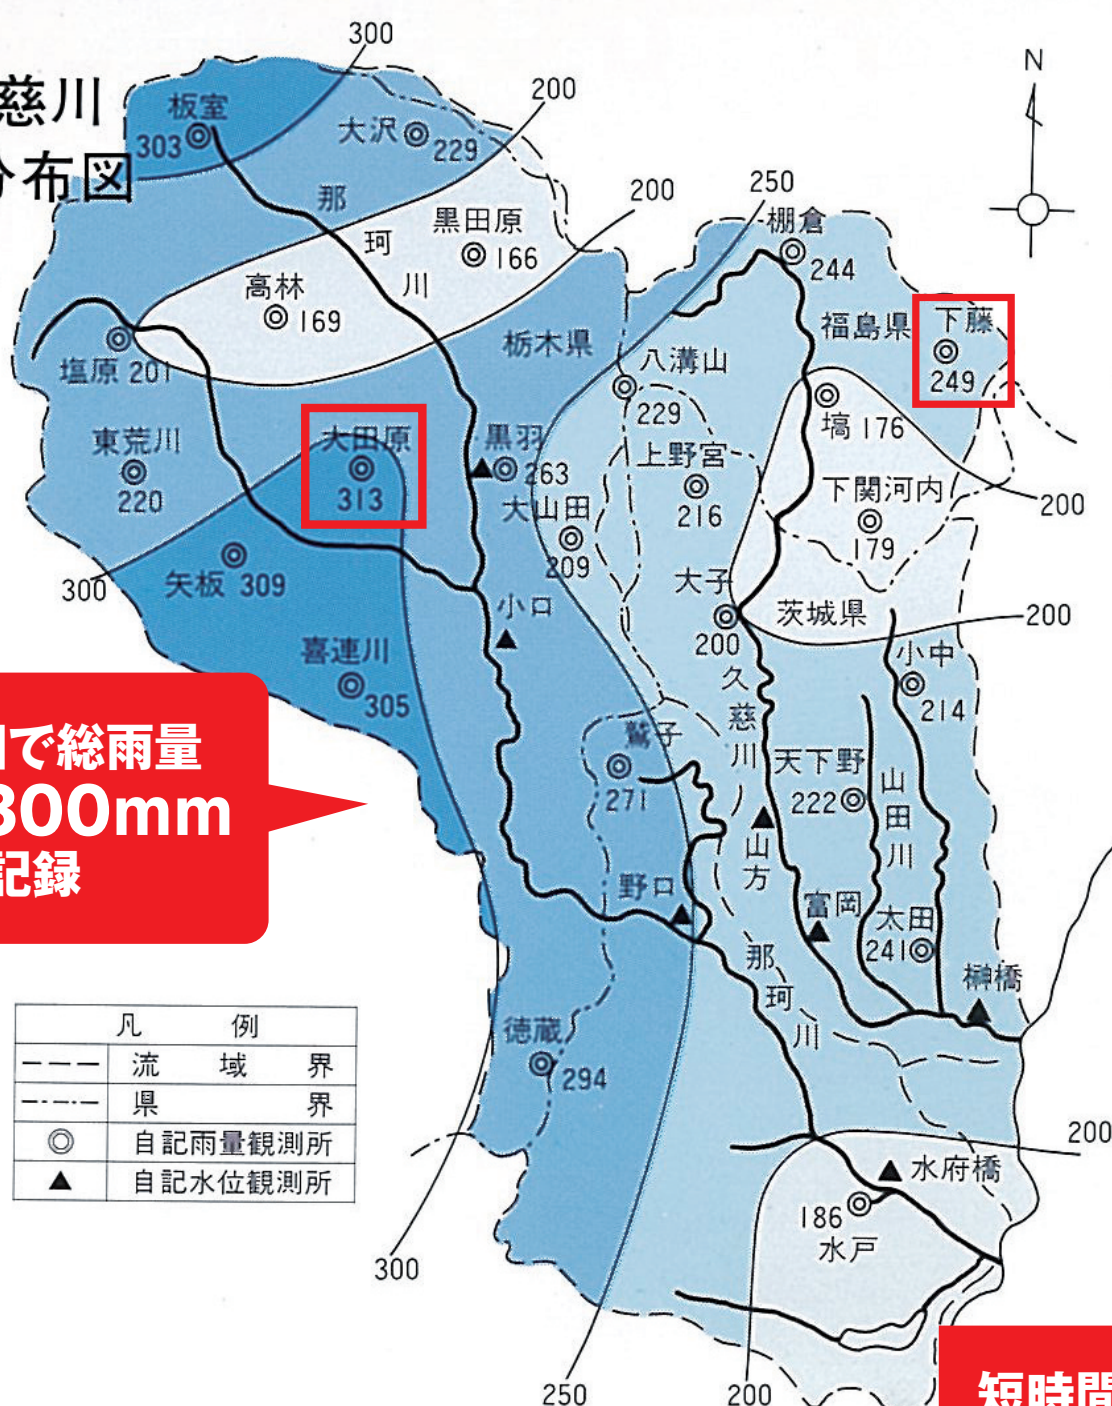
那珂川・久慈川  
流域雨量分布図

(単位：mm)

広い範囲で総雨量  
160～300mm  
を記録

福島県・下藤で **249mm**

栃木県・大田原で **313mm**

これは、年間平均降水量の約1/5が2日間で降ったことになります。

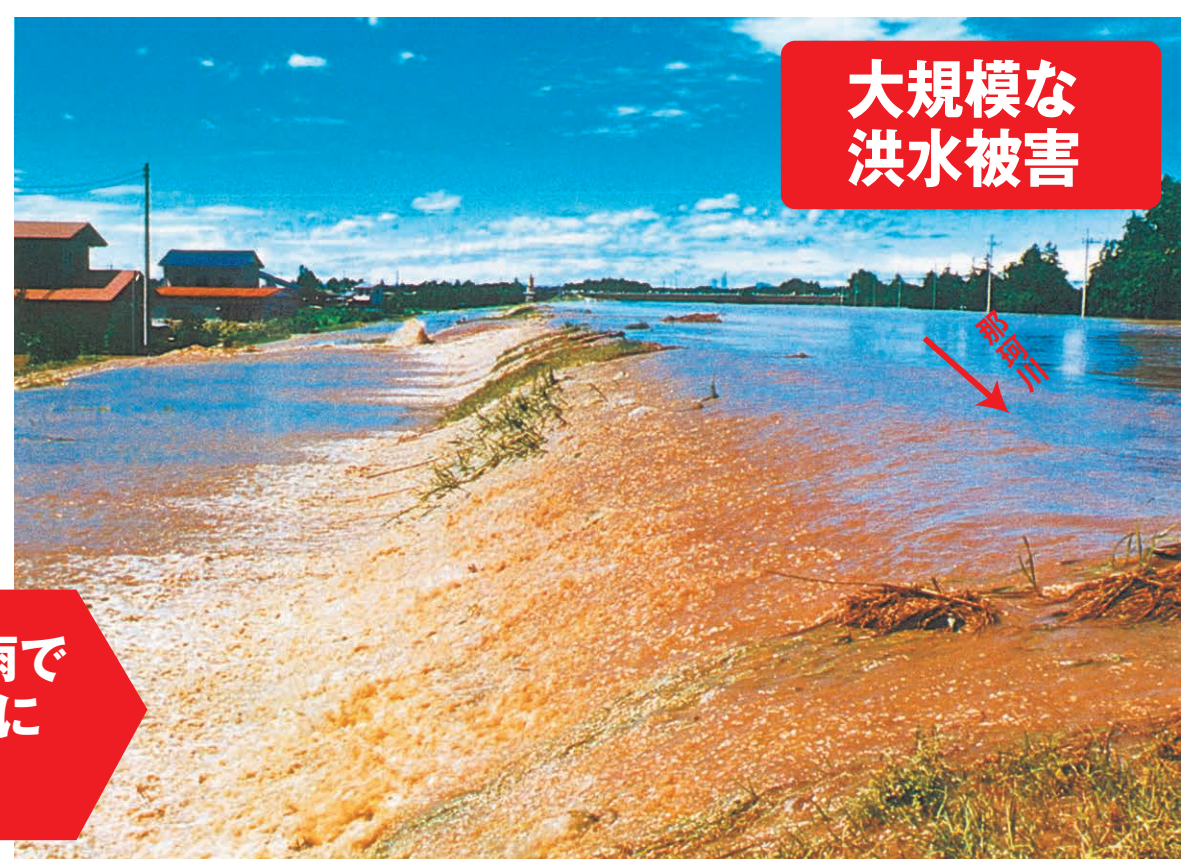
那珂川 水戸市 ちとせ地先

大規模な  
洪水被害
