# 渡良瀬川における イノシシ被害の現状と対応策

(第1回 渡良瀬川イノシシ対策連絡会資料)

平成28年7月20日

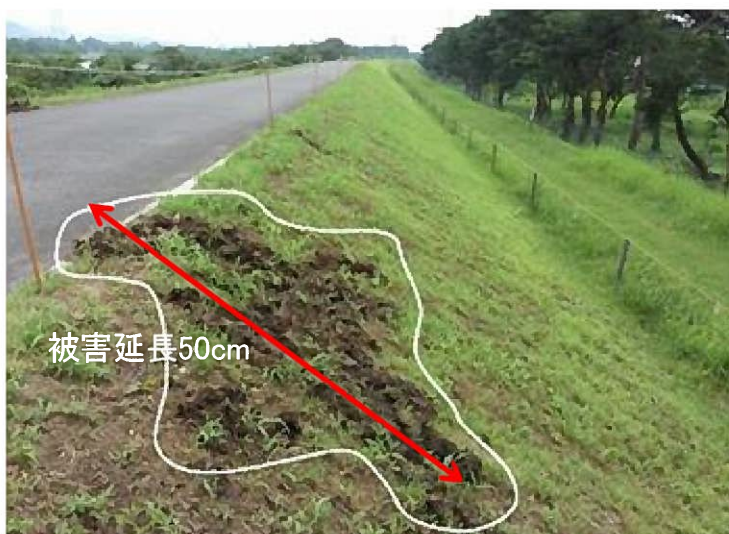
### 2.2. イノシシ対策済み法面工の掘り返し被害

- ネットより深い掘り返し被害は受けていない。
- イノシシ対策法面工は掘り返しには有効ではあるが、芝の被害は免れない。

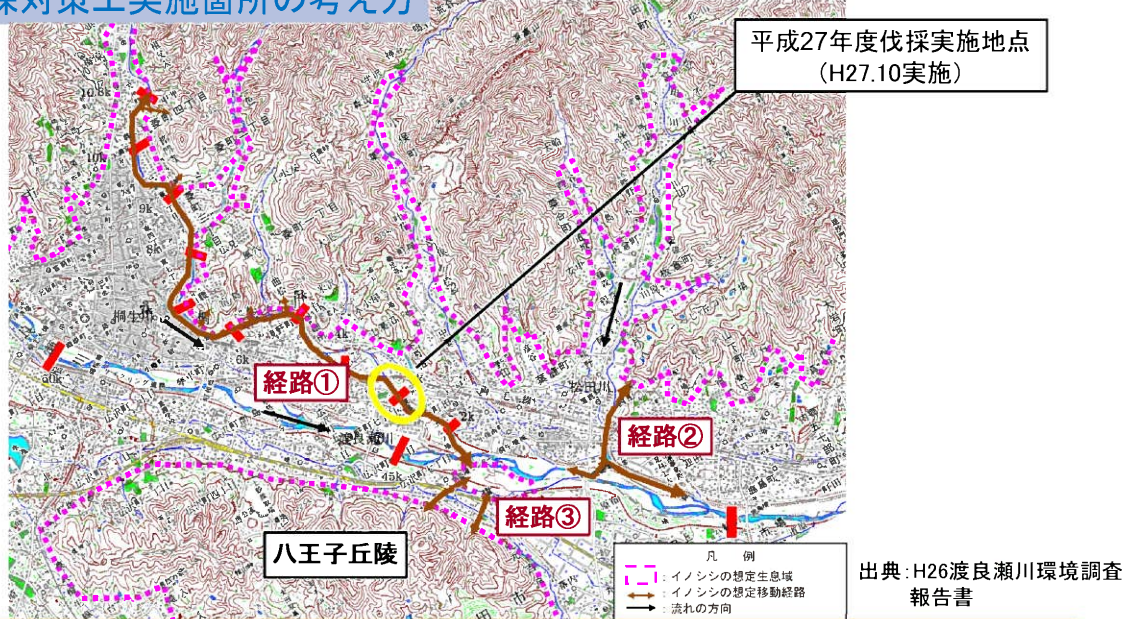
### 2.5. 伐採対策工実施箇所の考え方

- ・イノシシの渡良瀬川本川への移動経路として、①～③が想定される。
- 経路①: 菱町丘陵地から桐生川を通じて渡良瀬川へ移動する経路 ⇒ 平成27年度伐採実施
- 経路②: 北部丘陵地から松田川を経由して渡良瀬川へ移動する経路
- 経路③: 八王子丘陵に生息するイノシシが山を下り、渡良瀬川へ至る経路

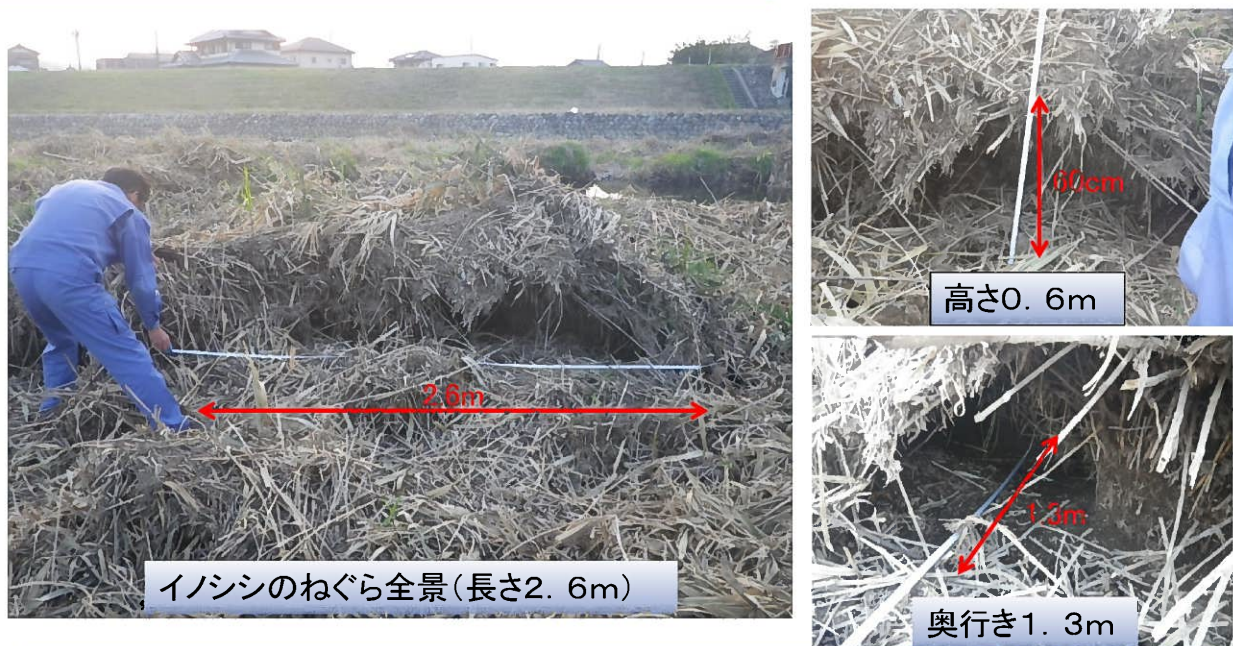
### 2.7. 伐採作業時イノシシの巣穴(出産床)確認

- 平成27年10月17日に伐採作業中にイノシシの巣を発見。(桐生川3.7km中洲)
- 入り口は40cm程度。奥行きは130cm以上と推定。
- 伐採箇所周辺には、他に数箇所の巣穴があったことが報告されている。

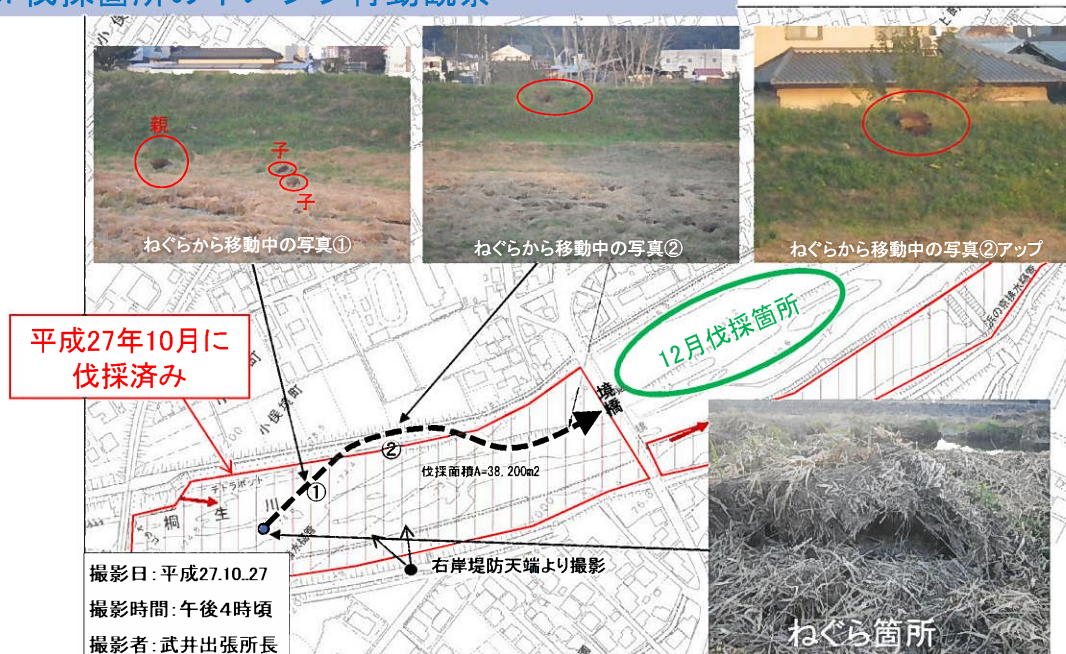
### 2.8. 伐採箇所のイノシシ行動観察

- 巣穴箇所付近からイノシシ(親1頭、子2頭)が飛び出し境橋方向に移動。
- その後、境橋下流左岸の竹藪の中に隠れた。
- 伐採後もしばらく巣穴として利用している。

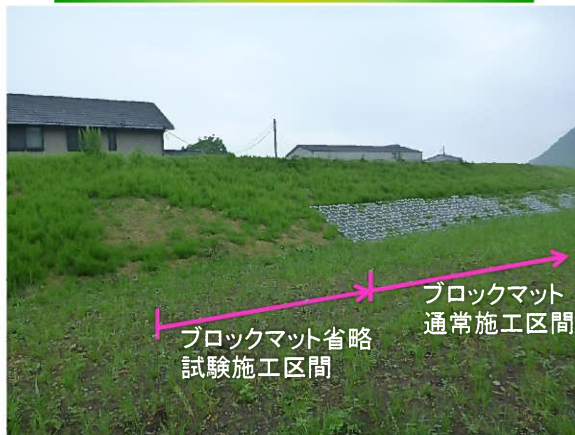
###### ① ブロックマットの省略

境野町地区試験施工を実施中

試験施工の結果  
甚大な被害がなければ、今後全面的に実施

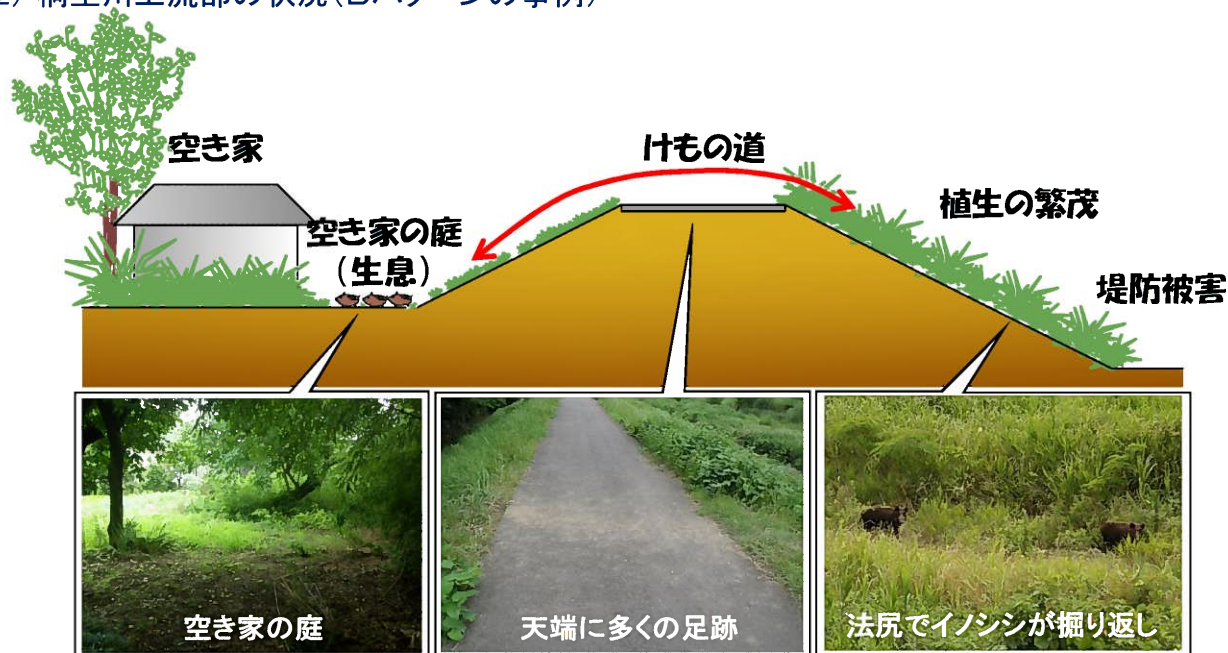
##### (2) 桐生川上流部の状況(Bパターンの事例)

堤内民家(空き家)をイノシシが住みかとしている状況。  
堤防被害に対して、河川敷に檻を設置し、捕獲しようと考えているが難しい。

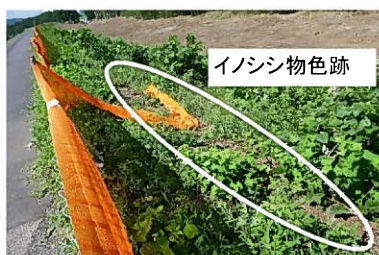
(2) 堤防法面の掘り返し被害

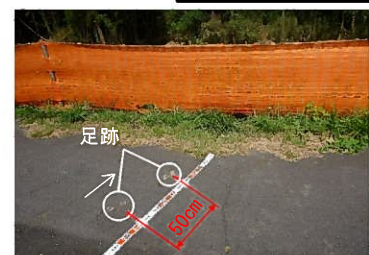
(4) 堤内地から生息地へ戻る足跡
