〒349-1198 埼玉県久喜市栗橋北2丁目19番1号  
国土交通省利根川上流河川事務所  
計画課 TEL (0480)52-3921  
URL <http://www.ktr.mlit.go.jp/tonejo/>

カスリーン台風による

利根川

大氾濫

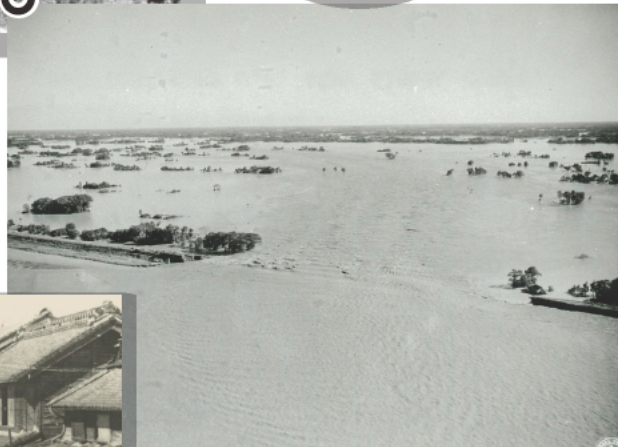
東村(現・加須市)決壊状況

特にカスリーン台風による被害を象徴したのは、江戸時代から「ここが切れたら浅草の観音様の屋根まで水に浸かる」と言われた利根川右岸、東村堤防が決壊したことでした。これは利根川と渡良瀬川の洪水がほぼ同時刻に重なり、異常な水位上昇により、延長1,300mに渡って越水、その越水した水により堤防が徐々に破壊されたために起こりました。この氾濫流は、東京と埼玉の都県境である大場川の桜堤までも破堤させ、その後中川右岸も決壊、遂には東京都葛飾区、江戸川区、足立区まで達しました。

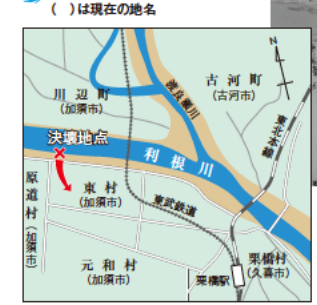
### 決壊地点略図

決壊口は最大350mにも及び、そこから下の東村と右の栗橋町に向かって膨大な土砂が流れ出し、ここが氾濫したことにより洪水は首都東京までも流れることになったのです。

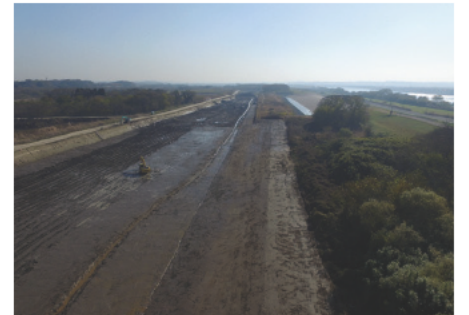
▲稲戸井調節池の掘削状況

太平洋戦争の勃発で、昭和13年(1938)の「利根川増補計画」に基づく「増補工事」はほとんど進捗しないまま終戦を迎え、その直後、利根川はカスリーン台風の襲来による大打撃を受けました。そこで、昭和24年2月「利根川改修改訂計画」が策定されたのです。これは利根川の治水を上流から下流まで水系一貫して行っていくというもので、中流部では堤防を引いて川幅を広げる「五大引堤」、渡良瀬川、鬼怒川と利根川本川の合流点で洪水をコントロールする「渡良瀬遊水地および田中・菅生・稲戸井遊水地の調節池化」などが戦後の大規模工事として実施さ

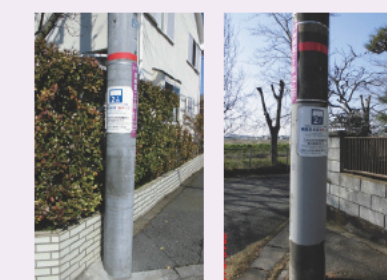
#### ●電柱の赤い帯

加須市、久喜市の電柱には当時の浸水位が示され、日常においても水害の怖さを胸に刻ませています。
