荒川の大洪水（江戸時代）

～未曾有の被害をもたらした寛保2年の大洪水～

荒川上流部改修から
100年
1918-2018

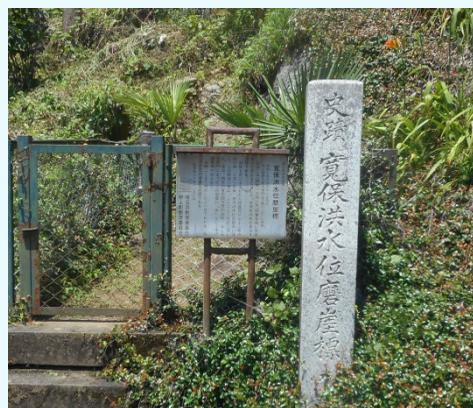
寛保洪水位磨崖標

草の茂みと苔で岩肌の文字は読みにくくなっていますが、「水」の文字ははっきり読めます

江戸時代に関東一円を襲った大洪水の最高地点を示す崖標。1742（寛保2）年、旧暦7月27日から4昼夜にわたって続いた豪雨は、関東各地に未曾有の被害をもたらしました。8月1日、荒川の水位は最高点に達し、長瀬町野上下郷一帯の建造物はことごとく水没しました。後日、地元の有志四方田弥兵衛、滝上市右衛門によって、この岩壁に大きく「水」という文字が刻まれました。その下には「寛保二年壬戌年八月亥刻、大川水印迄上、四方田弥兵衛、滝上市右衛門」と刻まれています。現在は、削落し「水」以外は判読が困難となっています。この「水」の位置が当時の水位の最高点です。その高さは約18m、現在の国道140号線の路面から約4mもの高さに達します。寛保洪水位磨崖標は、荒川の洪水の歴史を辿る上でも貴重な記録と言えます。

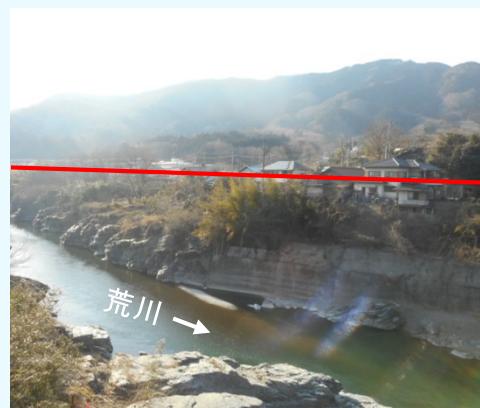
右岸から寛保洪水位磨崖標がある左岸を望む。赤い線あたりまで水がきたこととなります

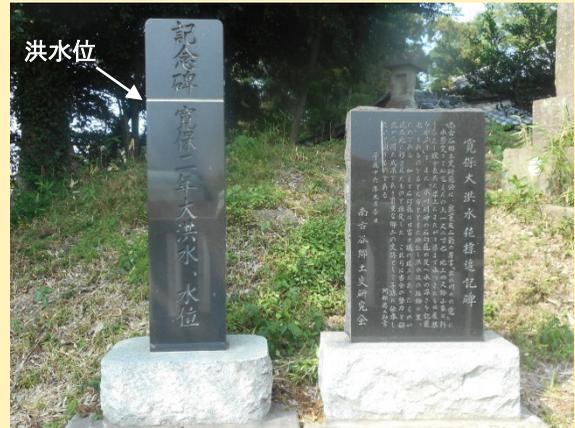
記念碑（左）のグレーの線が洪水位になります

これをもとに、川越市教育委員会が実測したところ、1742（寛保2）年大水の洪水位は標高9m50cmで、久下戸氷川神社境内にある富士講山の頂上がこれにあると推定しました。このことを永く後世に伝える為に、記念の碑を建立したそうです。

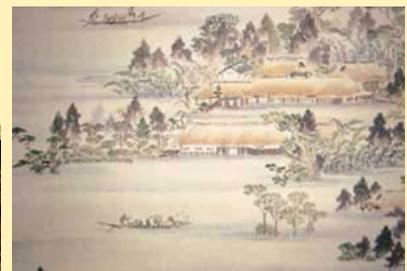
上) 安政6年出水の図（坂戸市）
左) 安政6年の洪水位を示す石垣
