今年度工事箇所状況と今後の対応について

1.下池工事について ～工事の状況～

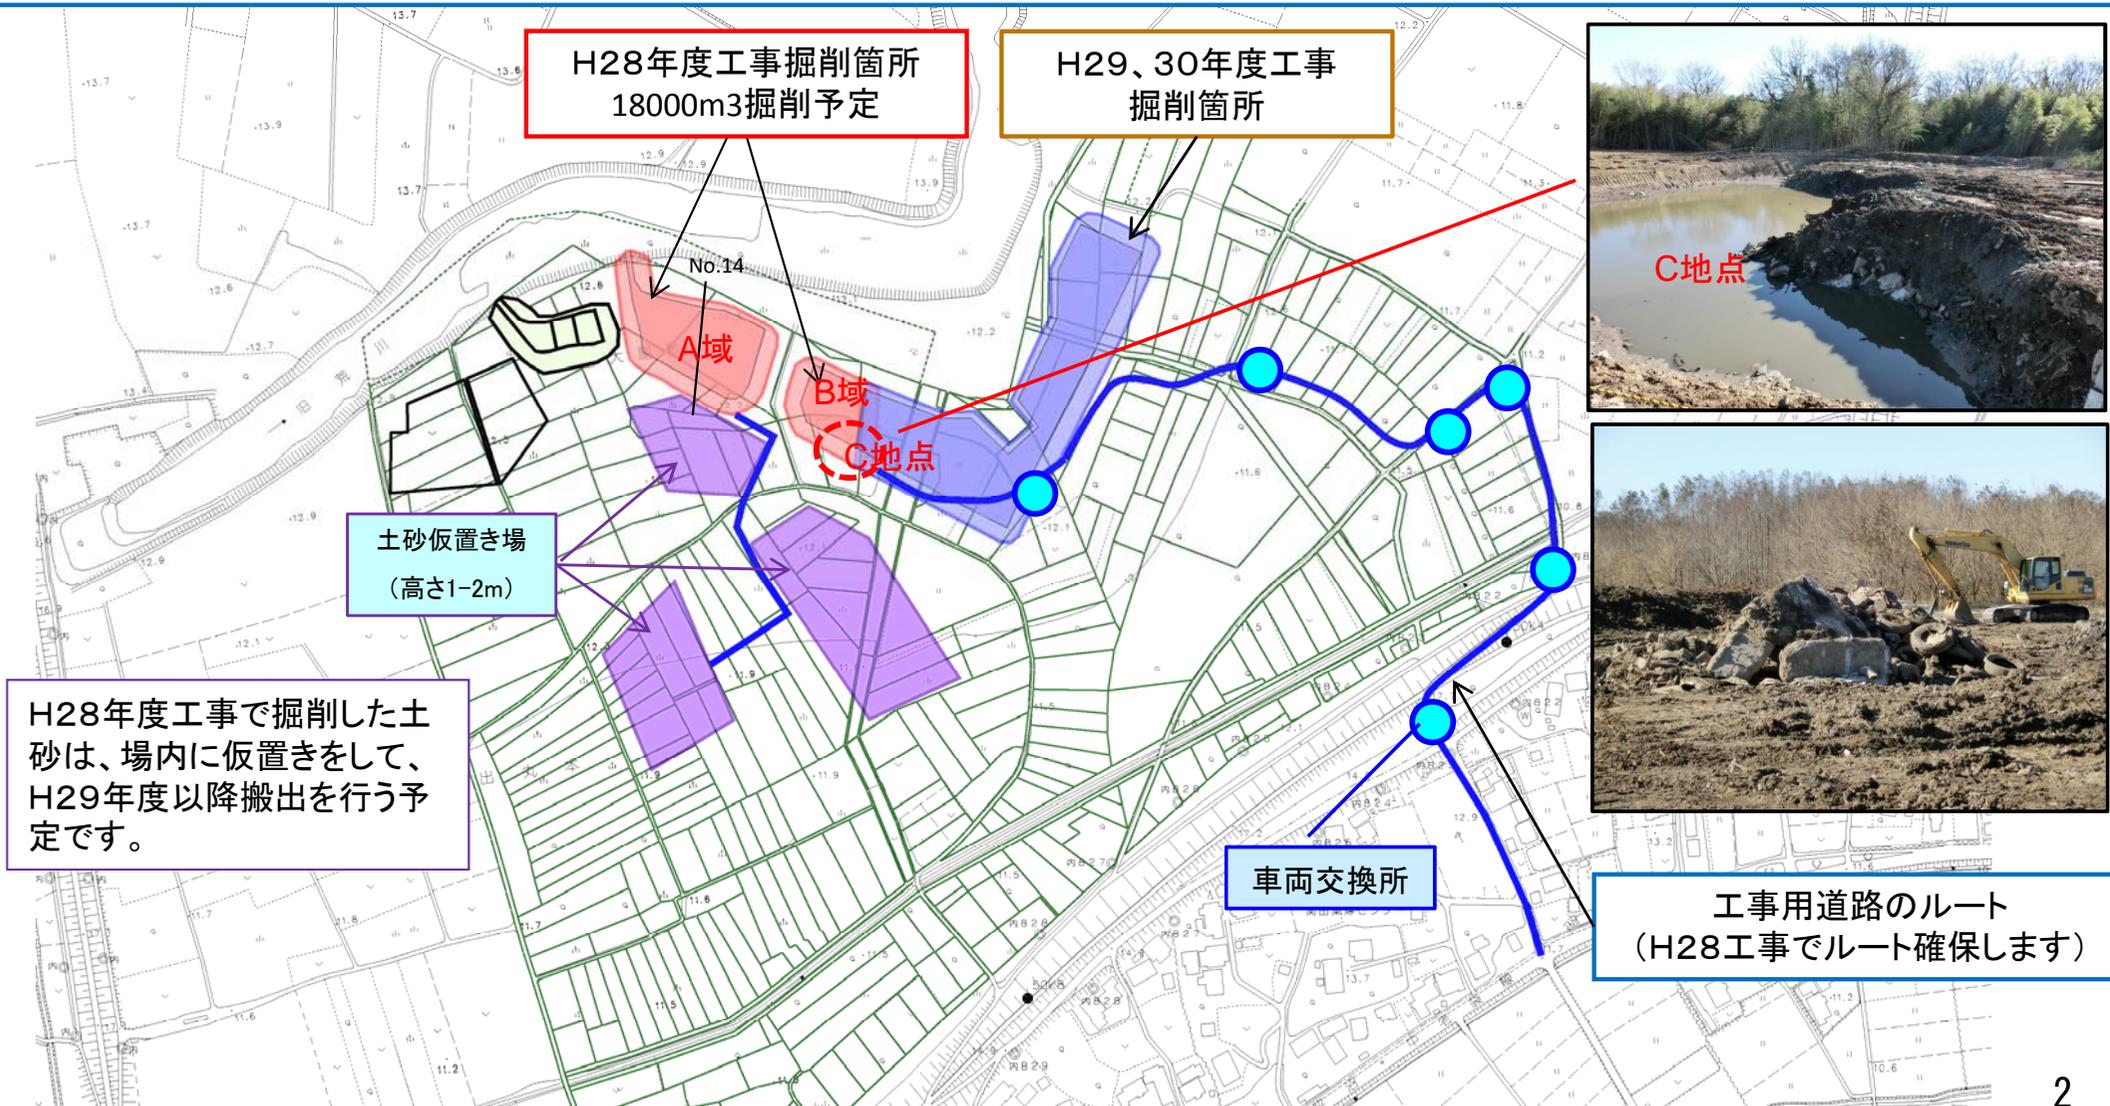
- 工事期間は、平成28年度から平成30年度の3カ年の予定です。（全掘削量 約4万 m^3 ）
- 平成28年度実施の工事では、赤色着色部分の土の掘削（18,000 m^3 ）と、掘削した土砂を搬出するダンプトラックが通行可能な道路（幅員4m）を作ります。掘削した土砂は紫色着色箇所へ仮置きをして、搬出は平成29年度工事で実施する予定です。
- 今年度の工事でタケ林の手前からコンクリートガラ等の廃棄物がでてきました。掘削費用の他、別途処分費がかかることとなります。
- 平成29、30年度の掘削箇所でも同様に掘削すると新たな処分費が必要になると予想されます。

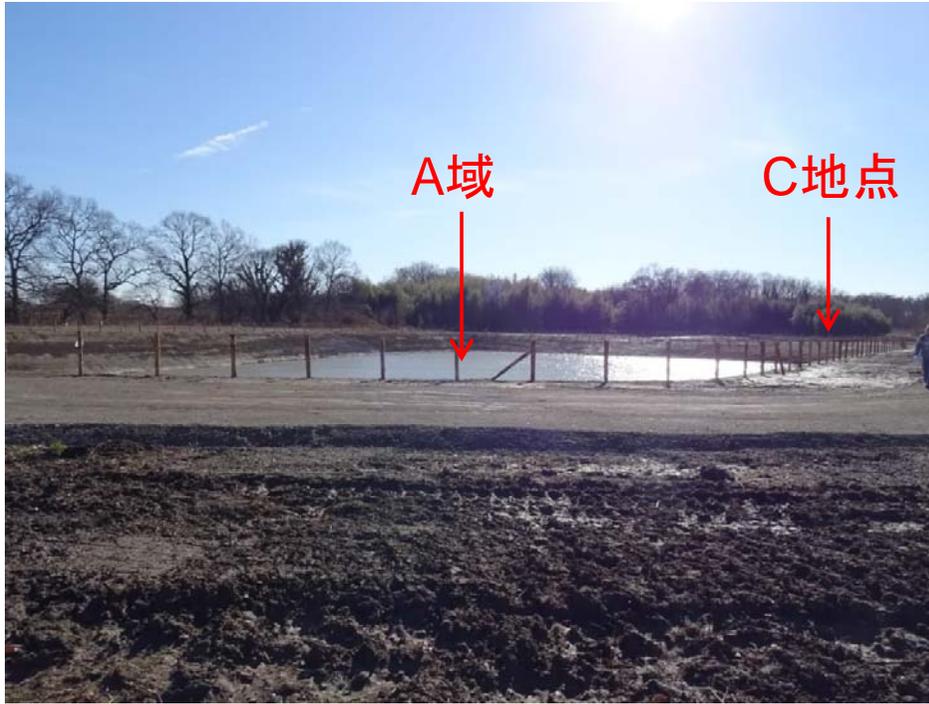
- C地点のタケ林の手前の場所に、コンクリートガラ、ビニール等のゴミがうまっていました。
- 現在、工事は終了している、分別しない状態で、掘削土として土砂置き場に積み上げられています。

- 平成28年度の工事は、掘削範囲から想定外のコンクリートガラ等の廃棄物がでてきたことから、予定どおりに完成することができません。
- 今年度の主たる工事は12月までとしており工期が少ないこと、ダンプによる土砂等の搬出は、近隣の住民への配慮から極力少なくすることとしており、掘り出した廃棄物を全量搬出することができません。
- そのため、今年度の工事は、これ以上の廃棄物を掘り出す掘削は行わず、土砂と分別が完了した廃棄物はブルーシートで覆う等の対策を行った上で、土砂の仮置場に存置し、次年度工事で処分する予定です。廃棄物混じり土砂の大半は、土砂と廃棄物の分別まで出来なかったため、次年度工事で分別を行い、処分する予定です。

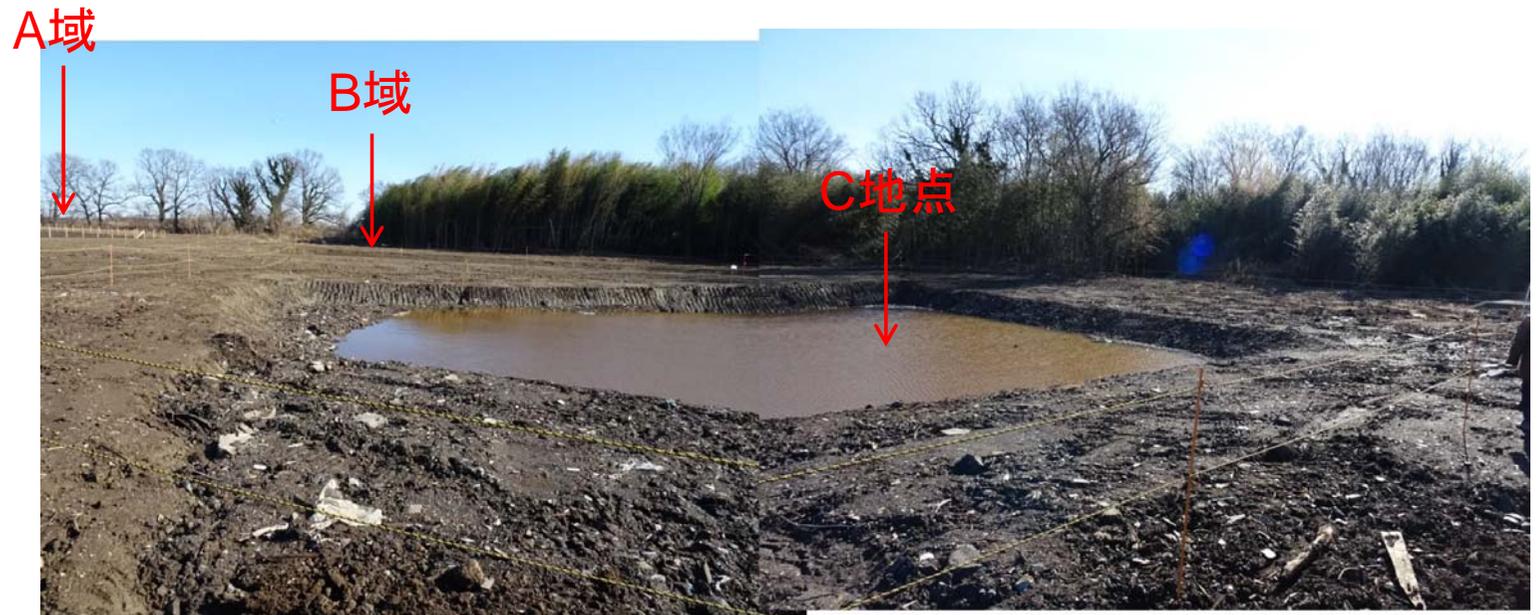
- 工事箇所の土壌の分析結果では、基準値を超えるものではありませんでした。
→ 分析結果を次ページに示します。

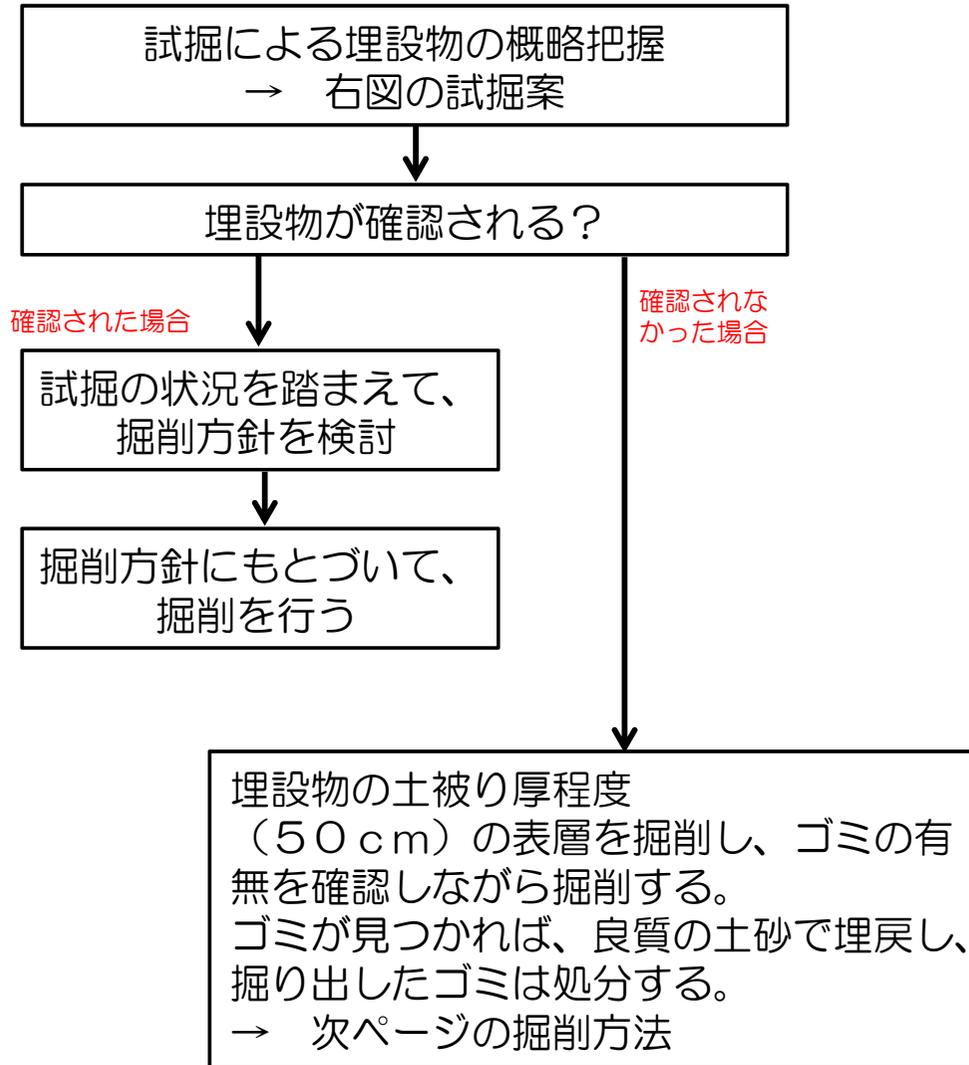
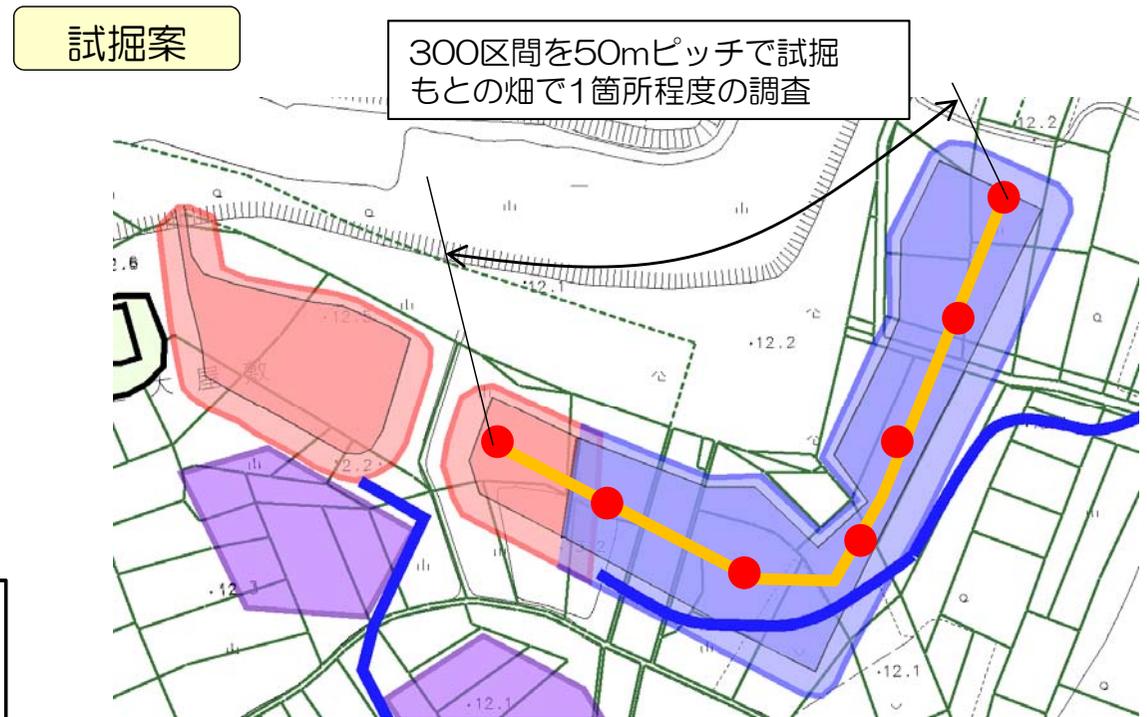
- 平成29年度と30年度の工事の内容について、試掘を行い、廃棄物の埋設範囲を把握した上で、今後の掘削方針を検討する予定です。

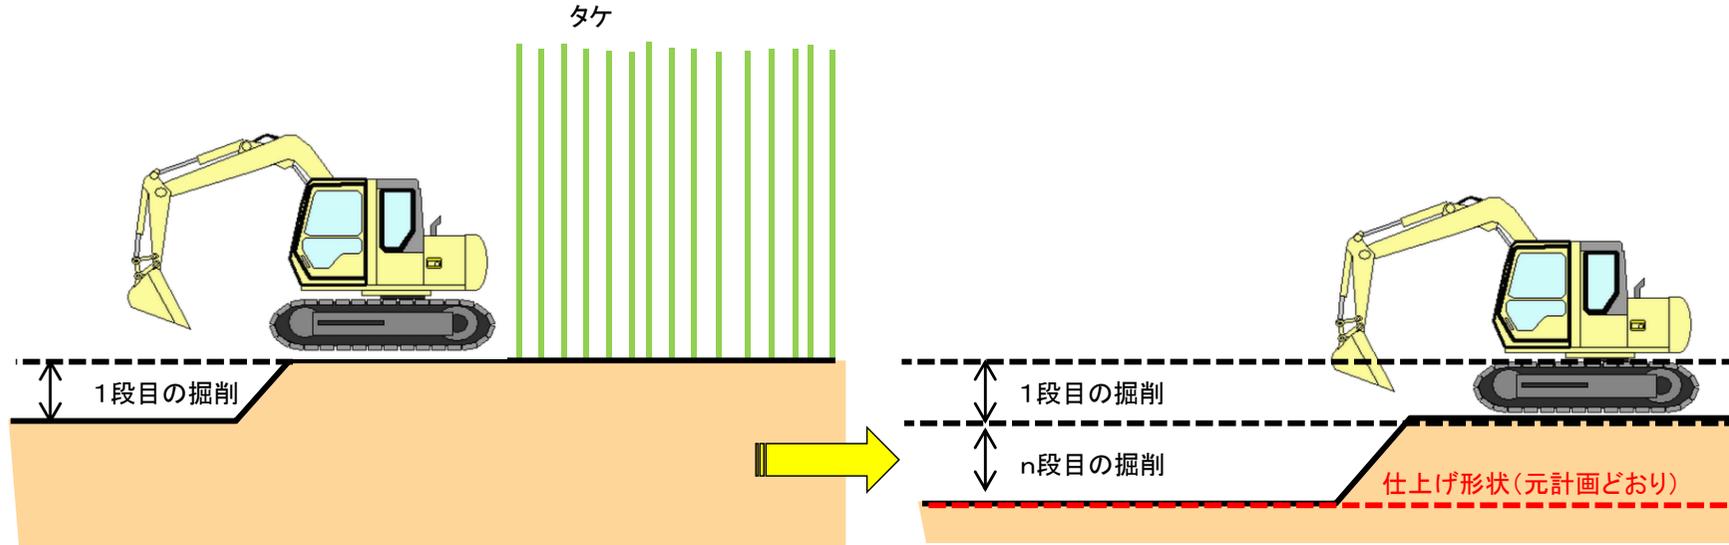
ゴミが出なかった場合

1段目の掘削でゴミが出なかった場合は、そのまま2段目、3段目と掘り進める。
ゴミが出た場合は、その場所の掘削を中止する。

- 試掘でゴミが見つからなかった場合でも、深さを数段に分けた掘削を行い、仮にゴミが出た場合へも対応できるように掘削をすすめる。

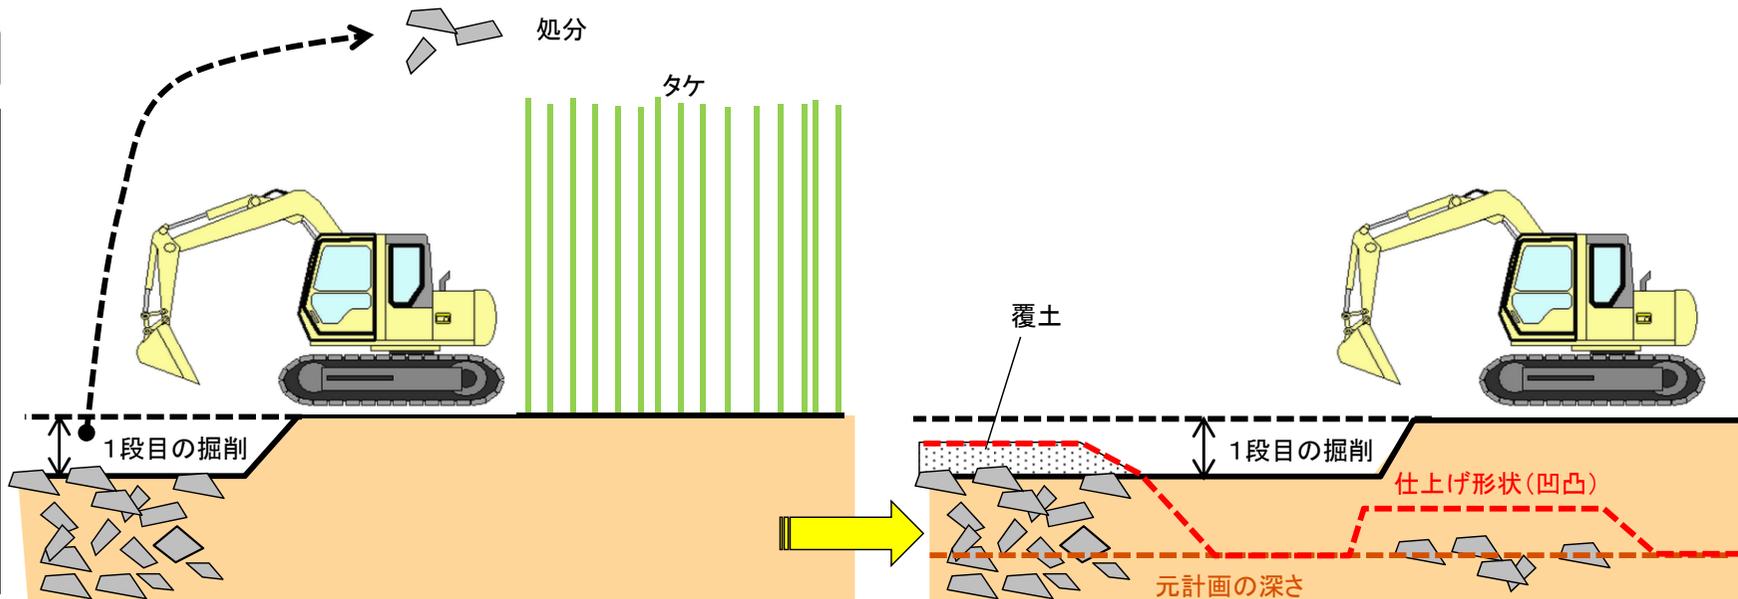
ゴミが出た場合

1段目の掘削でゴミが出た場合は、その場所での掘削を中止し、良質な掘削土で覆土する。
掘り出したゴミは処分する。
最終的には、ゴミのない区間のみ深く、ゴミのある区間は高くなり、凹凸が形成される仕上げとなる。
