# カスリーン台風

2017年は、  
カスリーン台風から70年

# カスリーン台風による沼尾川流域における土砂災害状況

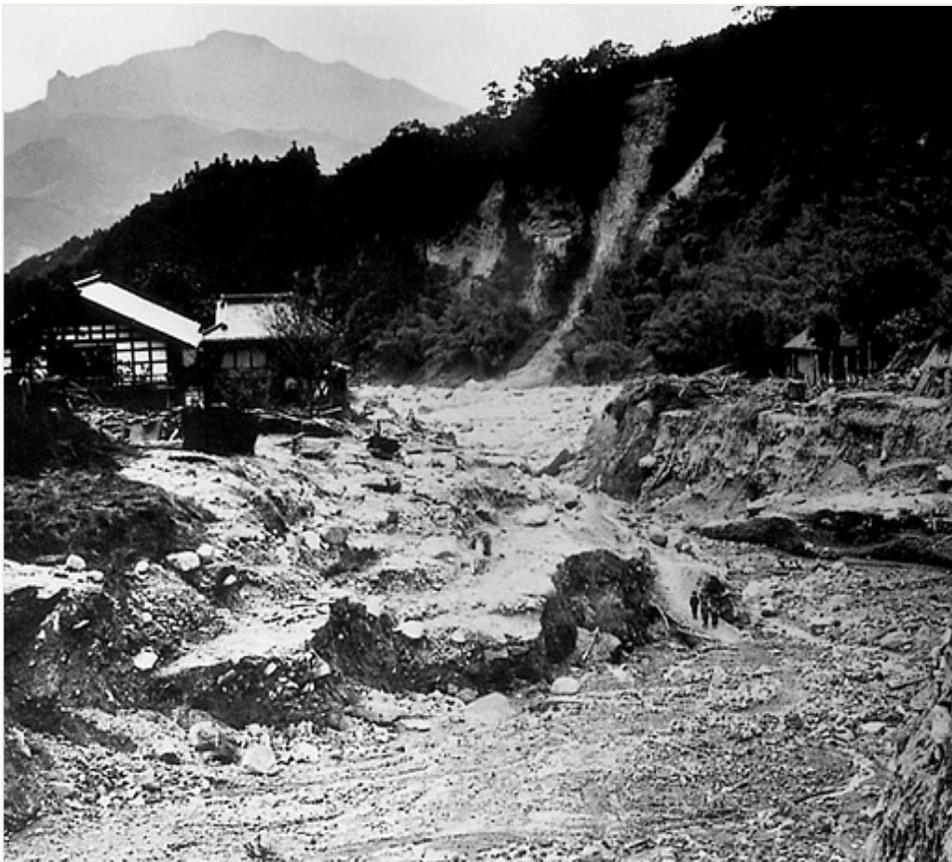
昭和22年カスリーン台風による沼尾川の被害(群馬県旧赤城村深山)

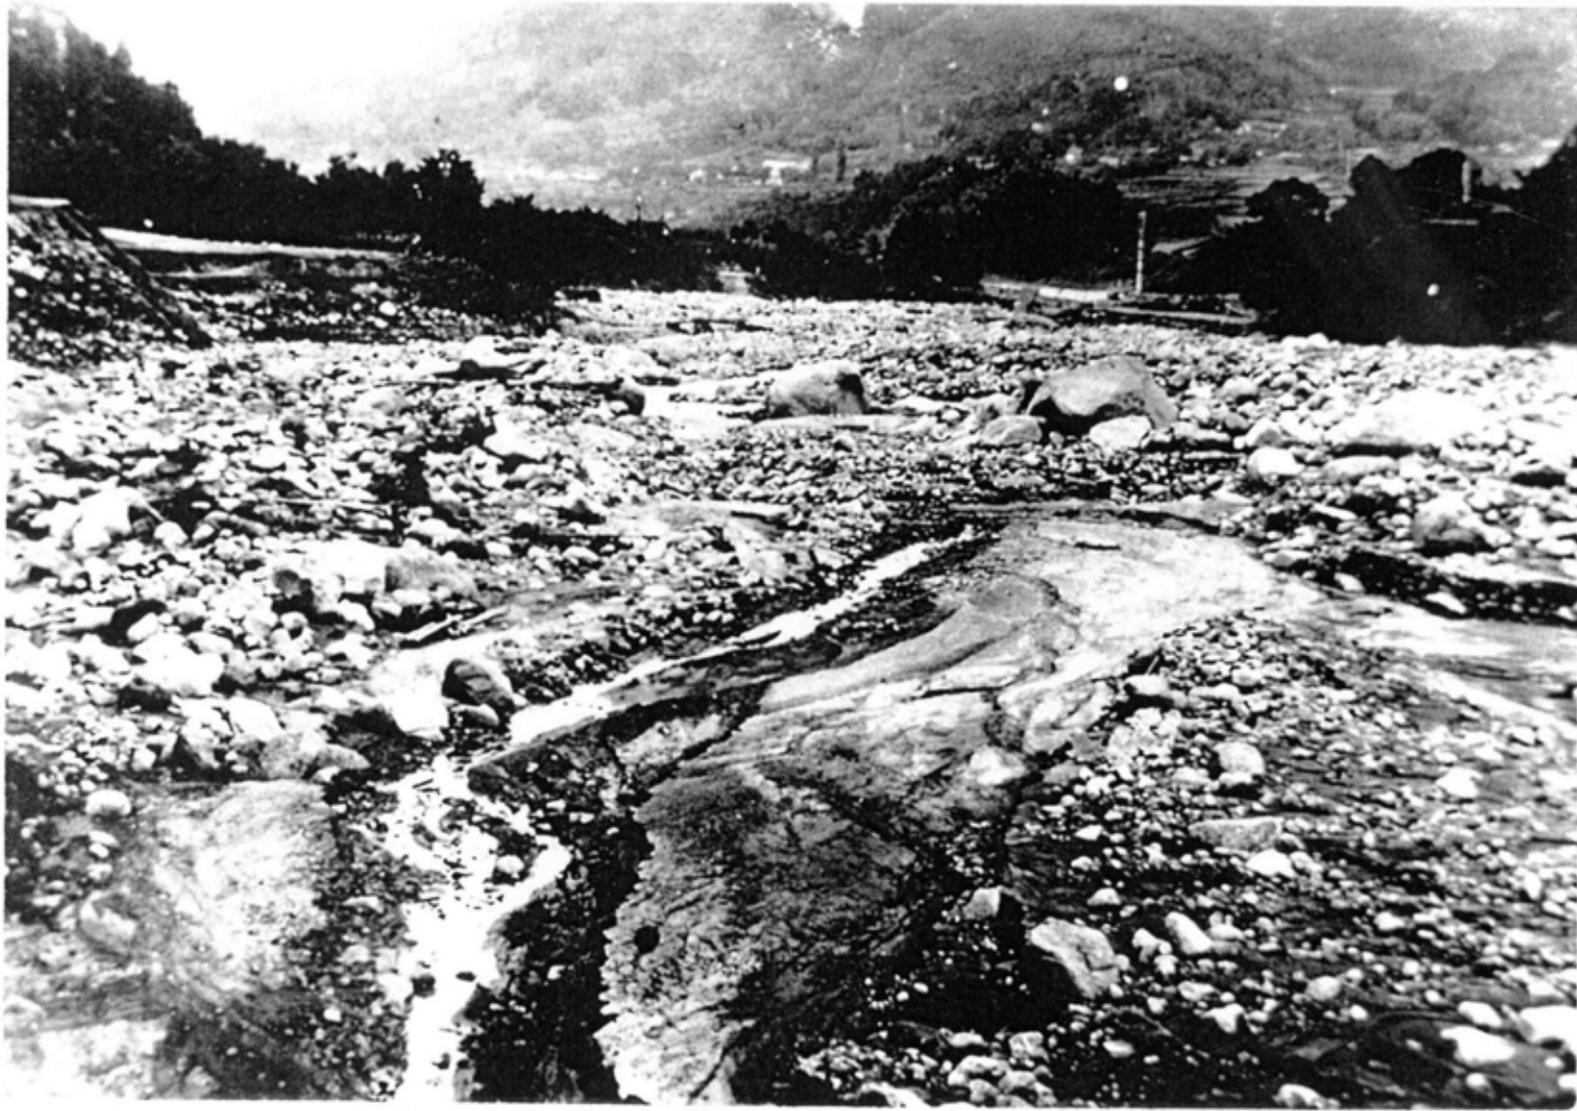
勢多郡赤城村津久田。上越線沼尾鉄橋の流失状況。

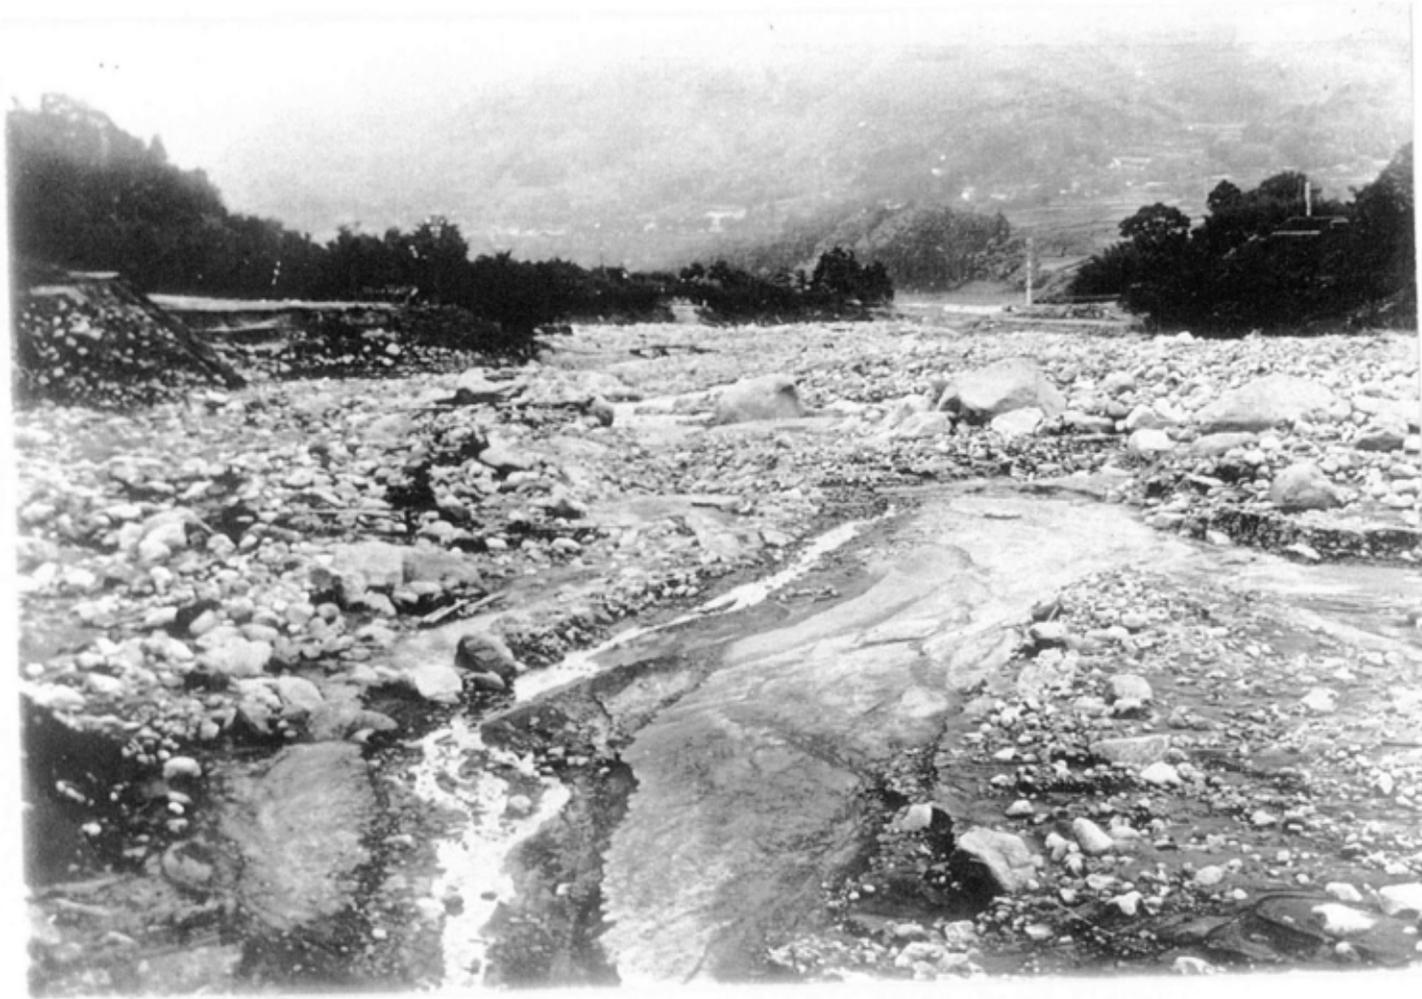
青年学校跡付近より下流利根川本川を望む(災害後)

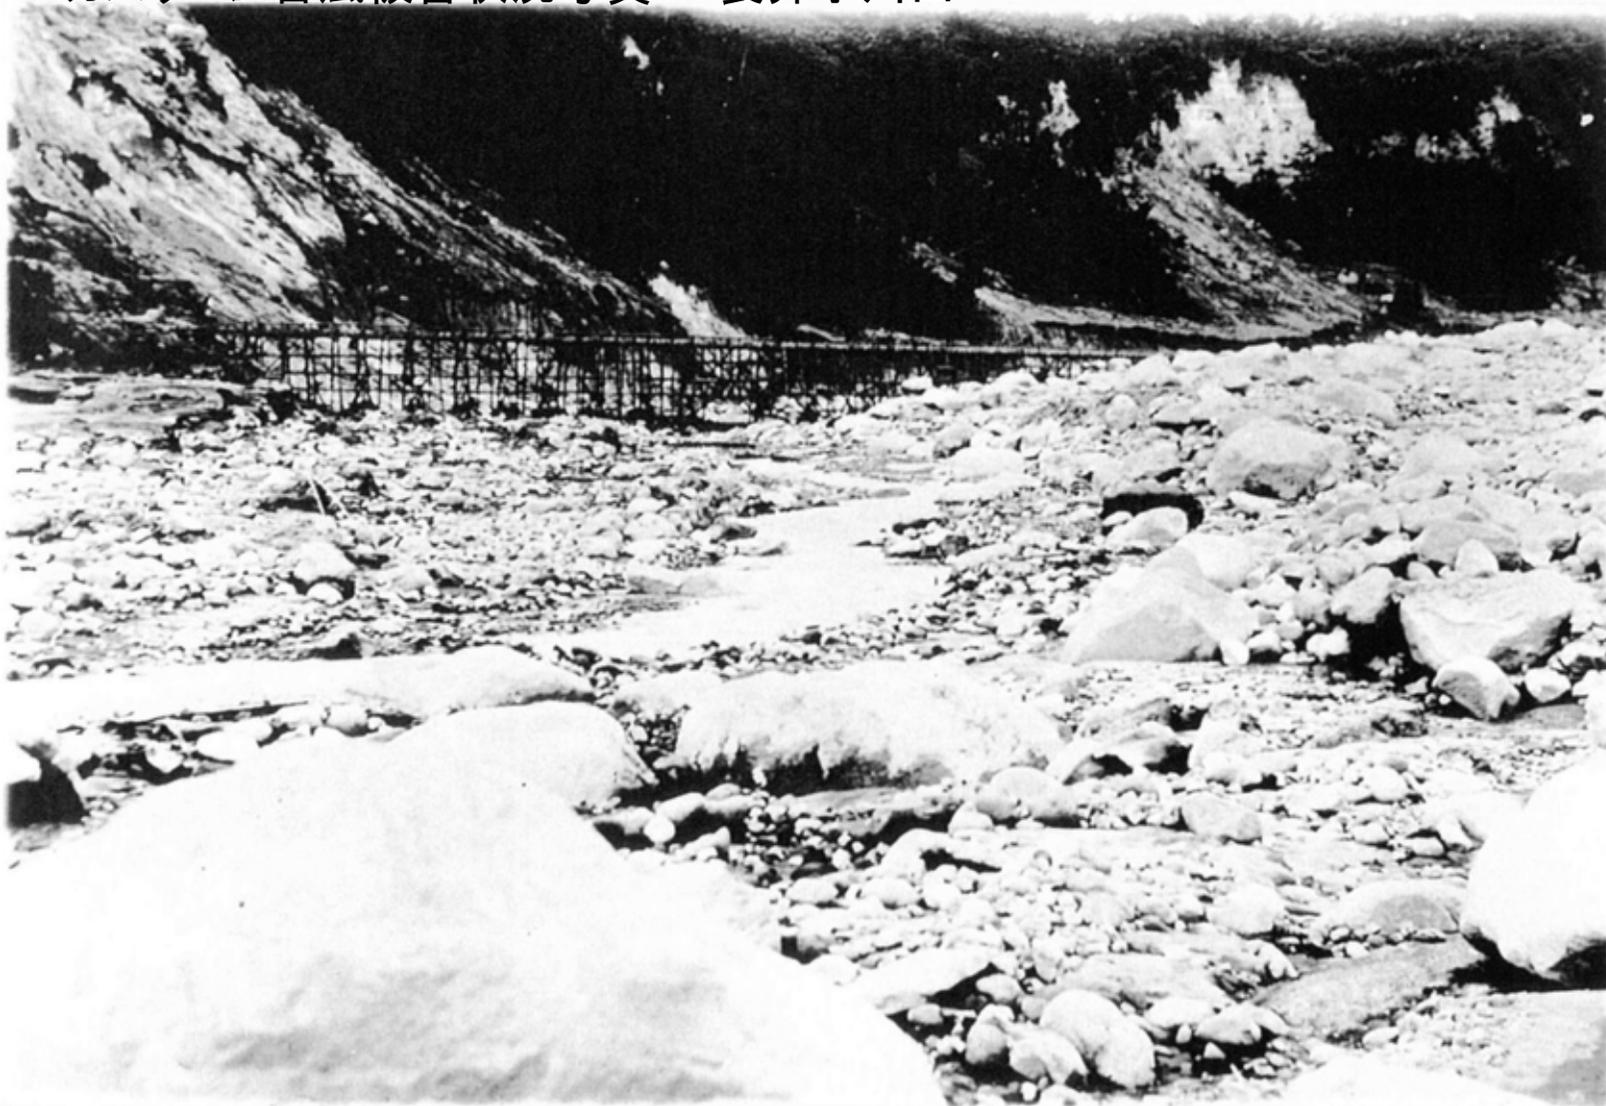
関下橋下流より上流を望む(災害後)

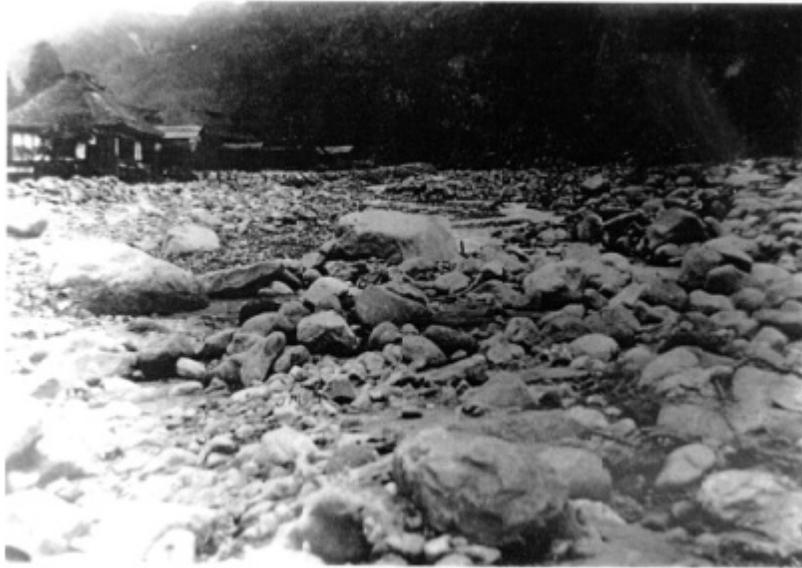
勢多郡赤城村長井小川田、大洪水の置土産。

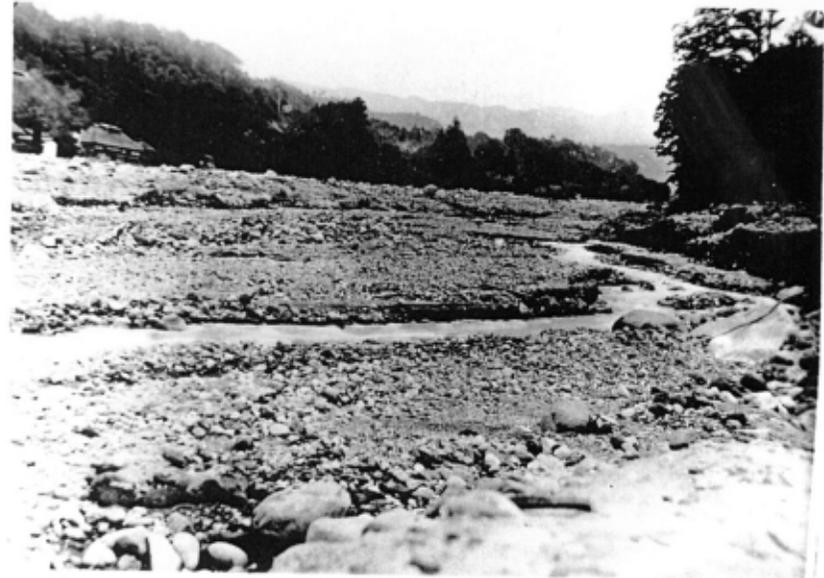
勢多郡赤城村長井小川田。沼尾川に架かる小川田橋流失他付近の堤防、道路、耕地は原形を残さず石礫累々とした賽の河原と化す。

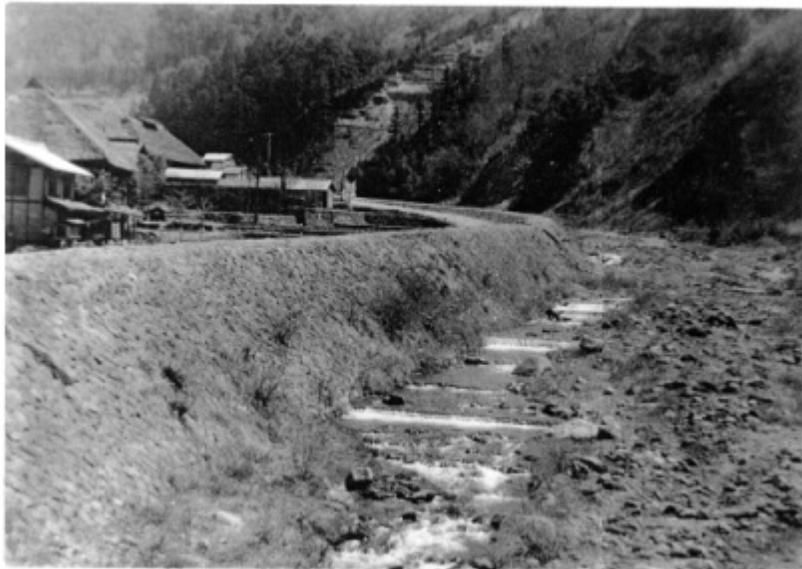
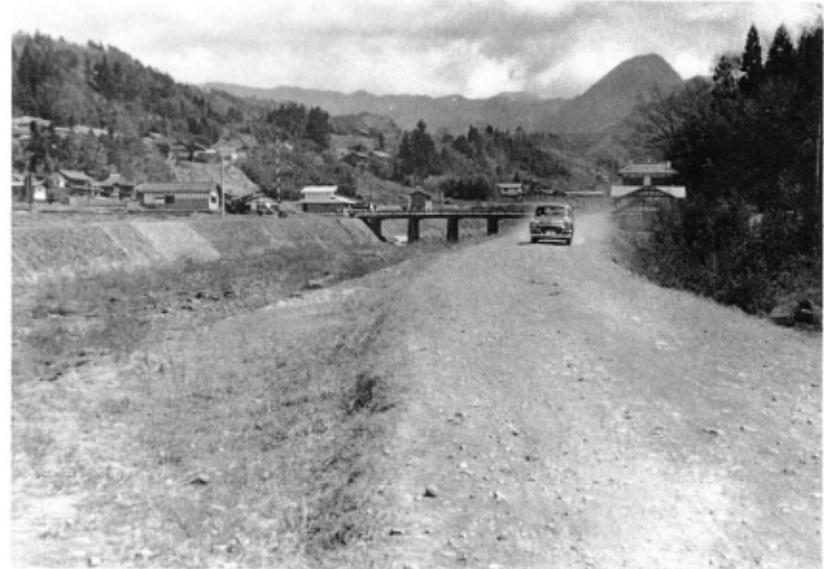
その後復旧された沼尾川沿岸風景。

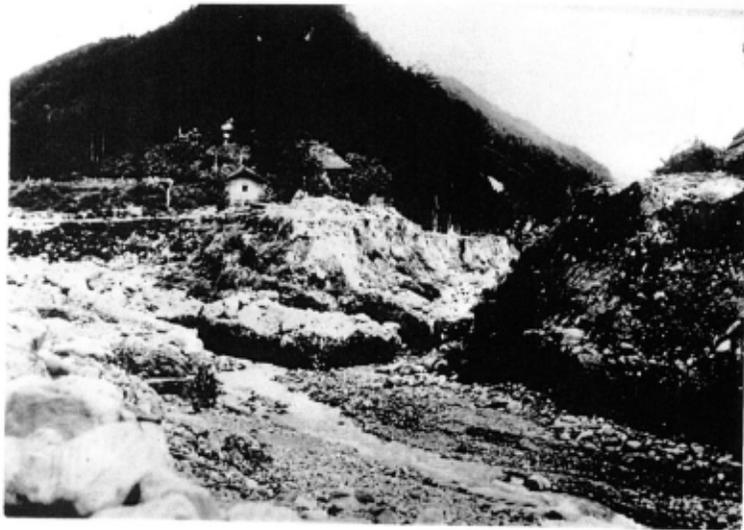
勢多郡赤城村深山。前入橋付近の惨状。

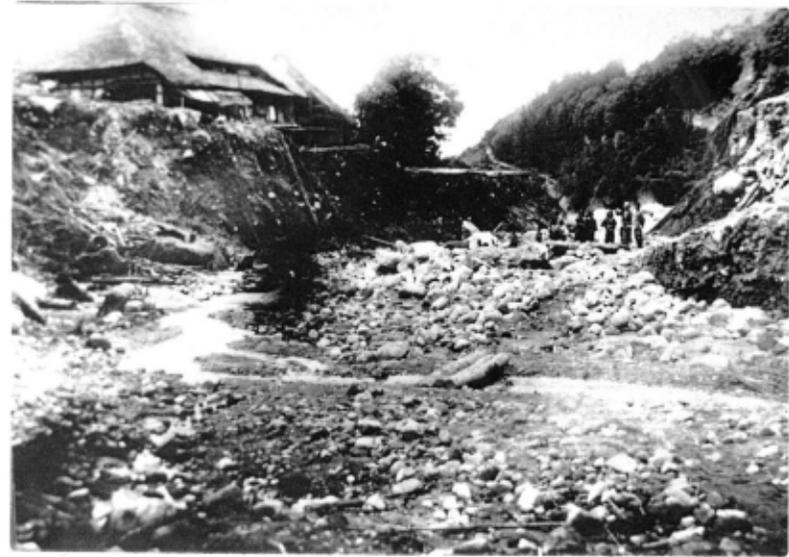
勢多郡赤城村深山。沼尾川と前入沢合流点

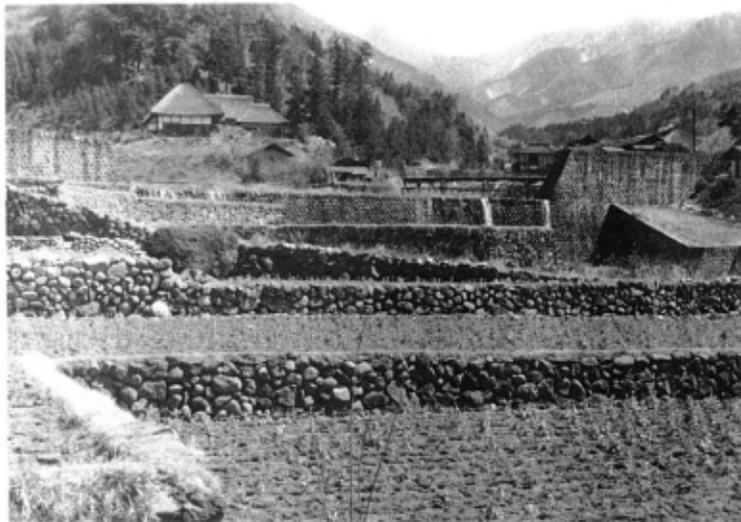
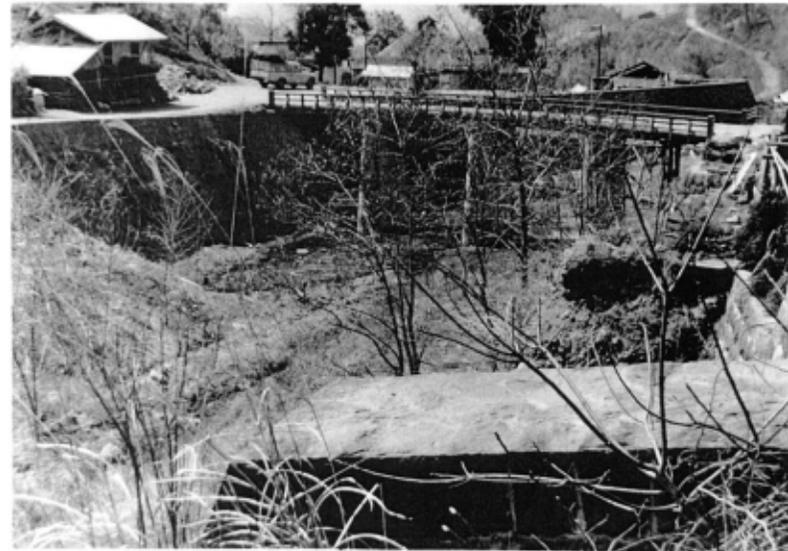
床園群が完成した前入沢筋のその後の状況

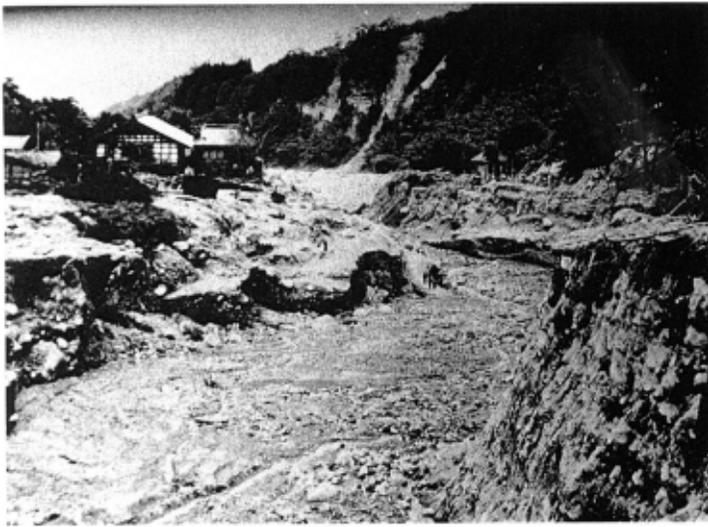
勢多郡赤城村深山。沼尾川と前入沢合流点

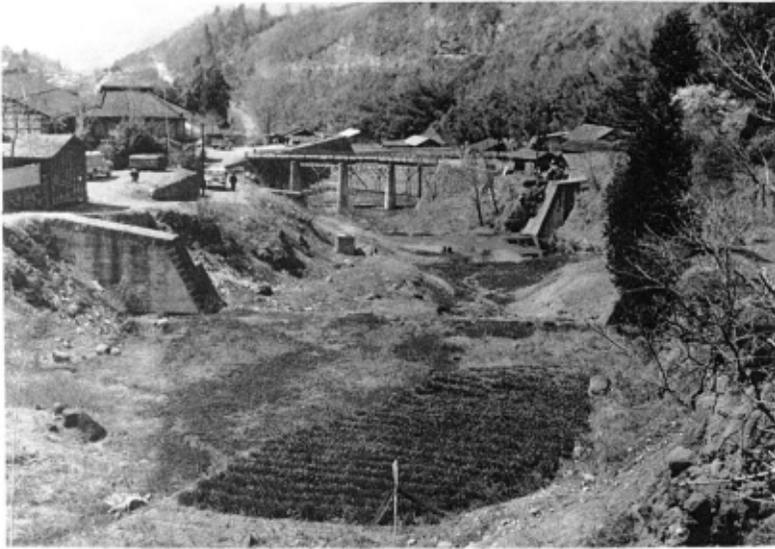
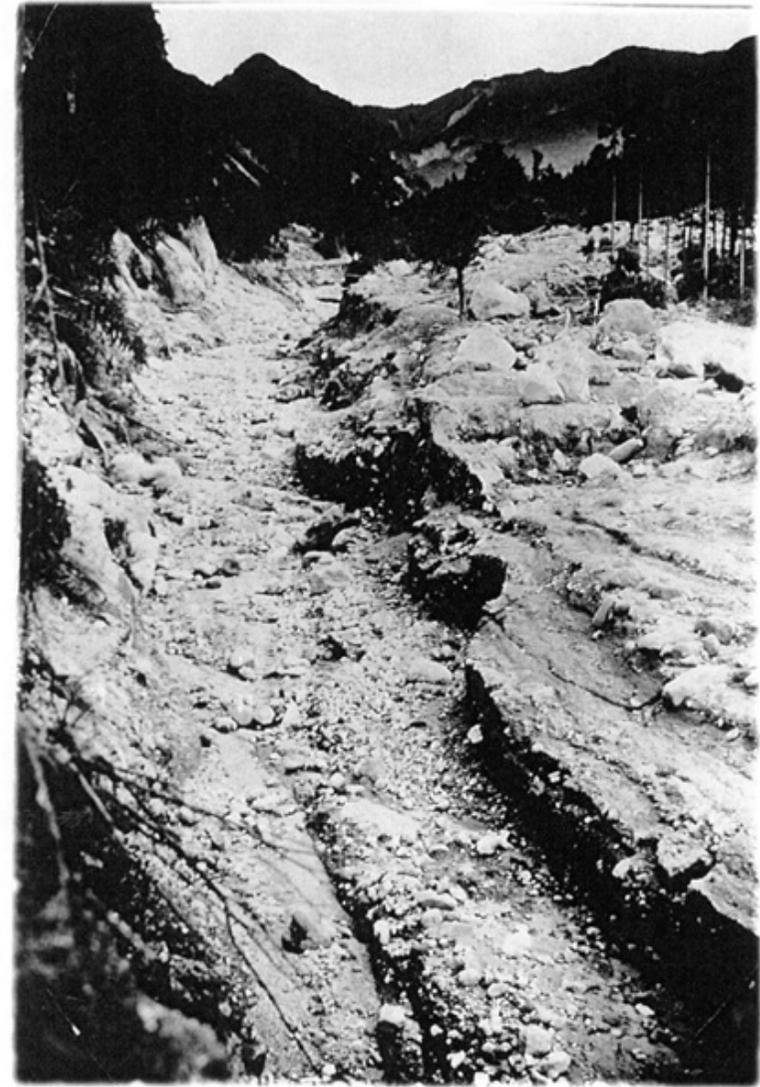
勢多郡旧敷島村。前山通り佛念付近よりその上流キズ山方面を望む。
