未曾有の大洪水は 大都市東京を襲った

利根川の決壊口付近が大きな被害を受けた

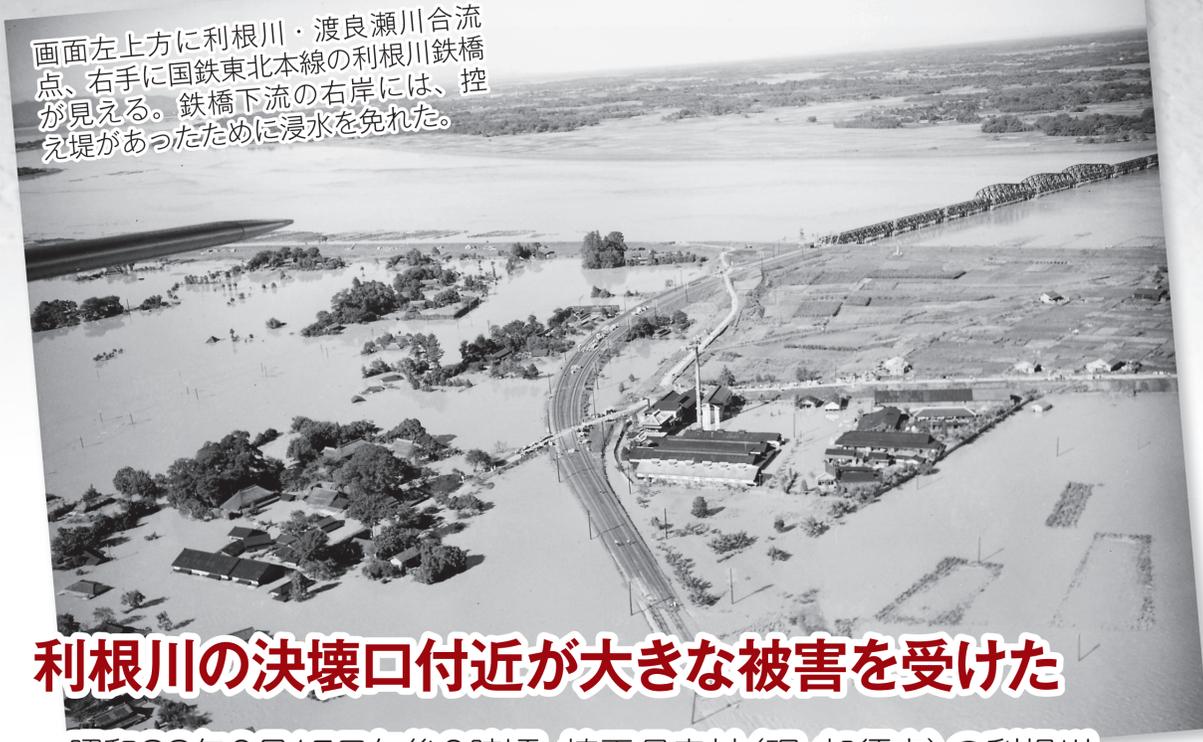
画面左上方に利根川・渡良瀬川合流点、右手に国鉄東北本線の利根川鉄橋が見える。鉄橋下流の右岸には、控え堤があったために浸水を免れた。

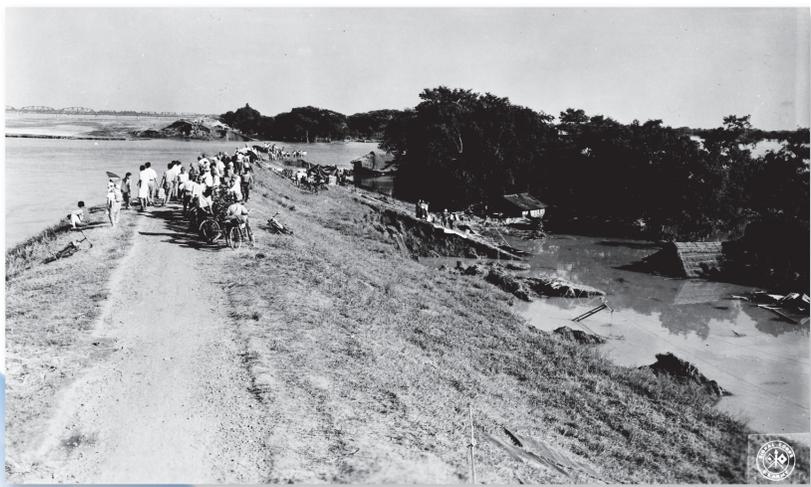
約400mに渡って崩れた破堤口付近に集まる人々。遠景に東武鉄道の利根川鉄橋が見え、川の上流から下流に向かって写している。画面左の利根川から破堤口へ向う流れはかつての利根川の本流だった。

昭和22年9月15日午後9時頃、埼玉県東村（現・加須市）の利根川（新川通地先）で堤防決壊の恐れが生じた。午後10時には越水が膝までの水位となって水防ができなくなり、栗橋（埼玉県）の利根川水位が最高水位に達した16日0時20分頃、新川通地先の右岸堤防が延長100mにわたって決壊した。

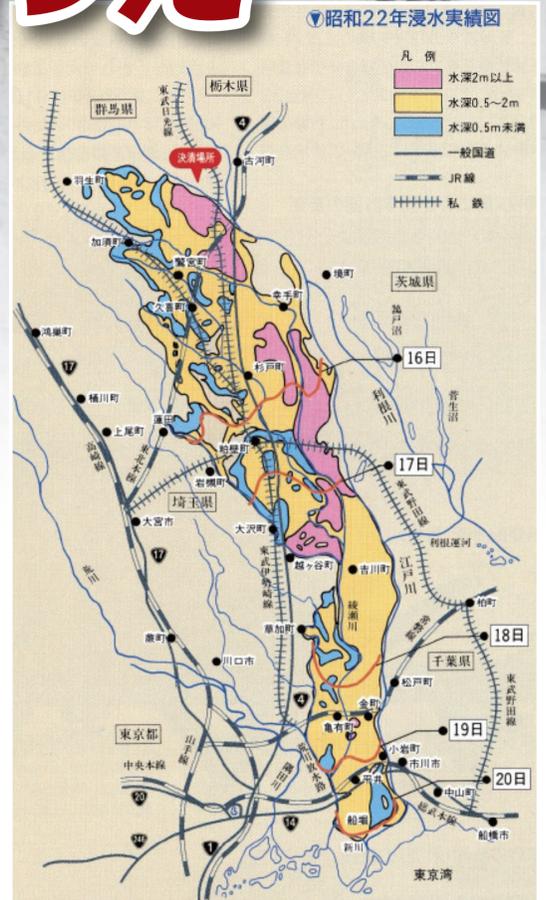
カスリーン台風での利根川氾濫流の流下過程
出典：内閣府防災情報のページ web サイト

決壊口付近では濁流の勢いが激しく、民家が次々と流失し、屋根の上にすがりながら助けを求める人々や流れに飲み込まれた牛馬の光景は、とてもこの世のものと思えない悲惨さであったと伝えられている。利根川の氾濫流は、東に江戸川、西に荒川・大宮台地に囲まれた低平な中川流域を流下した。これは、かつて利根川が東京湾に向かって流れていた川筋であり、そこは乱流した河川の氾濫原である。

翌日以降も流下を続けた氾濫水は、20日午後2時頃、江戸川区船堀の新川堤防に到達したところでようやく停止した。その結果、葛飾区全域と江戸川区や足立区のほぼ半分の地域が浸水した。

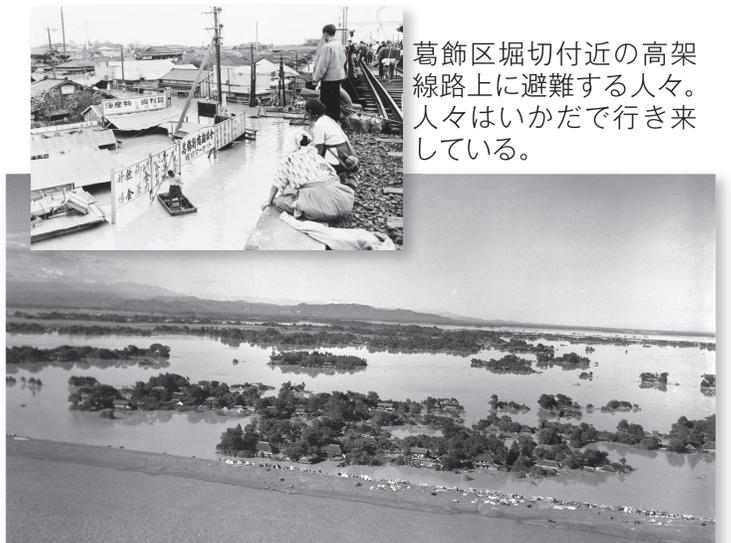
葛飾区堀切付近の高架線路上に避難する人々。人々はいかだで行き来している。
