2017年は、
カスリーン台風から

70年

片品川流域(赤城川)の 土砂災害

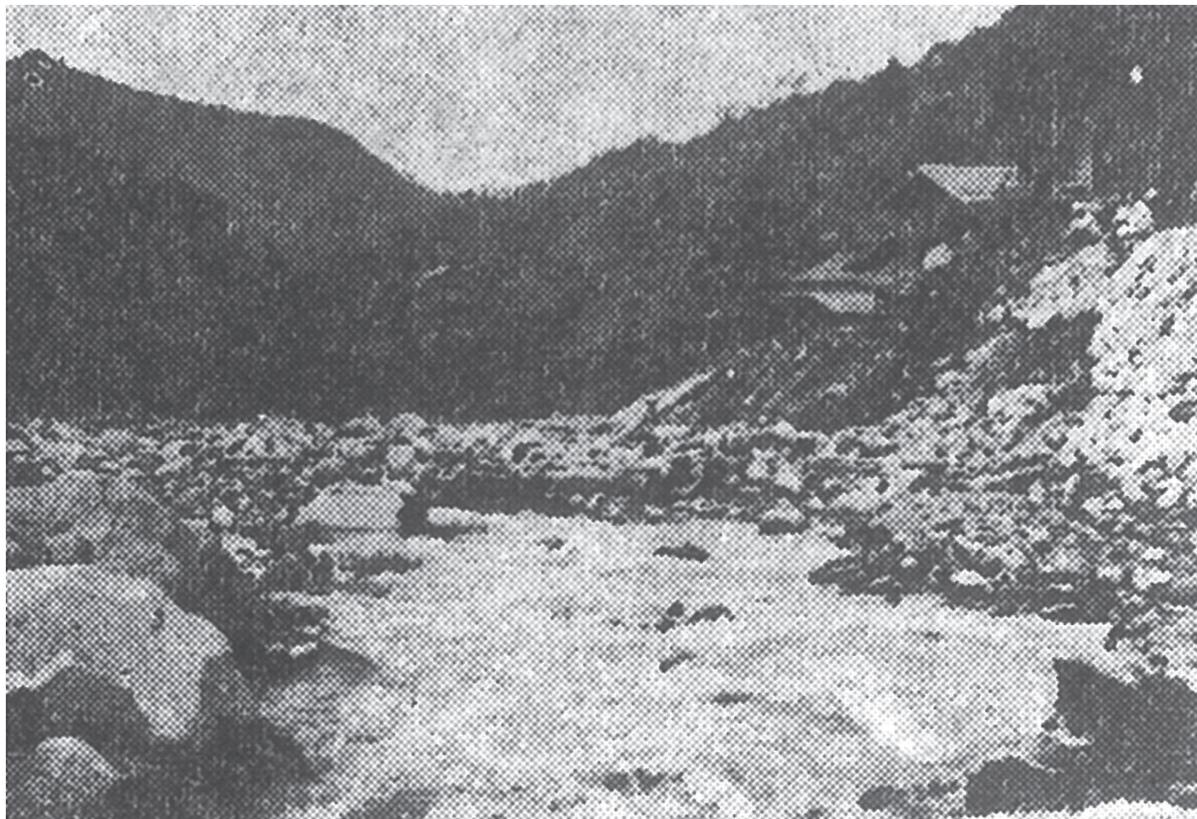
久呂保村の各河川の出水状況

永井沢、大久保沢、入沢久保、三室久保、その他小さな谷も大規模な出水となり、特に三室久保は、山の崩壊によって堰止められ、水が一挙に押し出し、久保の農地はもとより、小岩鎌沢部落の家屋道路鉄橋農耕地に大被害を与えました。また、利根片品両対岸岩本との交通も途絶え、鉄道も不通となる大被害でした。

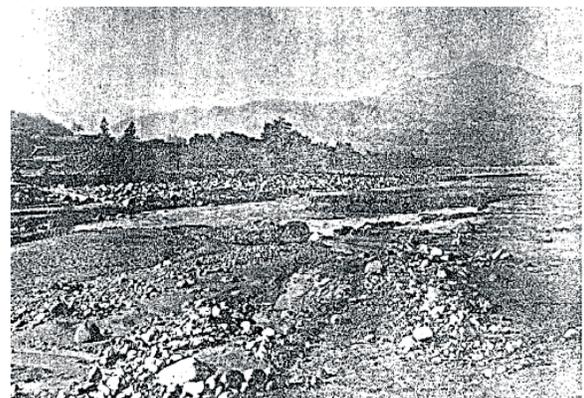
片品川堤防決壊箇所土砂氾濫の状況
