## 第11回 稲戸井調節池整備・活用検討懇談会

## 稲戸井調節池 掘削に関する報告

平成26年2月27日

国土交通省 利根川上流河川事務所

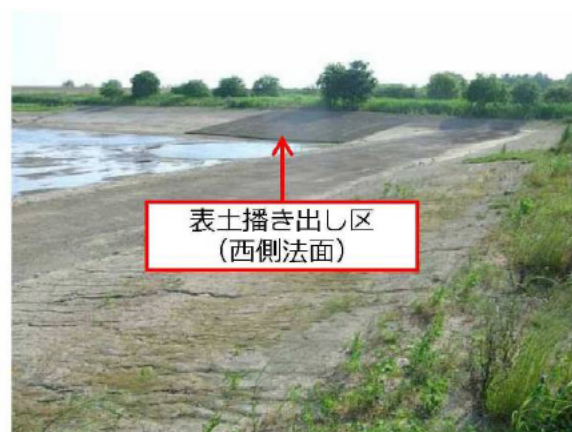
写真 1 施工後の掘削底面（Y.P.+2.8m）を囲む法面と表土播き出し区  
（撮影：平成 22 年 5 月）

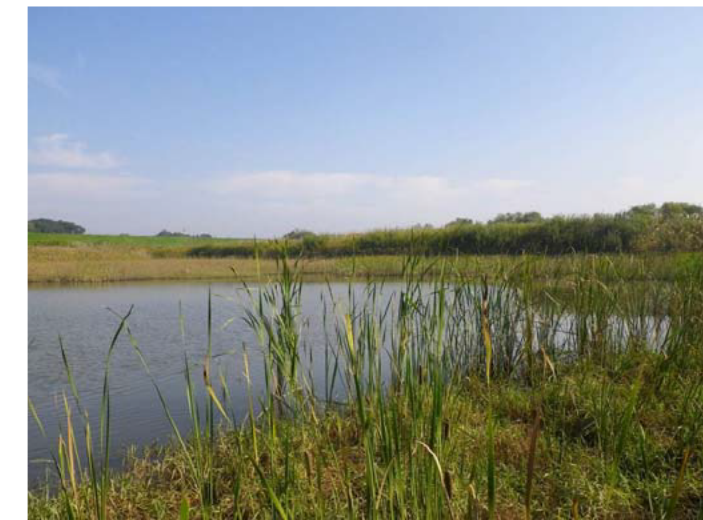
- 底面部は広く冠水（水深 30～40cm ほど）しており、水際部にキシウスズメノヒエやヒメガマが優占し、ヤナギタデ、サンカクイなども生育していた。
- 法面は、カワヤナギ、キヌヤナギ、タチヤナギ、アカメヤナギ等のヤナギ類が優占しており、高さ 1～2m の低木林を形成していた。
- 法面の勾配の違い（1:3、1:5、1:7）による植生の差はほとんど見られなかった。

写真 2 第 1 試験地の状況  
（撮影：平成 25 年 11 月 1 日）

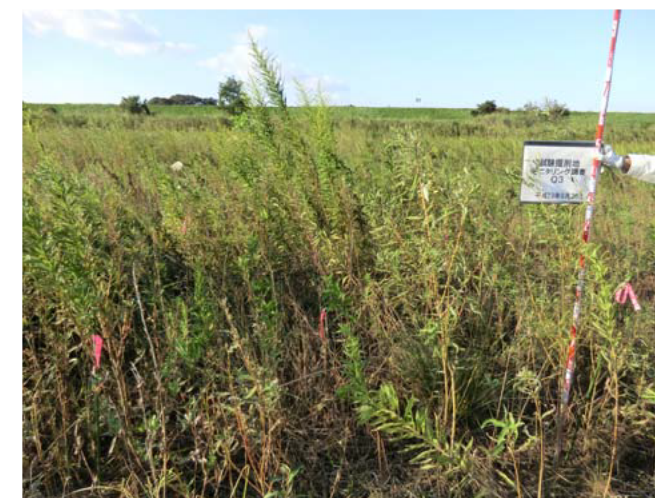
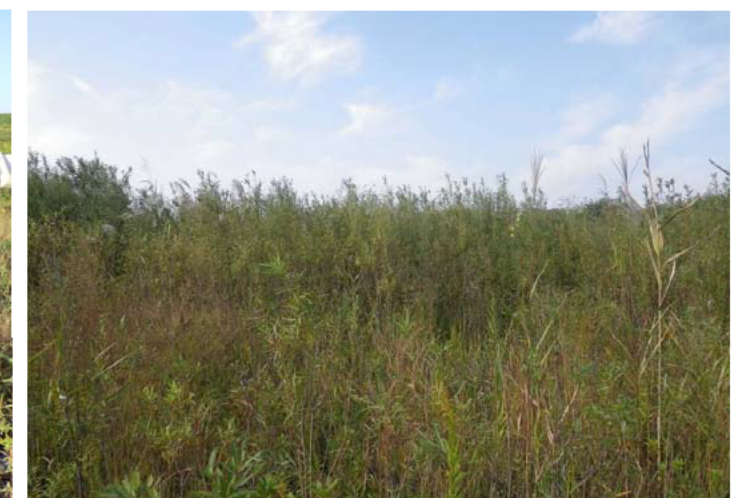
- カワヤナギを中心としたヤナギ類が高さ 2.0～2.5m 程度の低木林を形成していた。（平成 23 年 9 月時点では、高さ 1.0～1.5m 程度）
- ヤナギ類が疎な箇所には、セイタカアワダチソウ、メドハギ、オギ、コメリケンカルカヤ等も生育していた。
- 表土播き出し区では、オギやセイタカアワダチソウが比較的多く生育していた他、試験掘削地の下流側 1/3 程度は公式野球場として整備され植生はなかった。

写真 3 第 1 試験地の下流側試験区の状況  
（撮影：（左）平成 23 年 9 月 28 日、（右）平成 25 年 11 月 1 日）
