第14回 稲戸井調節池整備・活用検討懇談会

稲戸井調節池 掘削に関する報告

平成29年2月10日

国土交通省 利根川上流河川事務所

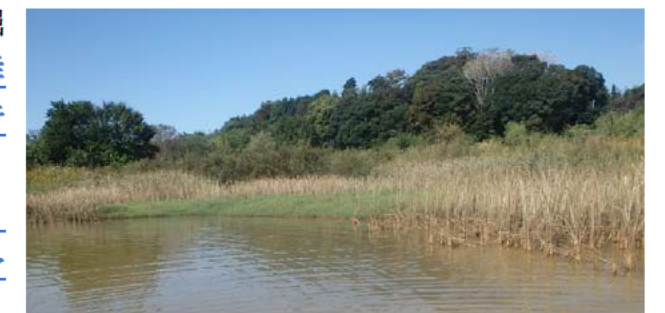
- ・平成21年にY.P.+2.8mまで掘削された第1試験地は、掘削後約8年が経過した現時点において、水面、湿生植物群落（ヨシ原など）、ヤナギ林が連続して分布する水陸移行帯（エコトーン）となっている。
- ・今後、掘削を進めた段階における稲戸井調節池の将来像として、高低差のある多様な底面と、広い水面の創出を予定している。将来的に、水辺の多様な生物の生息環境として、コウノトリが飛来するポイントのひとつになる可能性が考えられる。

掘削により生み出される湿地環境（イメージ）  
※第1試験地（Y.P.+2.8m）の状況（平成28年10月）

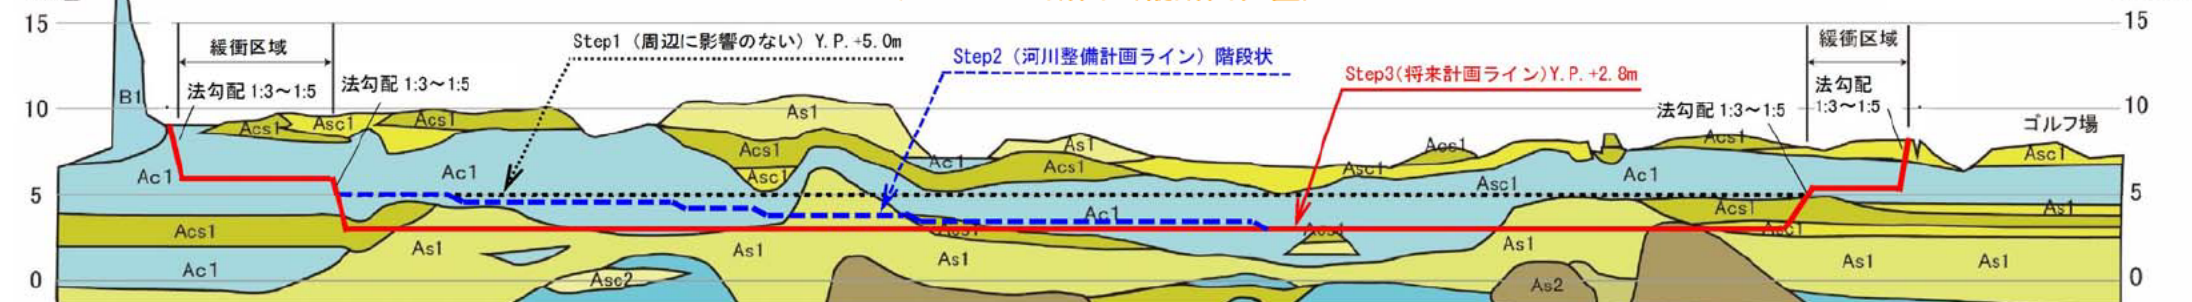
図2 稲戸井調節池の掘削に係る検討形状

##### (1) 掘削高

###### Step1：当面の掘削

- 掘削区域：Y.P. +5.0m（当面の掘削高※）
- 利活用区域：Y.P. +5.5m
- ※地下水位の変化予測結果から大野川左岸への地下水位低下影響の少ない高さ

###### Step2：河川整備計画へ向けた掘削

- 掘削区域：大野川の水位を下回らない階段状の掘削（Y.P. +2.8m ～ Y.P. +4.5m）
- 利活用区域：Y.P. +5.5m
- ※試験掘削・モニタリングを実施中

##### (2) 施設からの保全距離確保

- 既設堤防：25～70m 程度（堤防の安定を確保するために必要な保全距離）
- 大野川：10～15m 程度（大野川河岸の安定を確保するために必要な保全距離）

##### (3) 掘削法面勾配

- 1：3～1：5 程度（堤防及び大野川河岸の安定を確保するために必要な法勾配）

◆ A-A' 断面 (93.0k 断面位置)

◆ B-B' 断面 (縦断面位置)

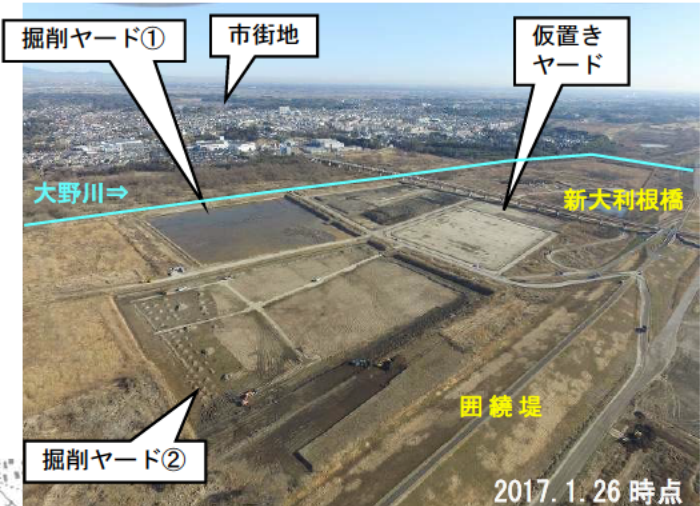
- ・新大利根橋上流（掘削ヤード①②）：Y.P. +4.0m ⇒ Y.P. +2.8m へ（写真①②）※
- ・越流堤直下流（掘削ヤード③④）：地表面 ⇒ Y.P. +5.0m へ（写真③）

写真① 掘削ヤード①（Y.P. +4.0m⇒2.8m へ）

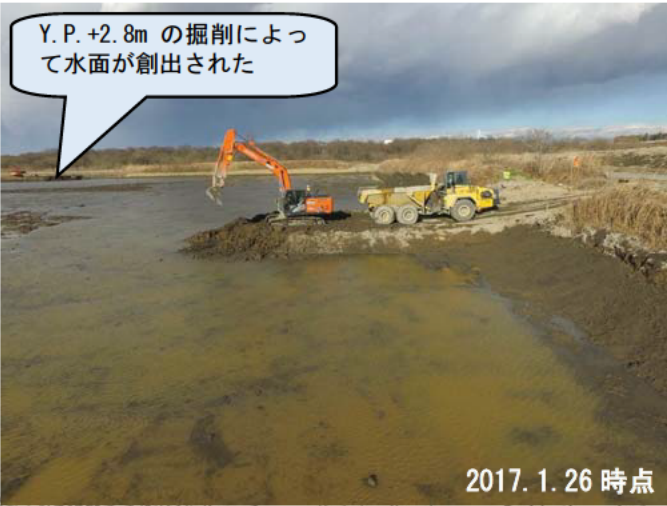
- ・地下水位モニタリングを1年間実施し、環境保全区域における地下水位の低下が確認されなかったことから、水面が創出されるよう Y.P. +2.8m の試験掘削を試みた（H27 年度の懇談会では Y.P. +3.0m の試験掘削で報告）。
- ・試験掘削の結果、水面を創出することができた。地下水位低下及びその他の環境影響については後述する。

写真② 掘削ヤード①の水面創出状況

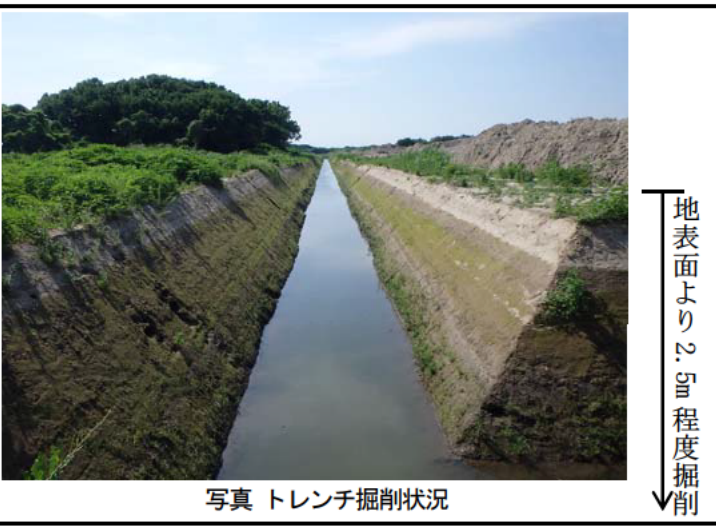
図7 トレンチ掘削の概念と実施状況

- ・地下水位（含水比）を下げるために掘削エリアの外側を溝状に掘削し（トレンチ掘削）、ある程度乾燥した状態になってから本掘削を実施する（図7参照）。

写真 トレンチ掘削状況

※トレンチ掘削とは、地中の含水比（地下水）を低下させて、掘削・運搬の施工性を向上させるために行う溝状の掘削のことである。

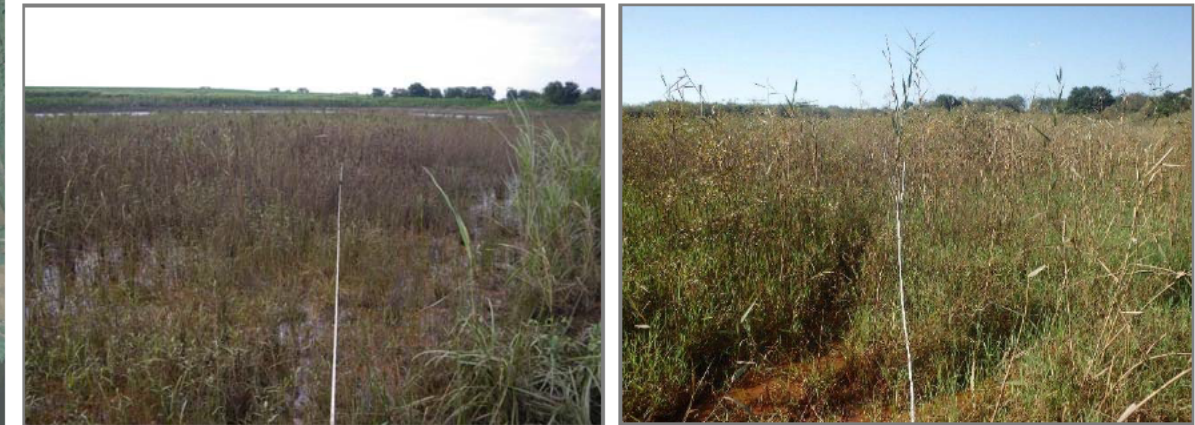
・Y. P. +2. 8m で掘削した範囲においては起伏を設けており、地形の起伏に応じて低い場所は水面となり、水辺にヒメガマ等の湿生植物が生育する。冠水していない場所にはヤナギが生育するが、Y. P. +5. 0m 及び Y. P. +5. 5m より遷移の進行は遅い。

写真 第 1 試験地の底面部状況 ※冠水していない場所  
（撮影：（左）平成 23 年 9 月 28 日、（右）平成 28 年 10 月 27 日）
