# 出水速報

国土交通省 関東地方整備局  
荒川上流河川事務所

## 平成29年7月4日からの 台風3号による出水状況等について

### 第2報

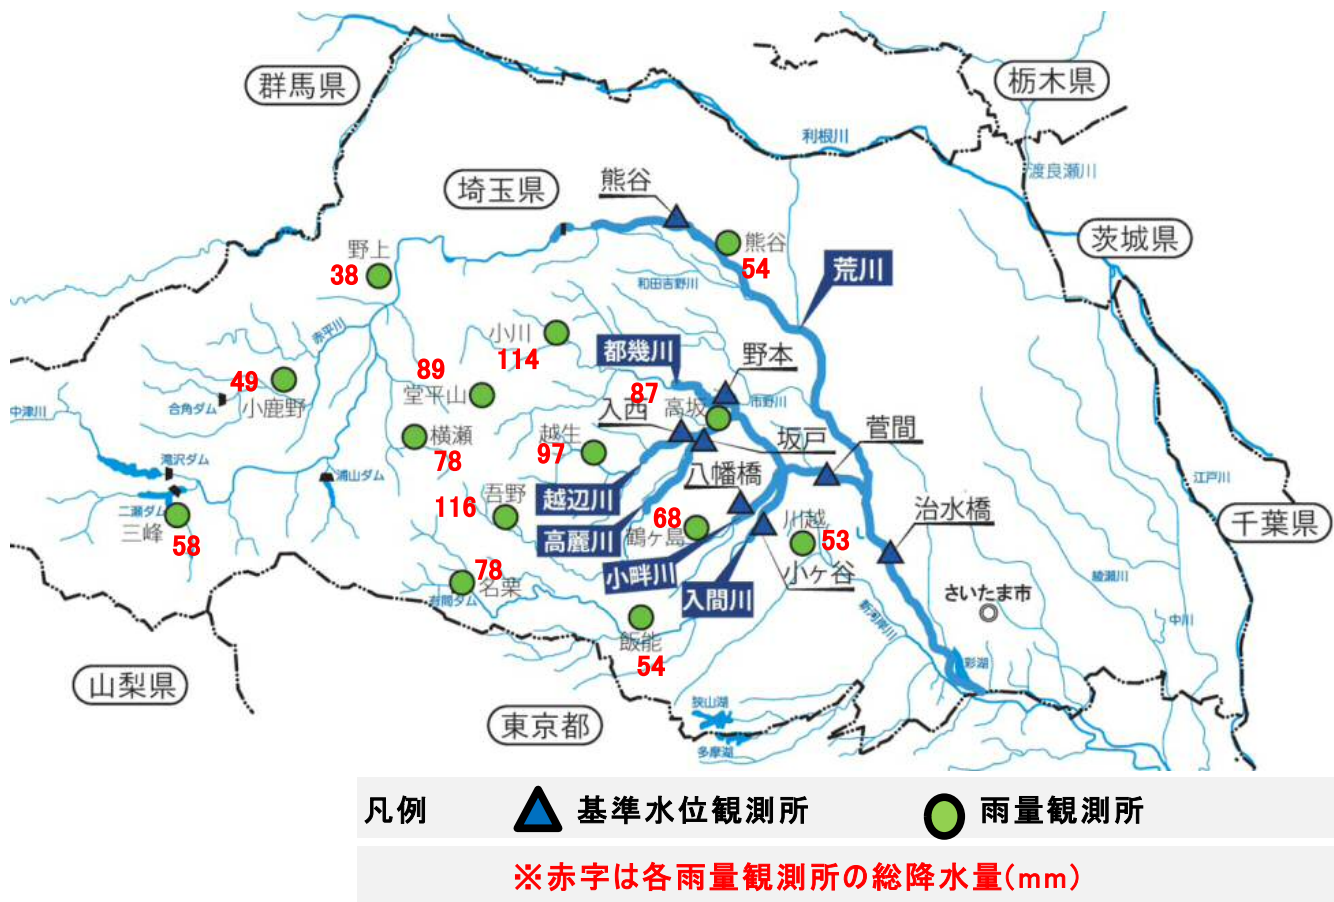
期間内の総降水量分布図  
(7月4日8時00分～7月5日8時00分)

平成29年7月4日から5日にかけて、台風第3号の通過に伴い、南から湿った空気が流れ込み、荒川上流河川事務所管内では一時的に非常に激しい雨が降った。

台風の接近に伴い、流域内の多いところでは7月5日8時までの24時間に飯能市吾野で116ミリ、比企郡小川町小川で114ミリ、入間郡越生町越生で97ミリ等を観測した。  
(いずれも当事務所観測所)

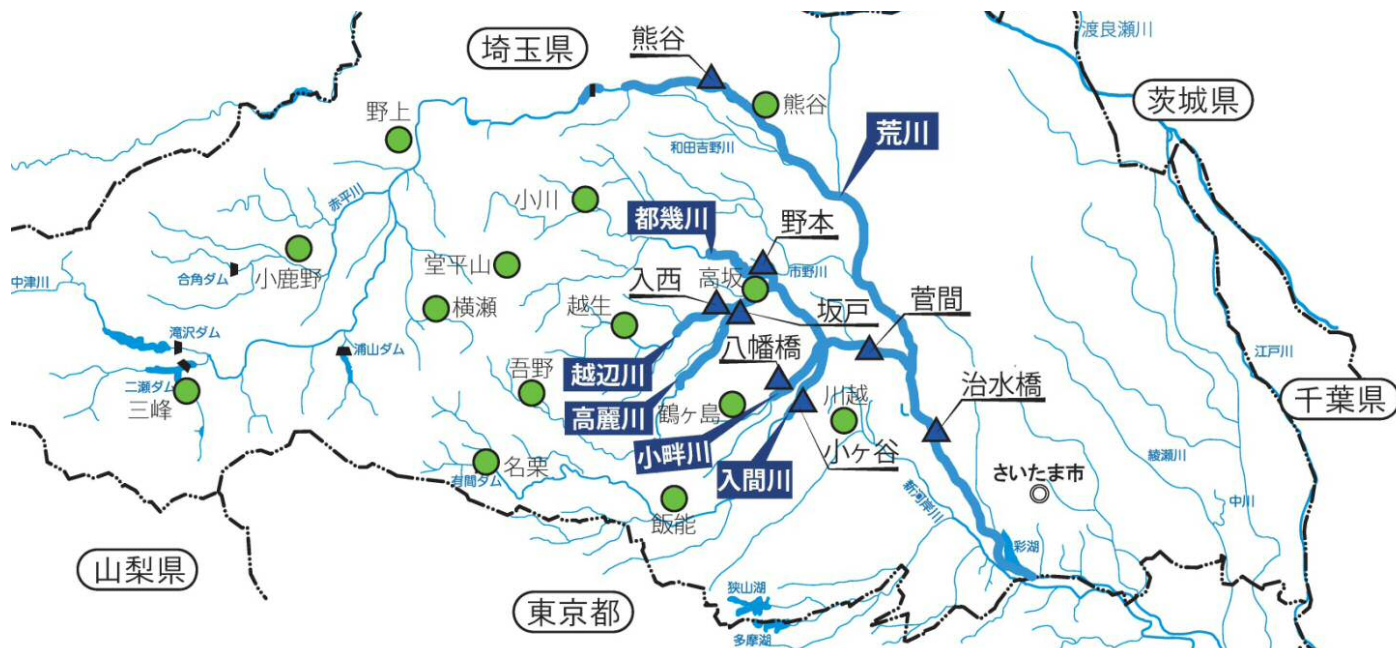
## 荒川上流部における出水の状況

## ■平成29年7月5日 3:00 までの最高水位 (※水位は速報値)

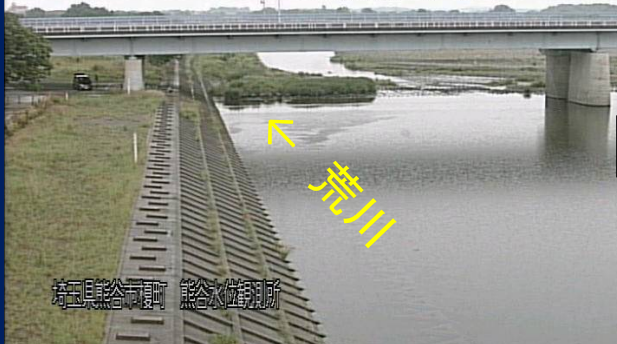
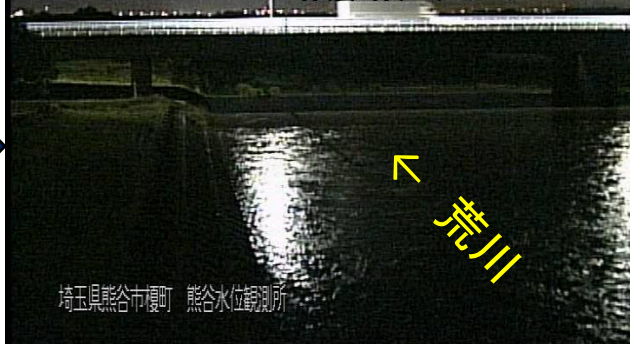
荒川  
熊谷観測所

2017-07-04 16:59:43 荒川系 荒川 右岸 76.5k

2017-07-05 02:59:51 荒川系 荒川 左岸 76.5k

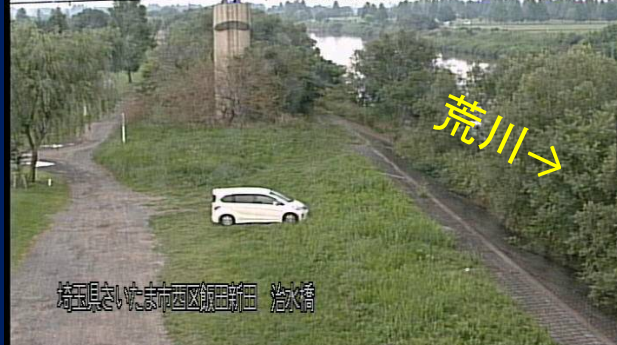
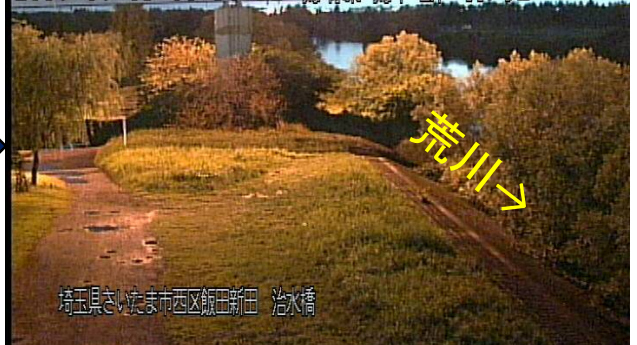
荒川  
治水橋観測所

2017-07-04 16:56:49 荒川系 荒川 右岸 41.9k

2017-07-05 01:56:52 荒川系 荒川 右岸 41.9k

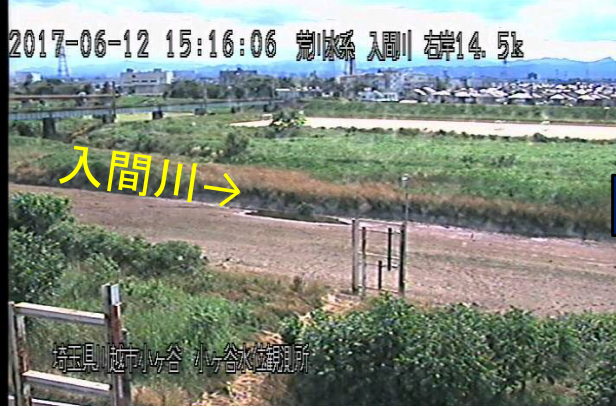
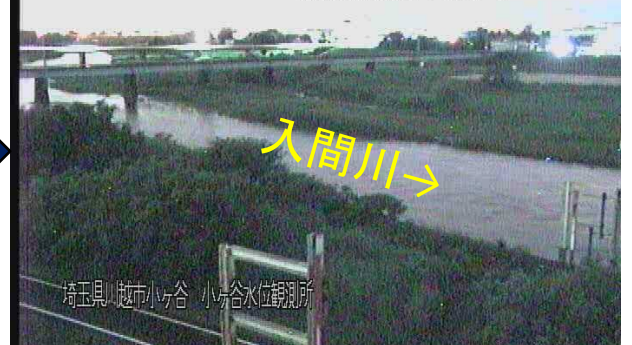
入間川  
小ヶ谷観測所

2017-07-05 00:37:18 荒川系 入間川 右岸14.5k

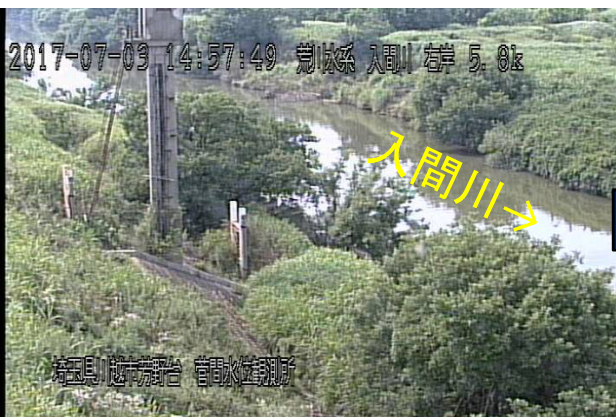
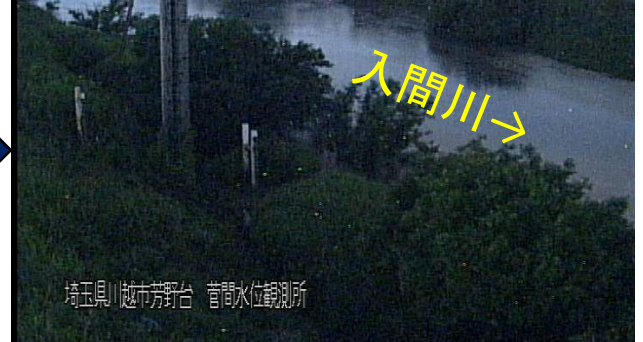
入間川  
菅間観測所

2017-07-05 02:57:50 荒川系 入間川 右岸 5.8k

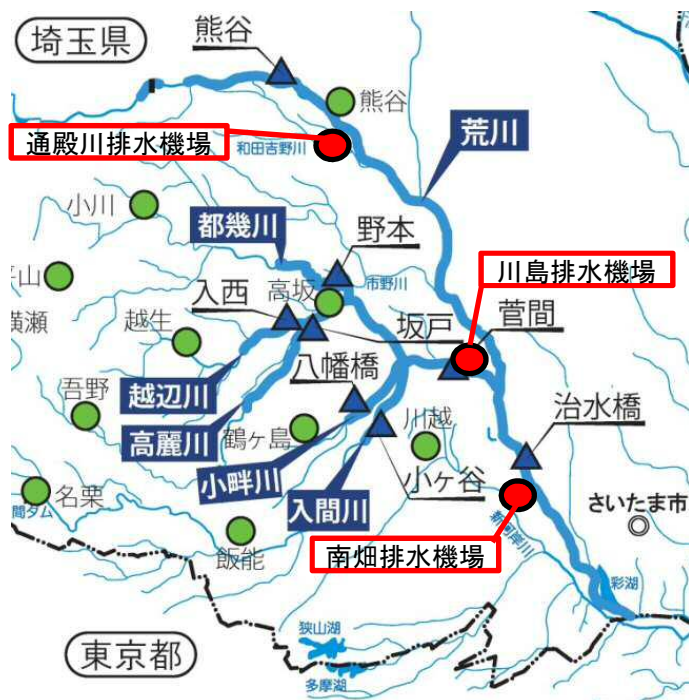
## 排水機場の役割

平常時、堤内側の支川の水（内水）は本川に自然に流れ込んでいます。

台風、集中豪雨などが発生した場合、本川には各支川の水が流れ込み、水位が高くなります。

本川の水位が上昇し支川へ逆流した水と支川流域に降った雨水は内水被害を引き起こします。

そこで支川に溜まった水をポンプで吸い揚げ、本川に吐き出します。この働きにより内水被害が少なくなります。

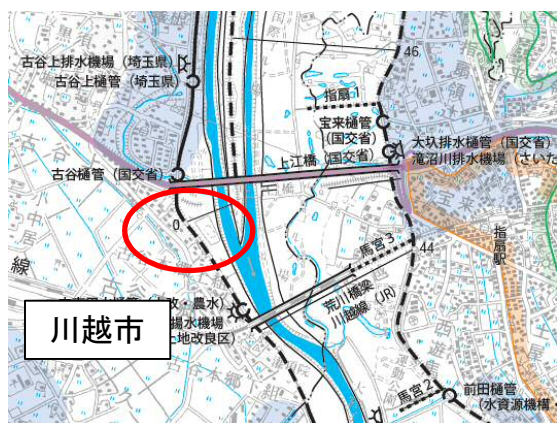
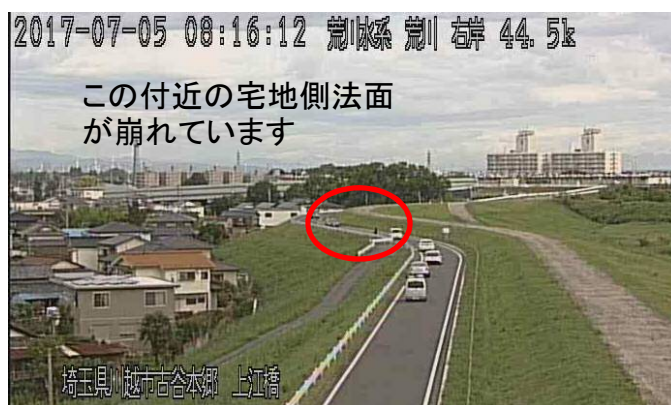
平成29年7月5日（水曜日）8時25分頃に、台風第3号による降雨により、入間川右岸Ok付近（埼玉県川越市古谷本郷地先）の堤防川裏法面が崩れているのを確認しました。

被害規模（延長：約8m、法長：約13m）

明日までに応急復旧を行う予定です。

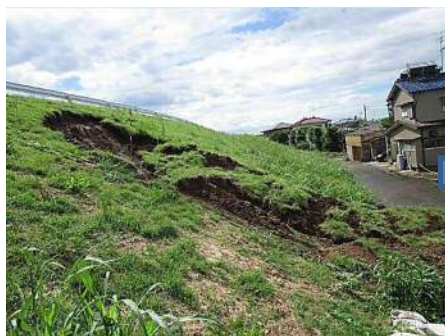
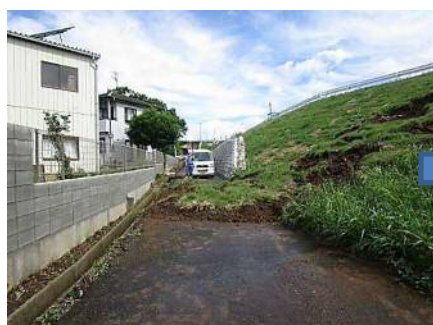
応急復旧前

平成29年7月5日（水曜日）8時25分頃に確認された、入間川右岸0k付近（埼玉県川越市古谷本郷地先）の堤防川裏法面の法崩れは、同20時40分に、応急復旧を完了しました。

応急復旧では、大型土のうを設置し盛土を行うとともに、ブルーシートにて法面を保護しています。本復旧については、関係機関と調整のうえ速やかに実施する予定です。  
本復旧までの間は、重点的に河川巡視を行い、状況を確認します。
