平成29年8月28日（月）～9月1日（金）のアオコ発生概況

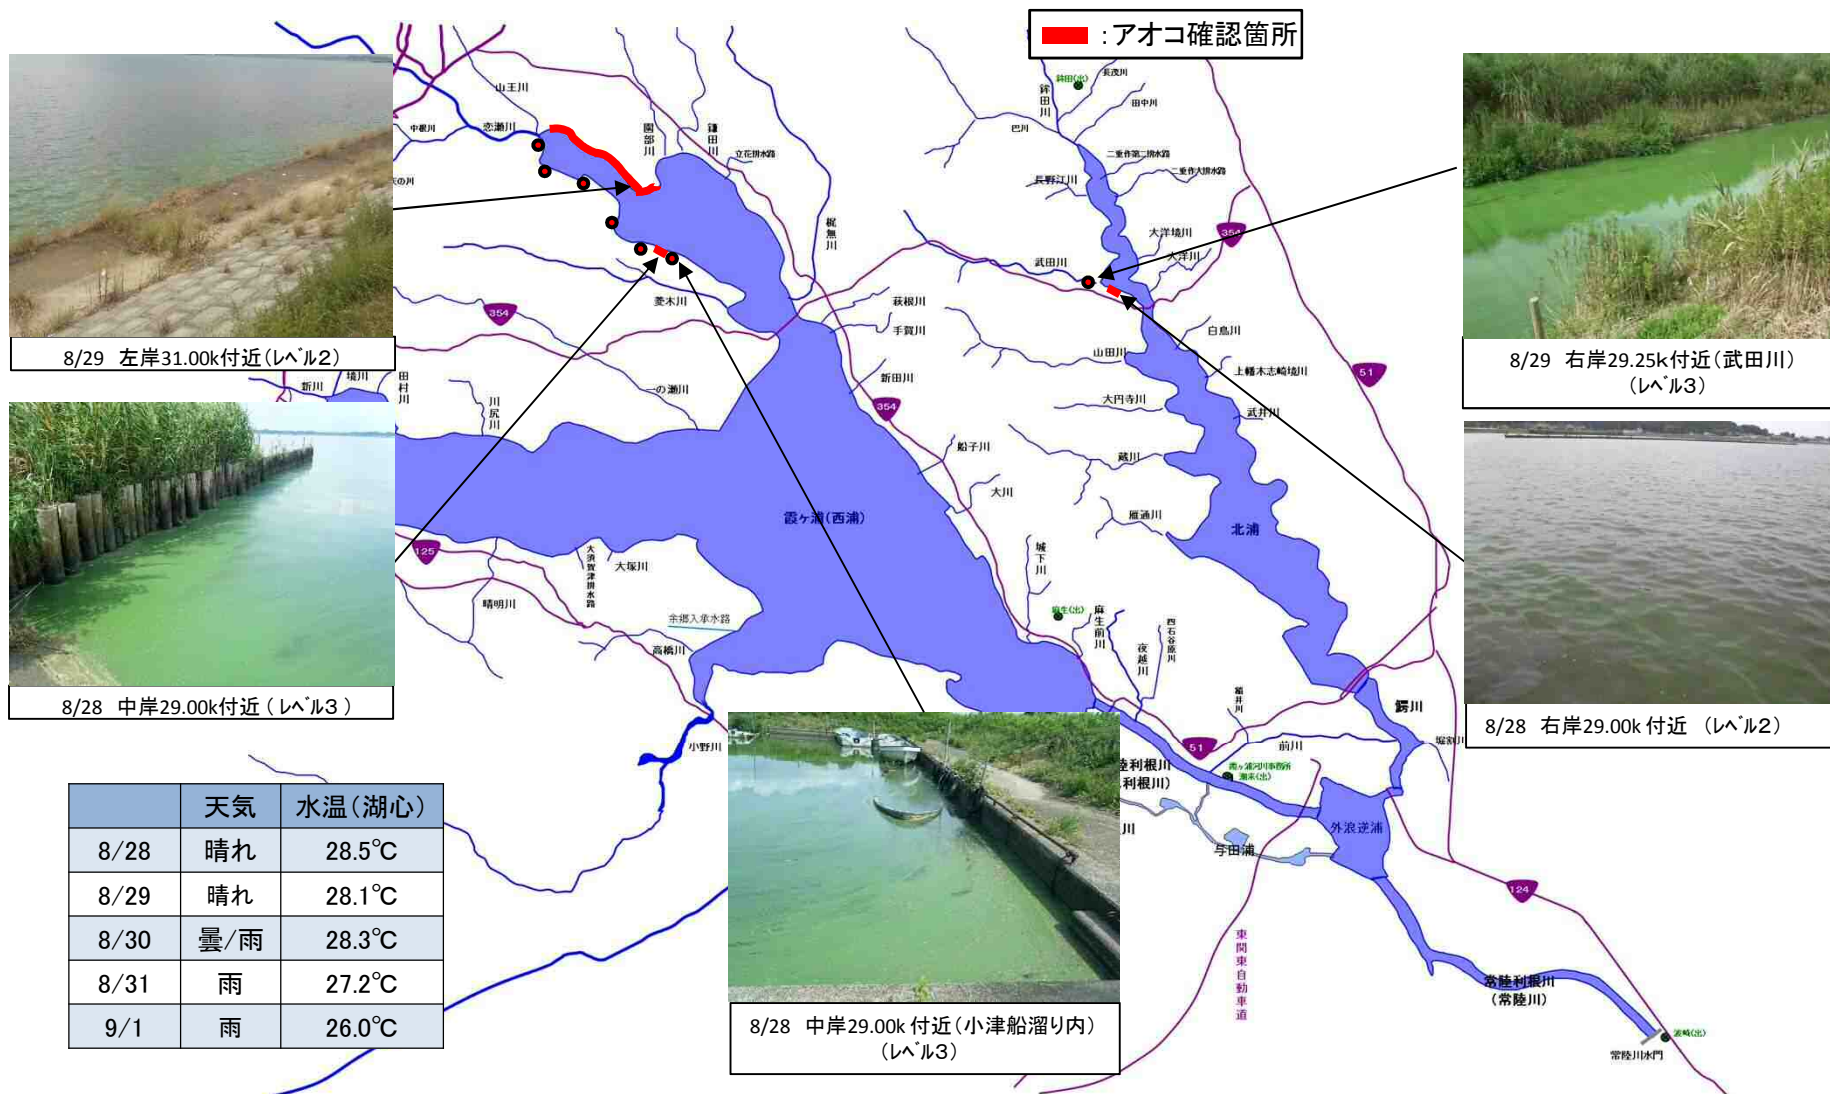
【北浦】 右岸：29k 付近でレベル2、武田川はレベル3で推移。
左岸：確認なし。

【西浦】 中岸：29k 付近でレベル3、船溜り内(6箇所)はレベル2～3で推移。
左岸：29k～34k 付近でレベル2。

※台風15号接近に伴う降雨や風の影響で、西浦・北浦ともに、8月30日（水）以降は確認なし。

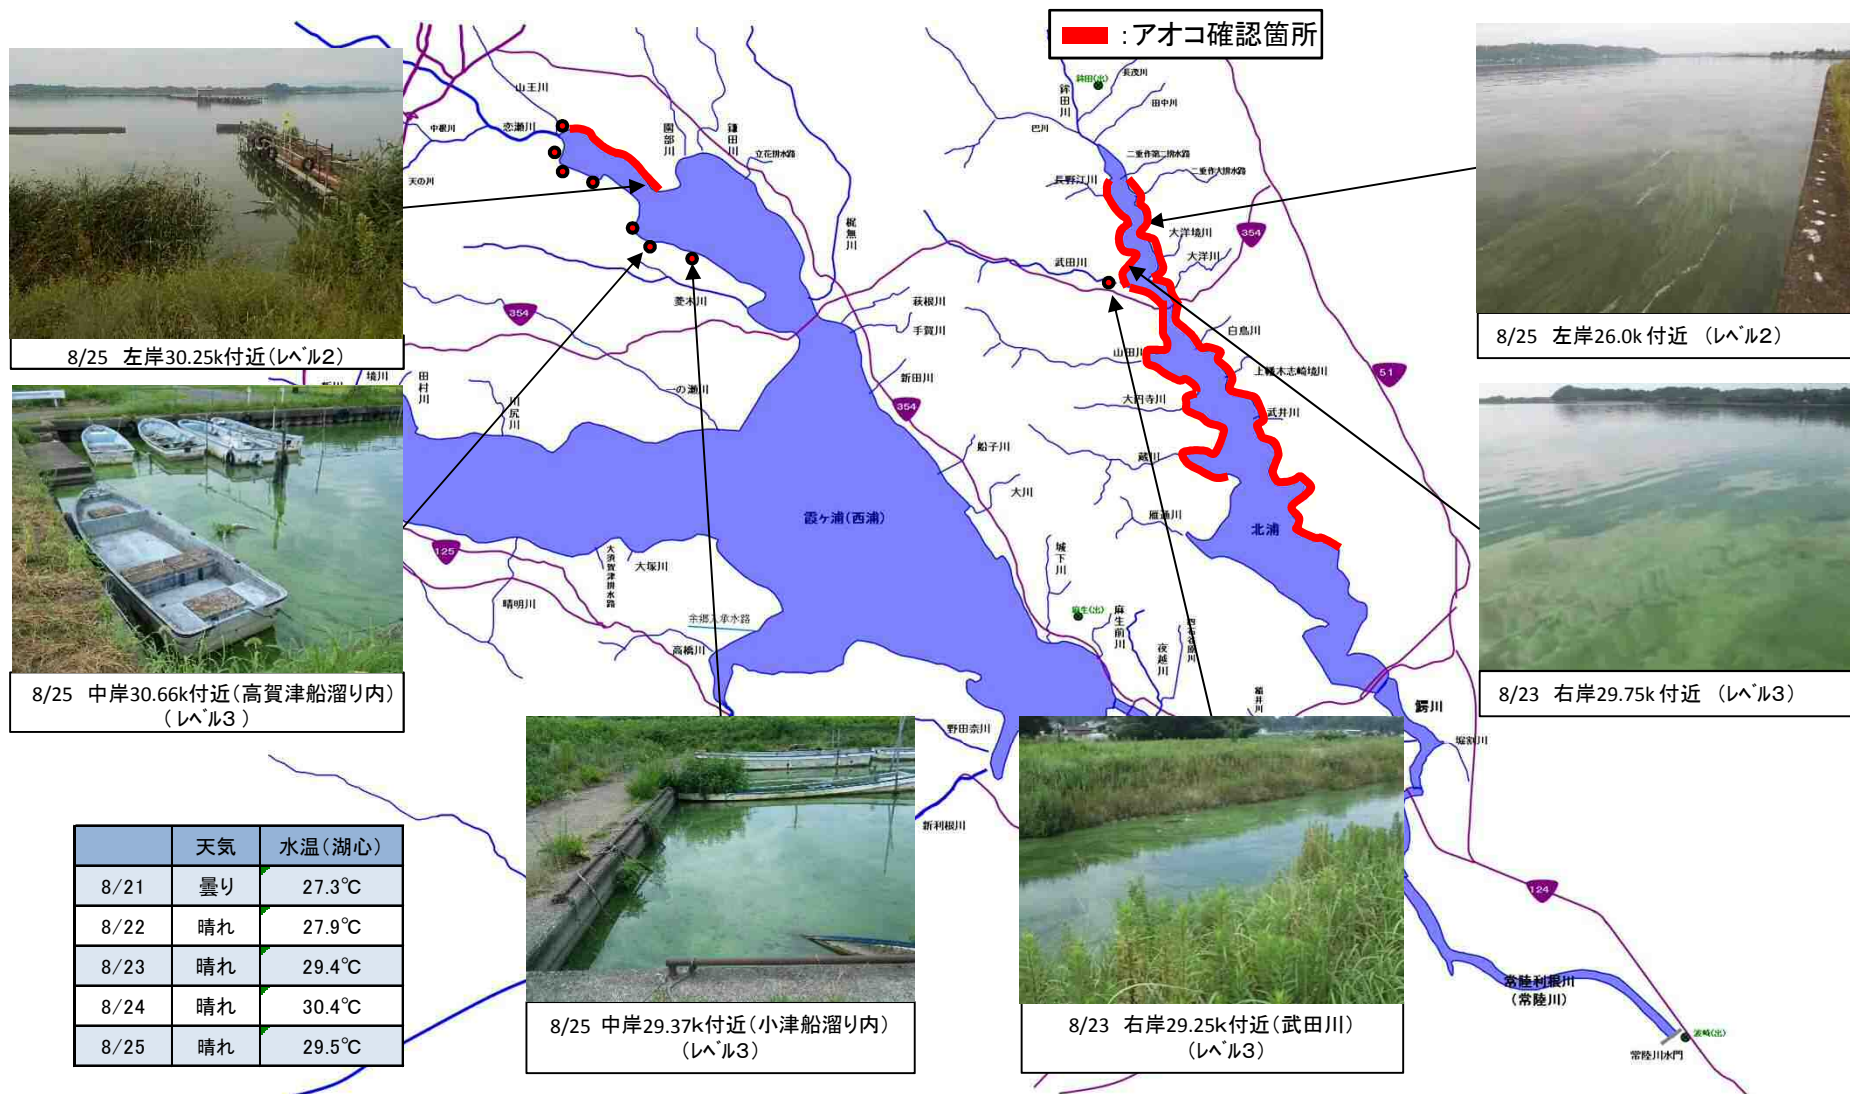
平成29年8月21日（月）～ 8月25日（金）のアオコ発生概況

【北浦】 右岸：15k～35k付近でレベル1～3、武田川はレベル2～3で推移。

左岸：6k～26k付近でレベル1～2程度。

【西浦】 中岸：船溜り内(6箇所)でレベル2～3。

左岸：30k～34k付近でレベル2。

※先週に比べて晴れの日が多かったため、やや増加傾向が見られた。

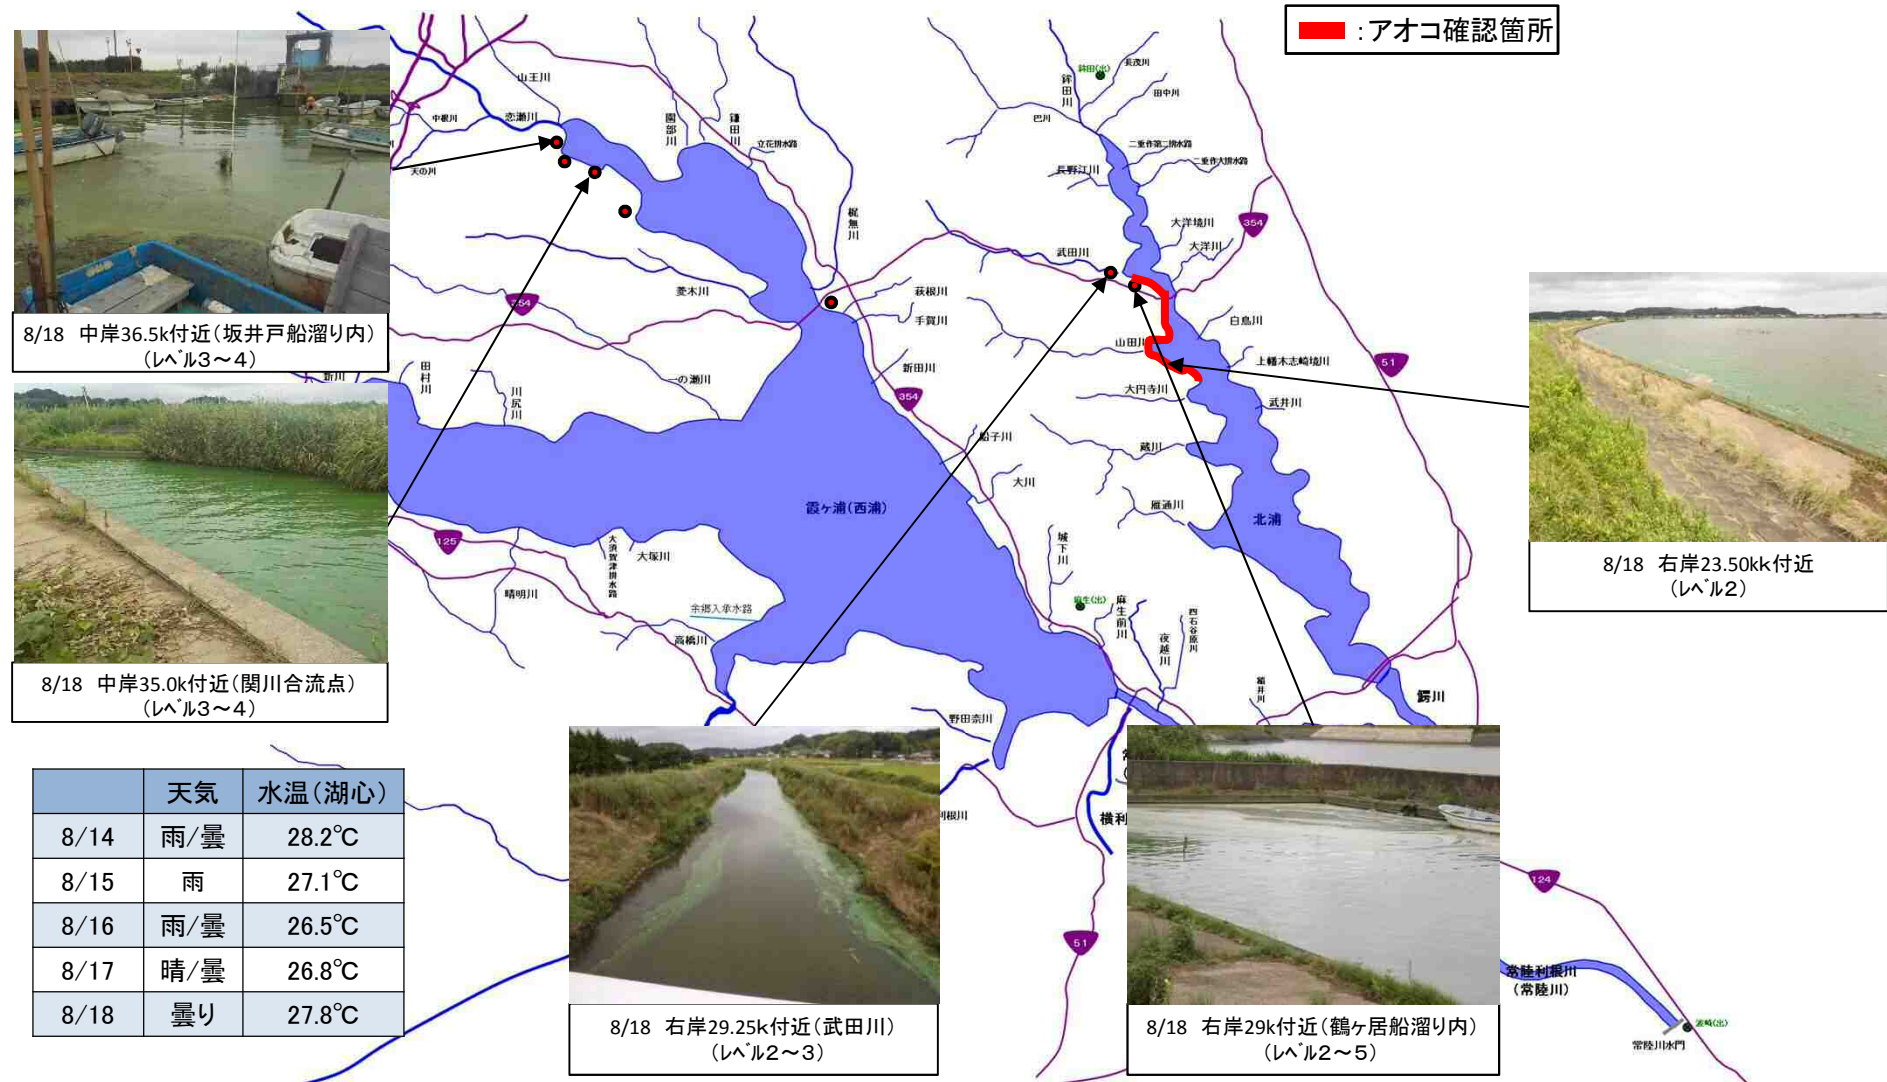
平成29年8月14日（月）～8月18日（金）のアオコ発生概況

【北浦】 右岸：22k～29k付近でレベル1～3、武田川はレベル2～3、船溜り(1箇所)はレベル2～5。(臭有)
左岸の湖岸沿いは見られなかった。

【西浦】 右岸は確認されず、中岸の船溜り内(4箇所)はレベル2～4(臭無)
左岸に8月18日に新たに確認された。(レベル2～3)

※14日～16日にかけての降雨の影響で、減少傾向であった。

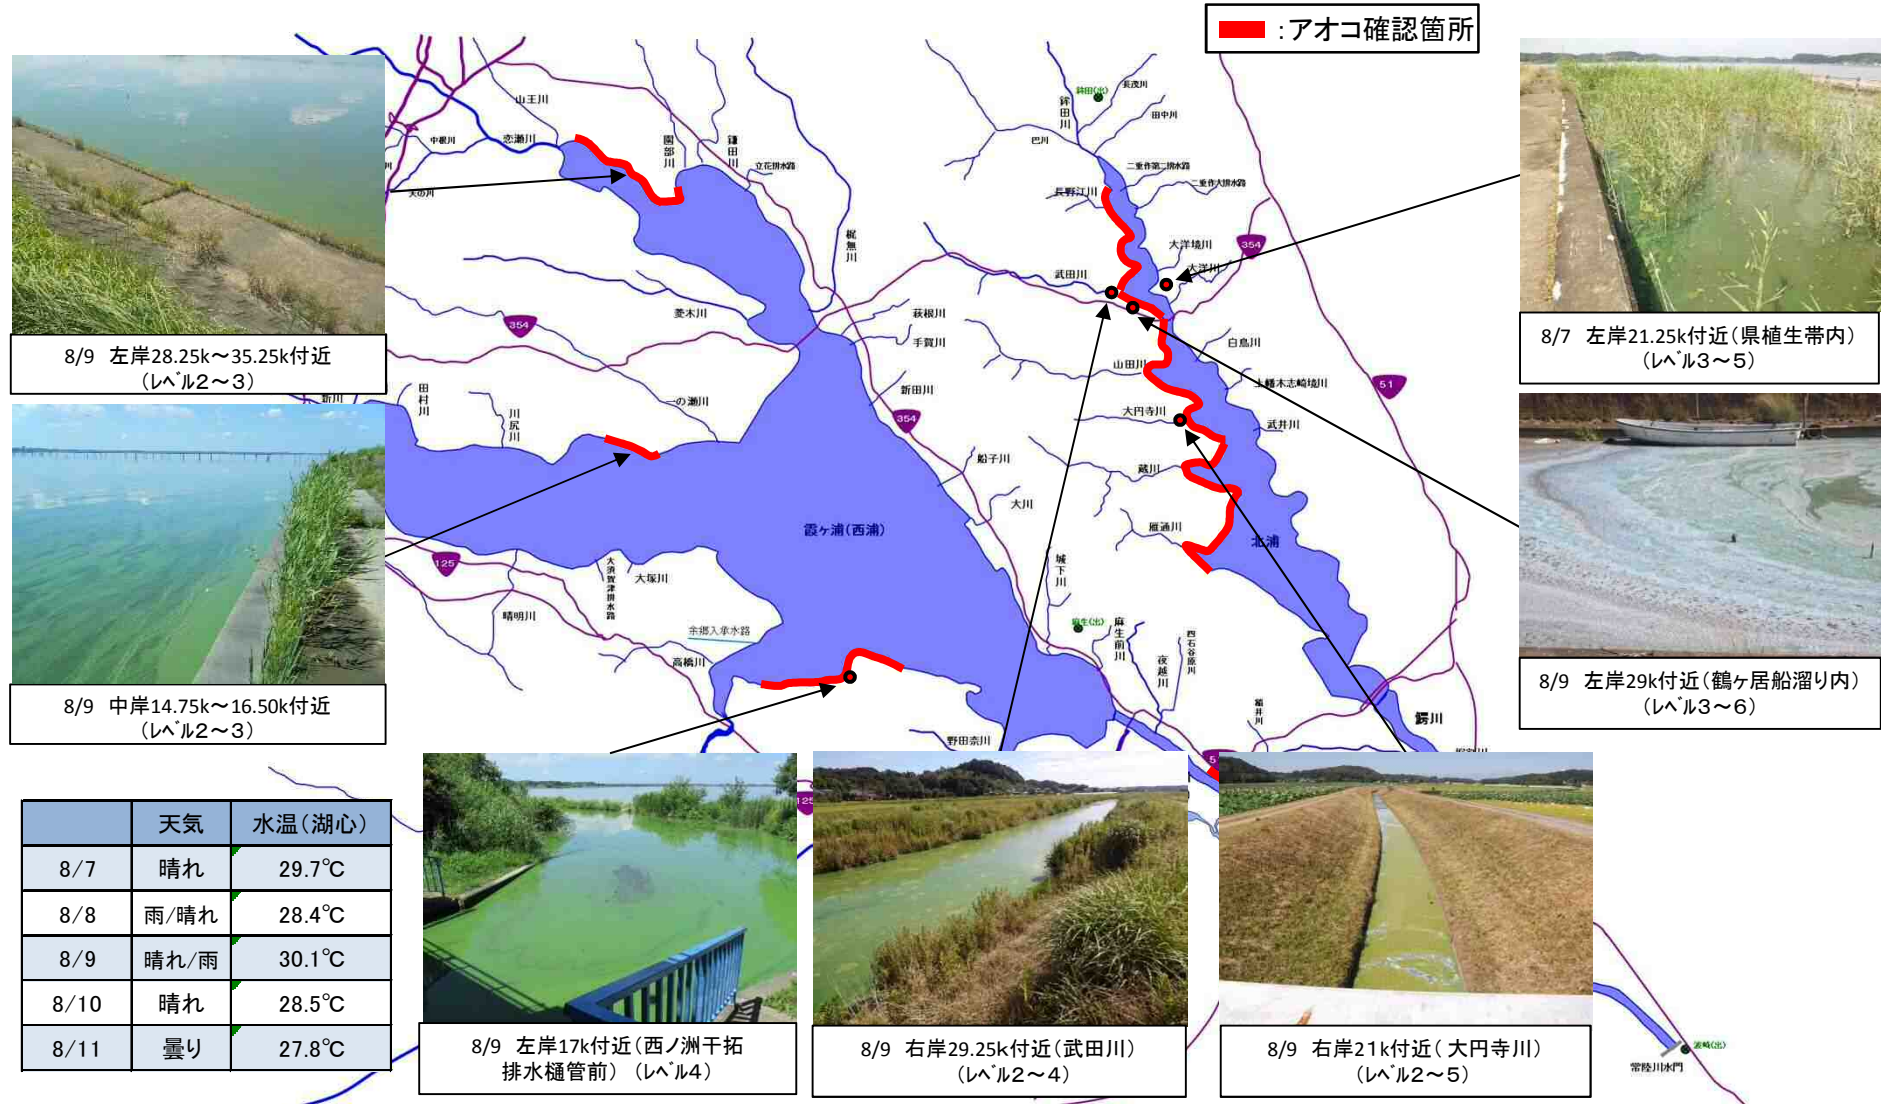
平成29年8月7日（月）～ 8月11日（金）のアオコ発生概況

【北浦】 右岸：9k～35k付近でレベル1～3、武田川はレベル2～4、大円寺川はレベル2～5、船溜りはレベル3～6。

左岸：湖岸沿いはほとんど見られなかったが、植生帯施設内でレベル3～5。

【西浦】 右岸～中岸：8月9日に新たに確認された。(レベル2～3、西ノ洲排水樋管前はレベル4。)

左岸：28k～35k付近でレベル2～3。

※9日夜に少し降雨あり、10日以降は減少傾向であった。

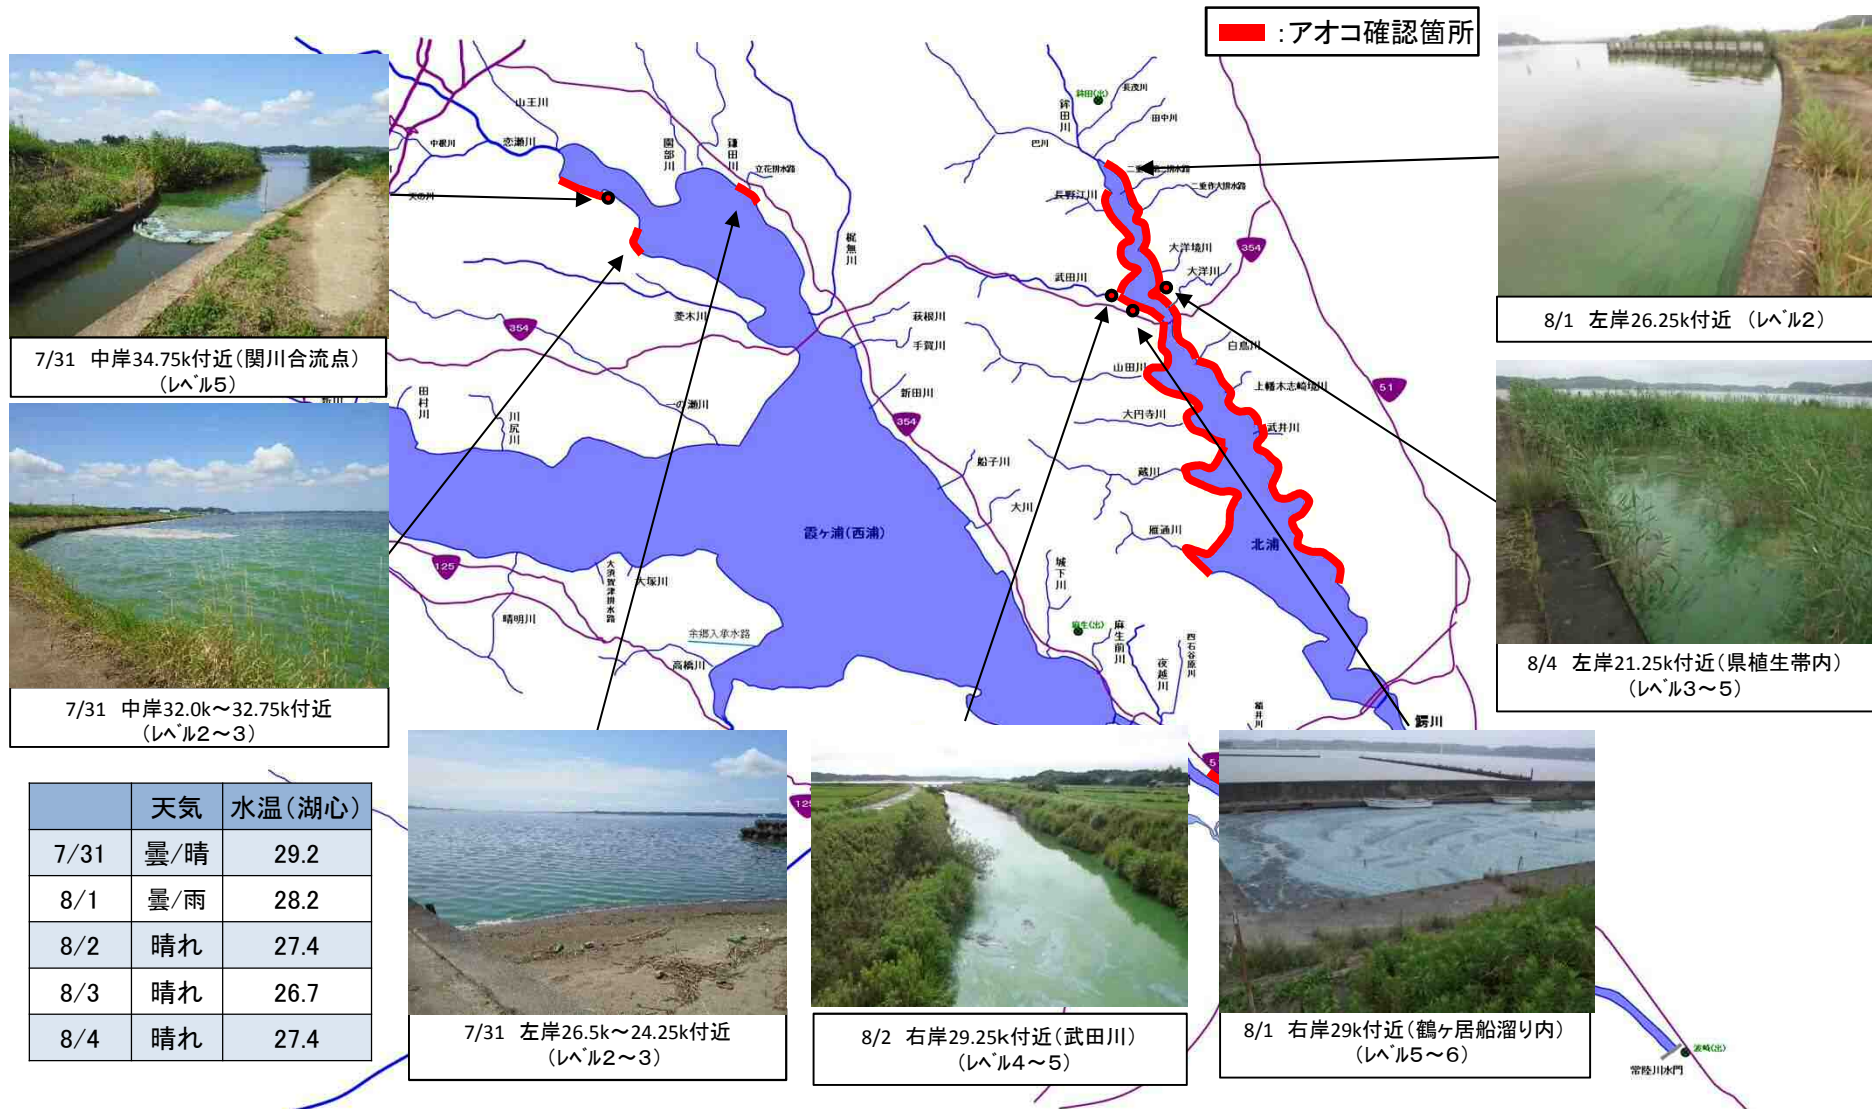
平成29年7月31日（月）～8月4日（金）のアオコ発生概況

【北浦】 右岸：9k～35k付近でレベル2～3、武田川はレベル3～5で推移。 船溜り(2箇所)ではレベル4～5。(臭有)

左岸：5k～26k付近でレベル2～3。 県植生帯内はレベル3～5。(臭有)

【西浦】 中岸32k～左岸24k付近でレベル2～3。 船溜り(3箇所)ではレベル2～3。(臭無)

※8/1に少し降雨があり、レベル・範囲ともにやや少なくなったが、その後は再び多くなってきた。

※8/4に武田川で船舶による攪拌作業を実施し、レベル3に低下。(茨城県)
