# 第八回 堅磐事業検討委員会

# 堅磐地区河道掘削工事の経過について

# 1. 堅磐地区河道掘削工事の概要

## H28堅磐地区河道掘削工事等について

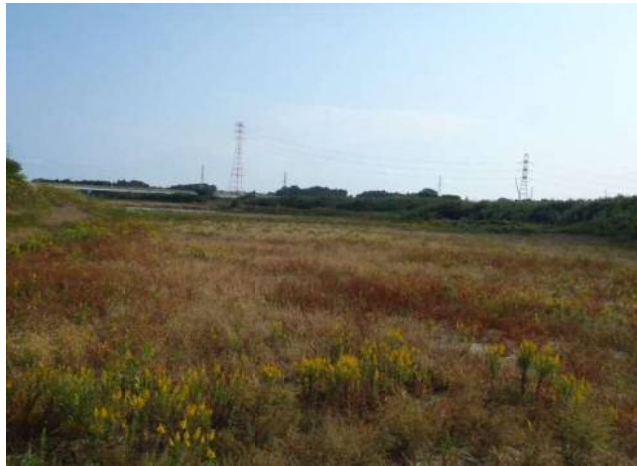
写真①：着工前(上流から下流を望む)

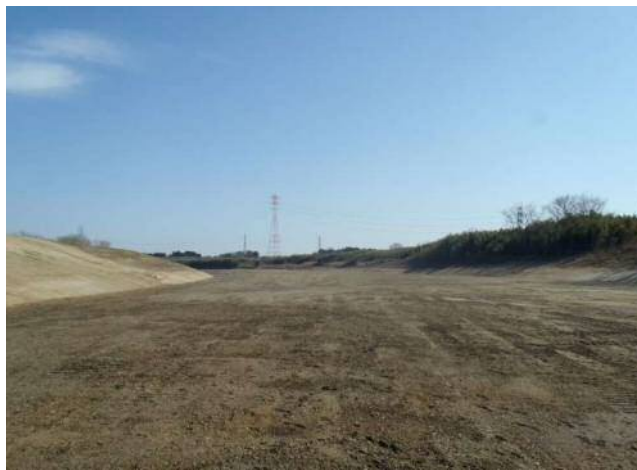
写真②：完了後(上流から下流を望む)

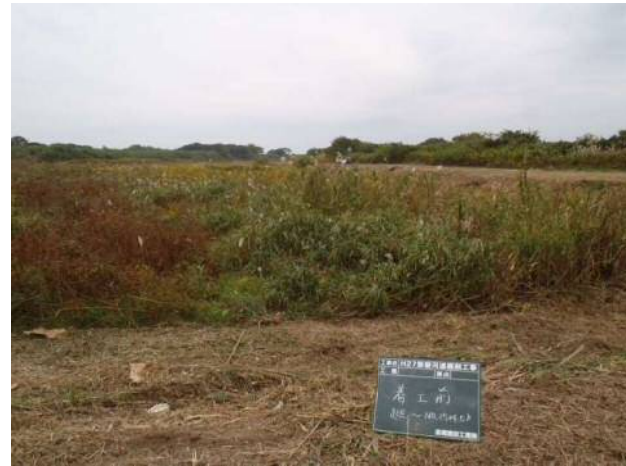
写真③：着工前(下流から上流を望む)

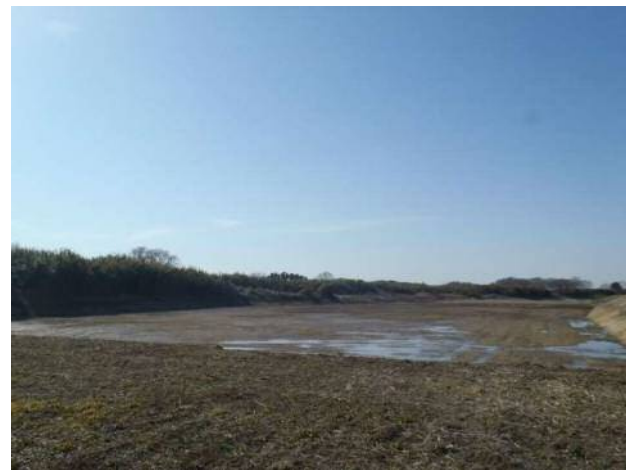
写真④：完了後(下流から上流を望む)

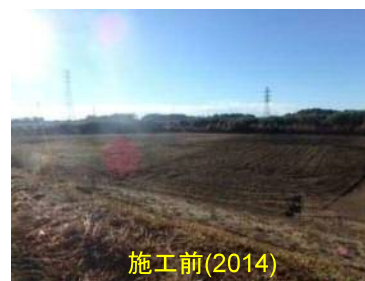
施工前(2014)

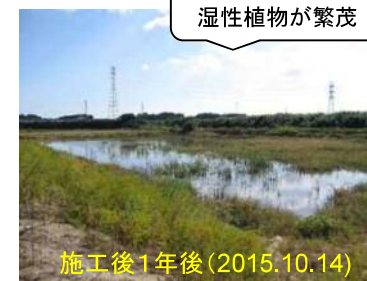
施工後1年後(2015.10.14)

水面に  
湿性植物が繁茂

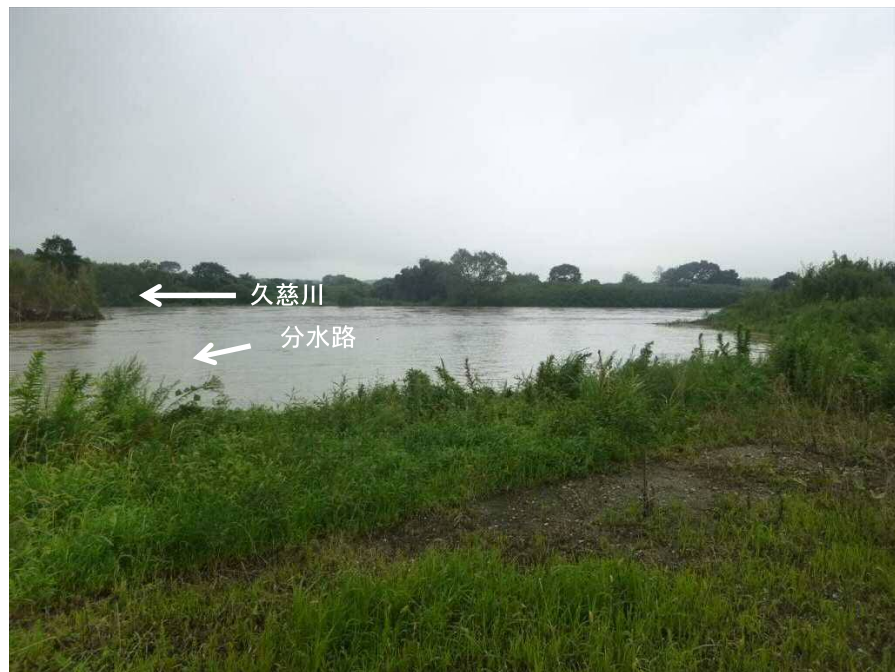
### 写真①：上流端流入口

◎平成28年8月の台風9号洪水の流入状況。

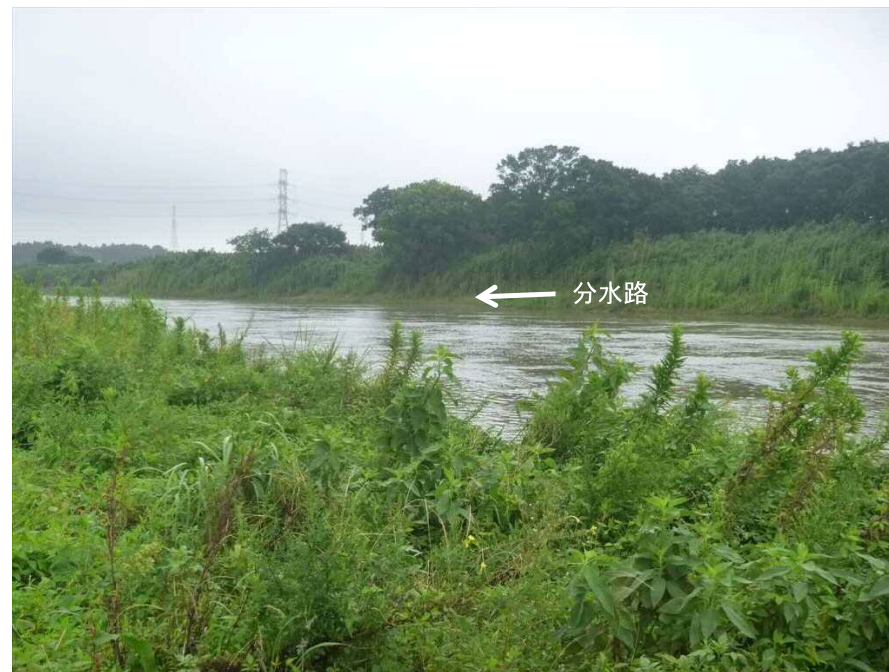
写真②：掘削箇所

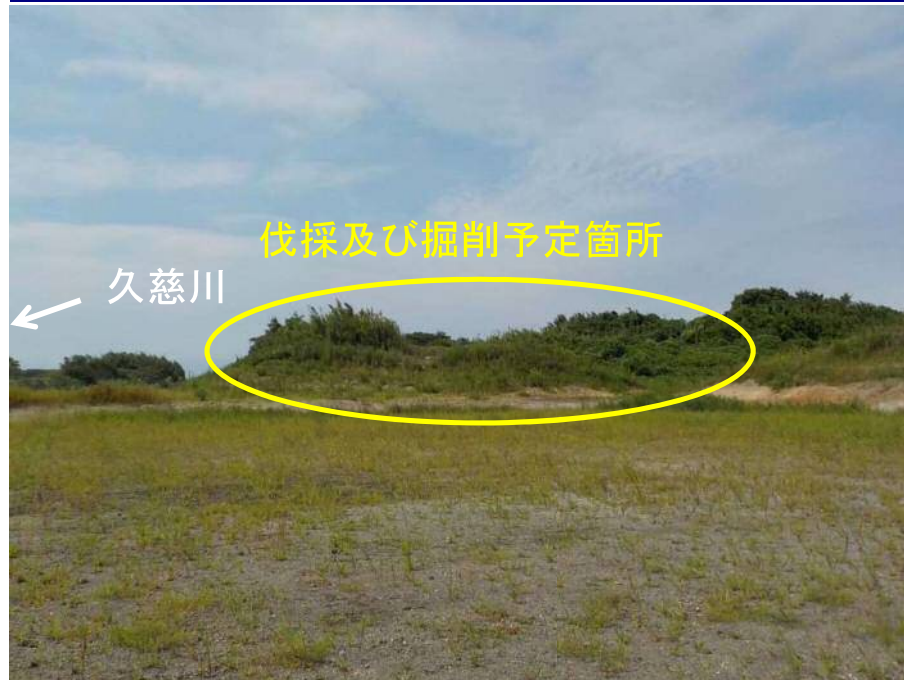
写真①：上流工区(下流から上流を望む)

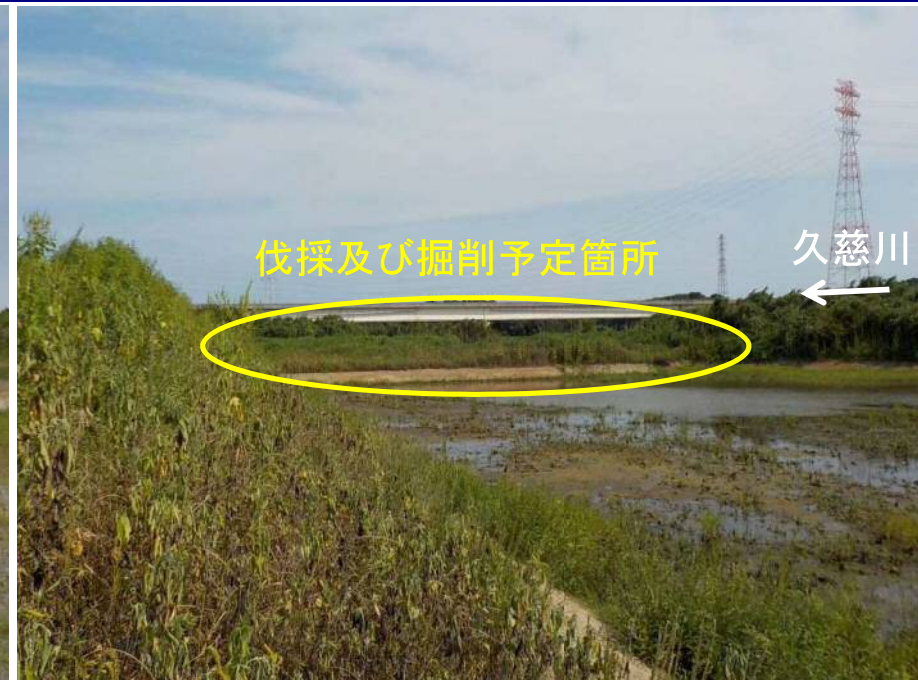
写真②：下流工区(上流から下流を望む)
