# 『平成27年9月関東・東北豪雨』に係る 洪水被害及び復旧状況等について

平成29年4月1日

国土交通省 関東地方整備局

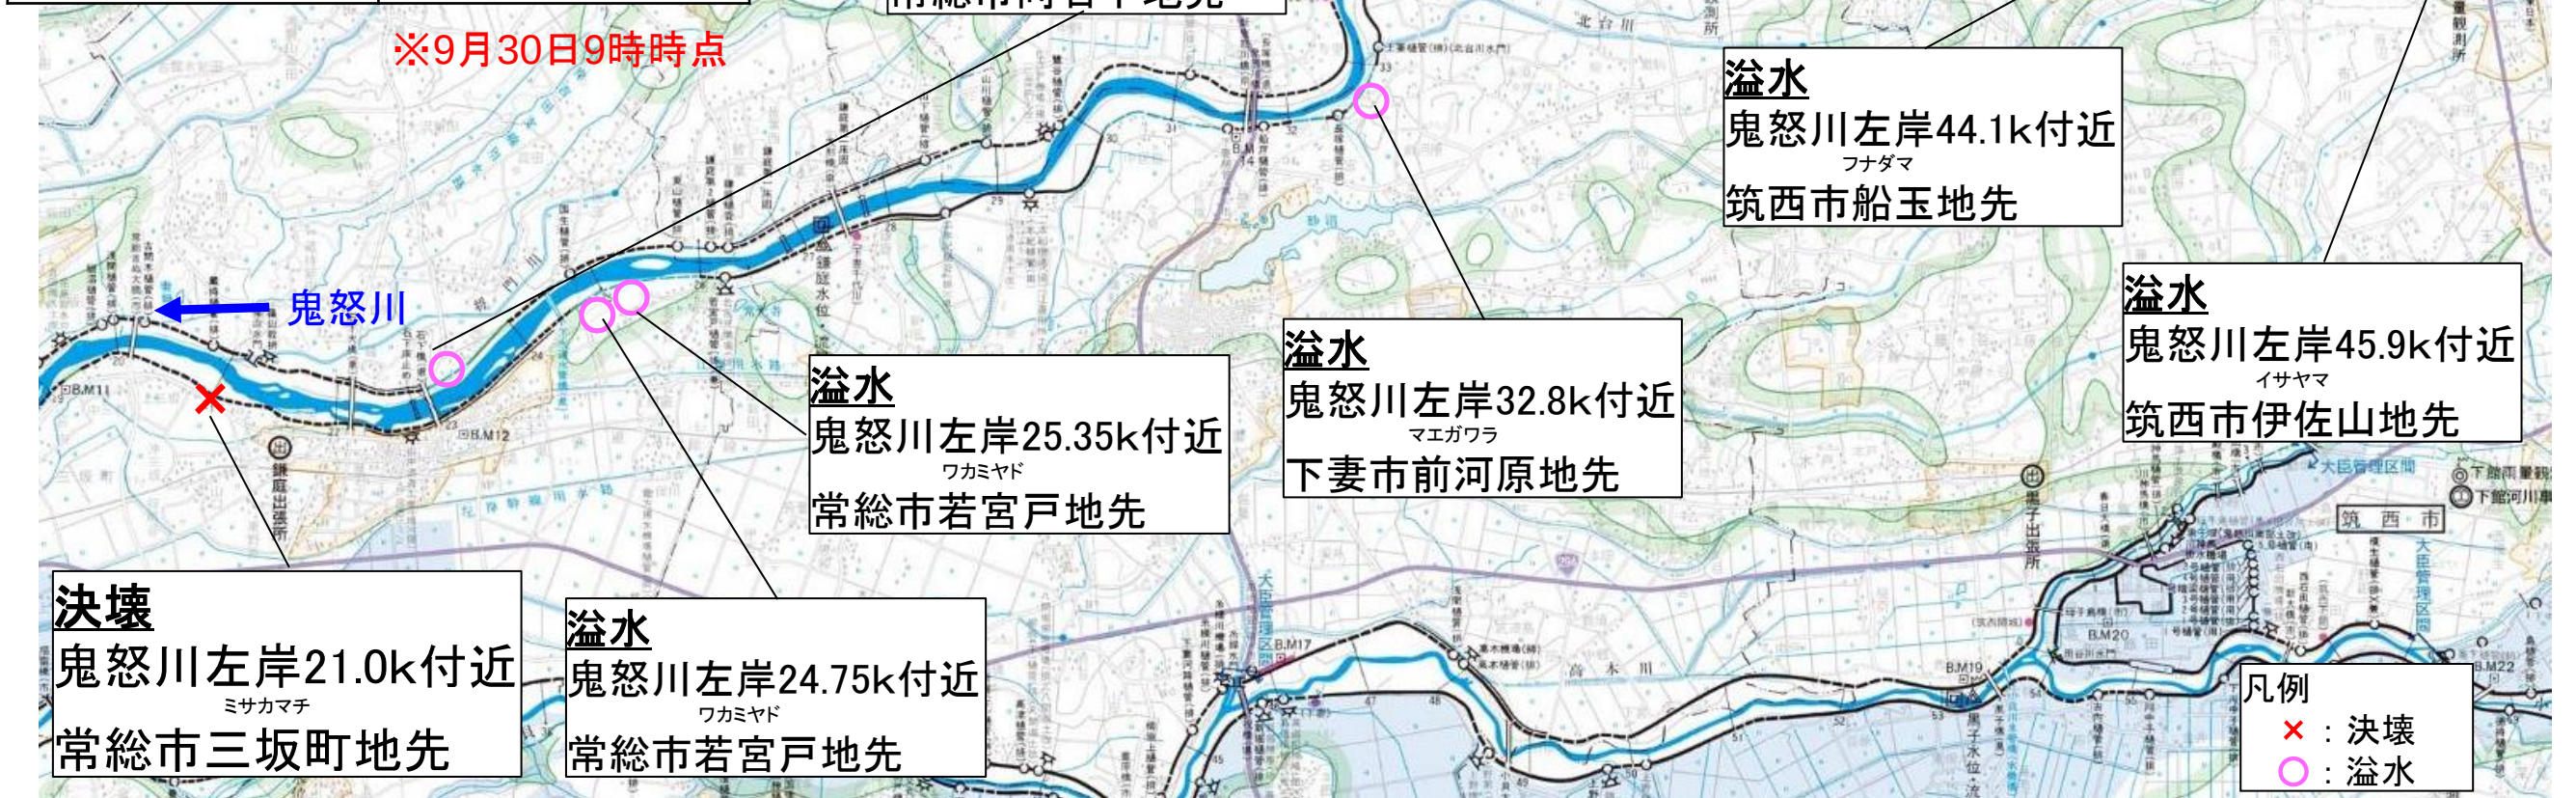
■ 流下能力を上回る洪水となり、7カ所で溢水し、常総市三坂町地先で堤防が決壊(9月10日12:50)。  
※関東地方の国管理河川の決壊は、昭和61年の利根川水系小貝川以来、29年ぶり

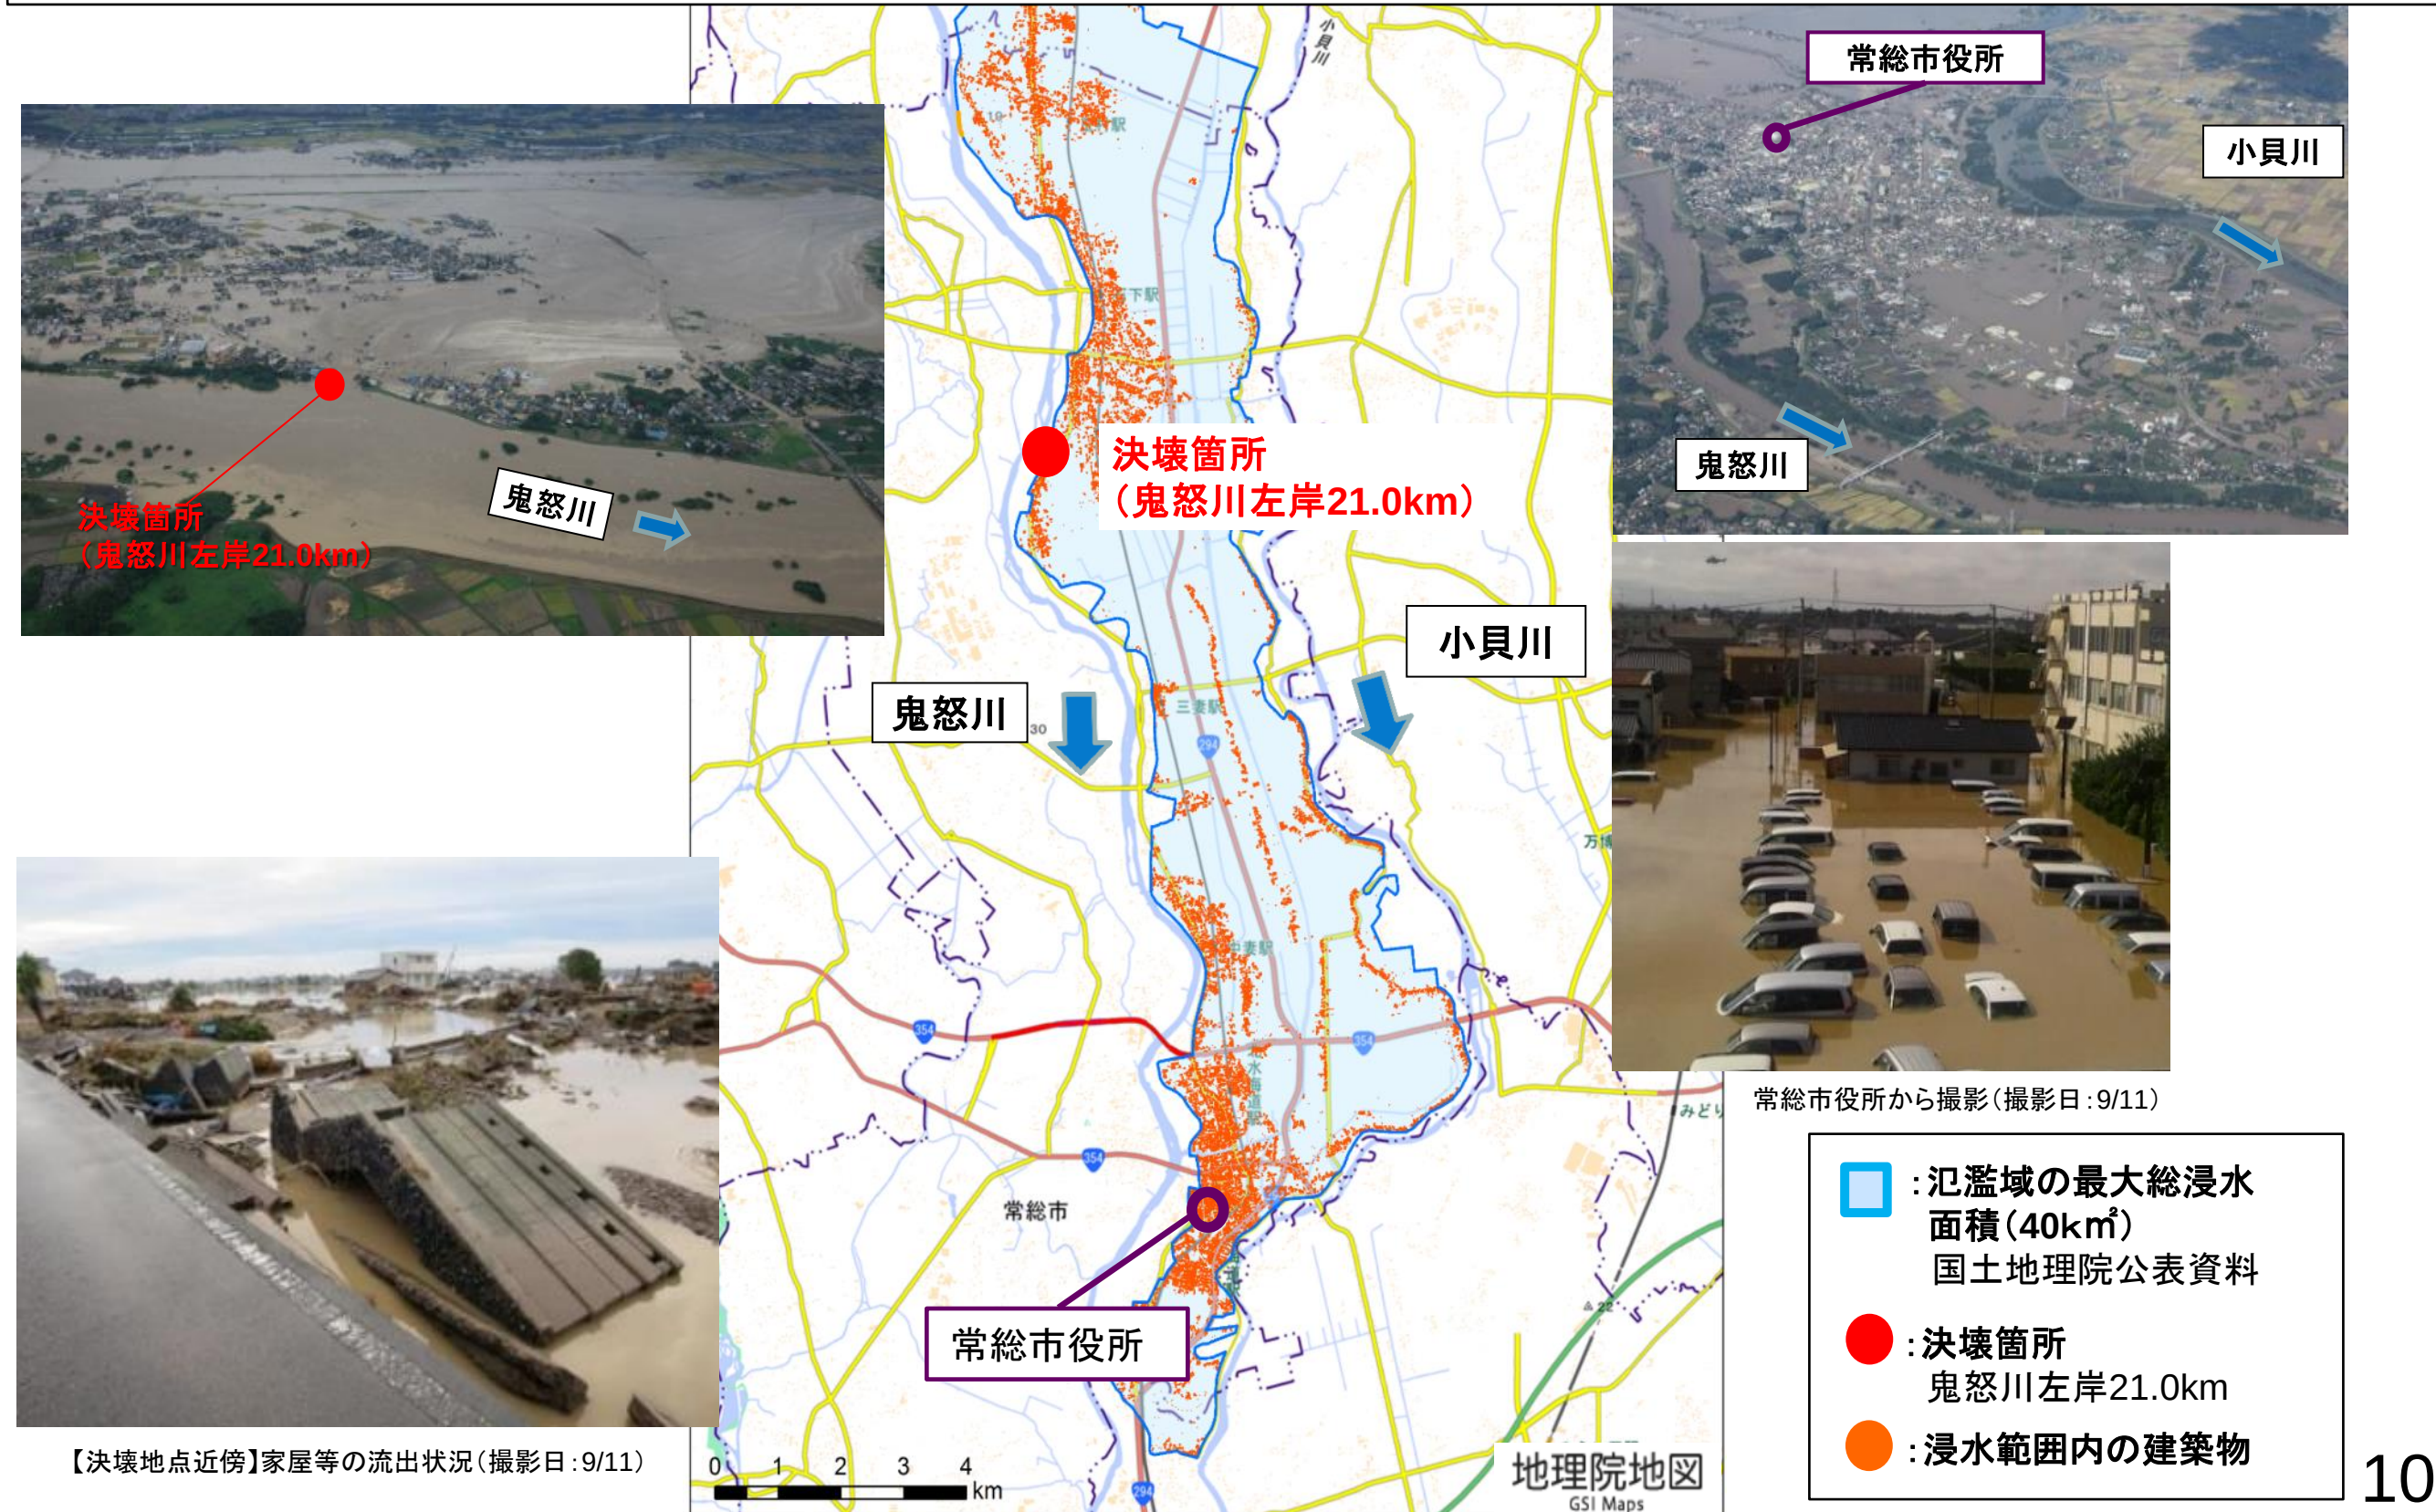
- 常総市三坂町地先（鬼怒川左岸21.0km付近）における堤防決壊等に伴う氾濫により、常総市の約1/3の面積に相当する約40km<sup>2</sup>が浸水し、常総市役所も孤立した。

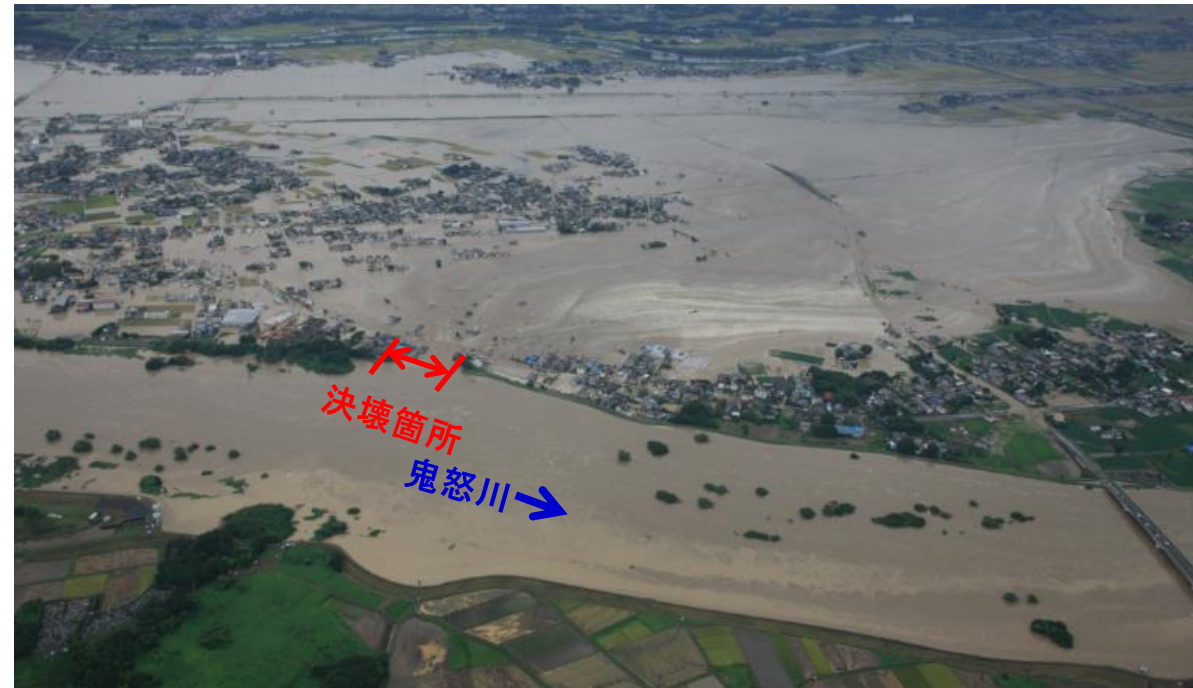
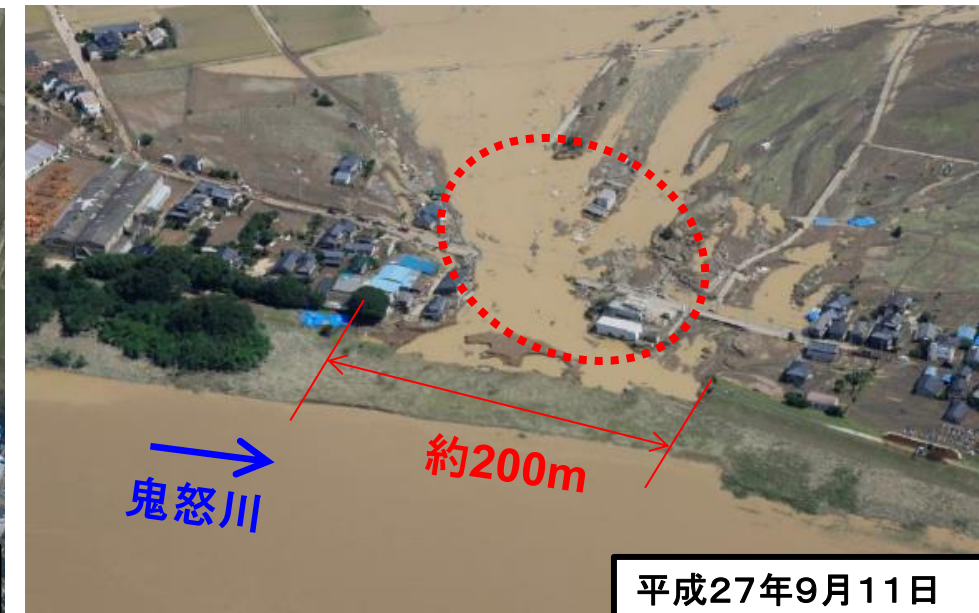
常総市三坂町地区

- 9月10日12時50分に常総市三坂町地先（左岸21k付近）で、堤防が約200m決壊。
- 決壊箇所周辺では、氾濫流により多くの家屋が流出。

被災状況(全景写真)

被災状況(拡大写真)

- 平成27年9月10日 12時50分 堤防決壊
- 決壊幅 約200m

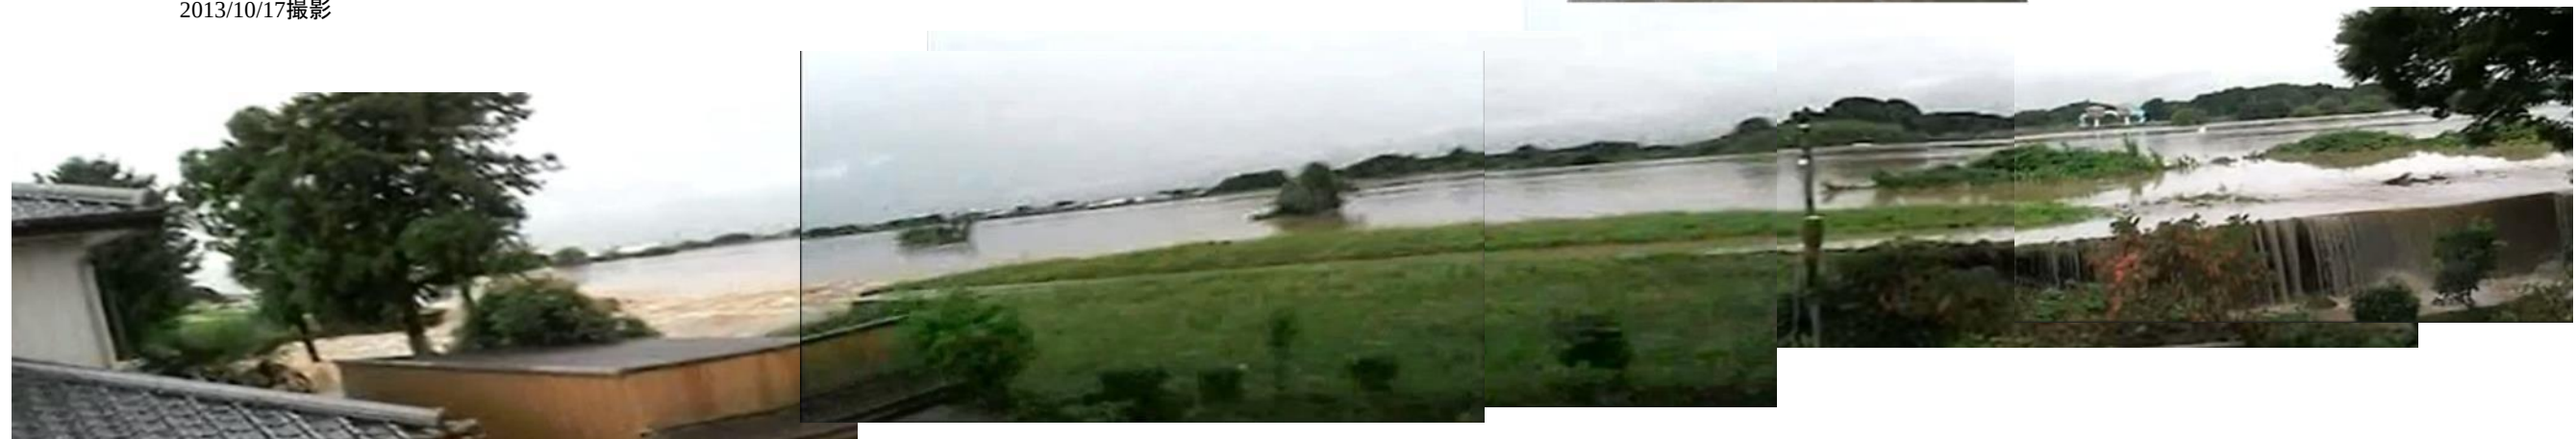
# 5. 鬼怒川堤防調査委員会(堤防決壊状況写真)

■ 鬼怒川左岸21k付近で、9月10日11時頃に越水を確認、12時頃に居住地側の堤防法尻付近で洗掘を確認、12時50分頃決壊し、最終的に決壊幅は約200mに達した。

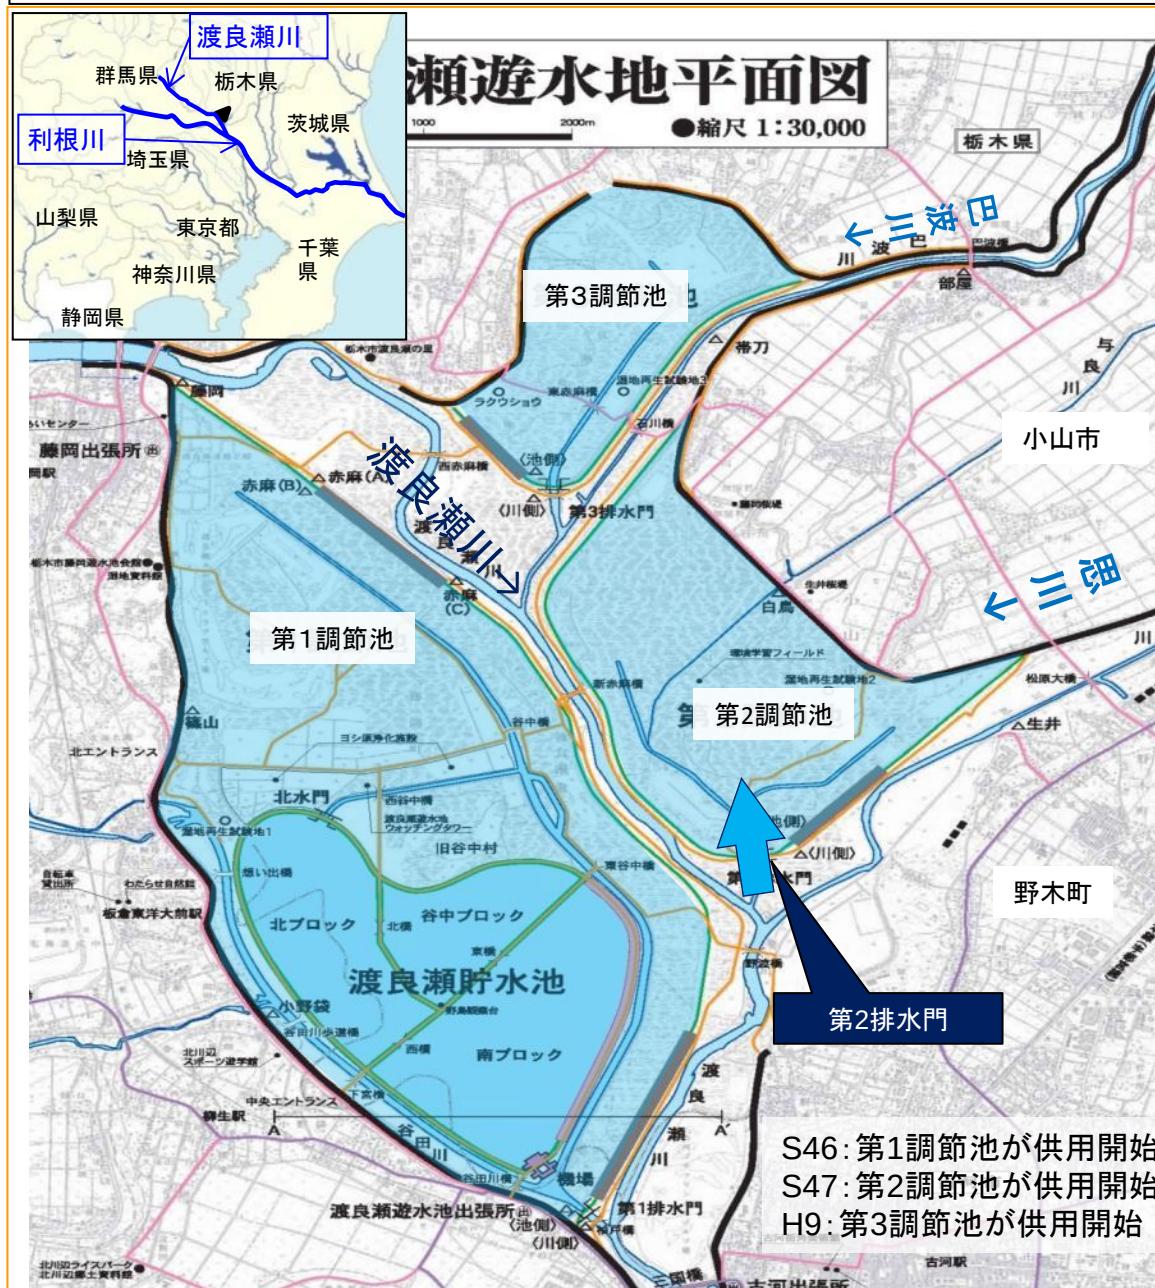
- 利根川水系思川、巴波川が越水の恐れがあったため、越流堤からの流入に加え、渡良瀬遊水地第2調節池の第2排水門を開き洪水を調節池内に取り込む
- 渡良瀬遊水地全体で、約8,600万m<sup>3</sup>の洪水を貯め、下流河川の洪水被害の軽減に貢献

第2排水門からの流入状況

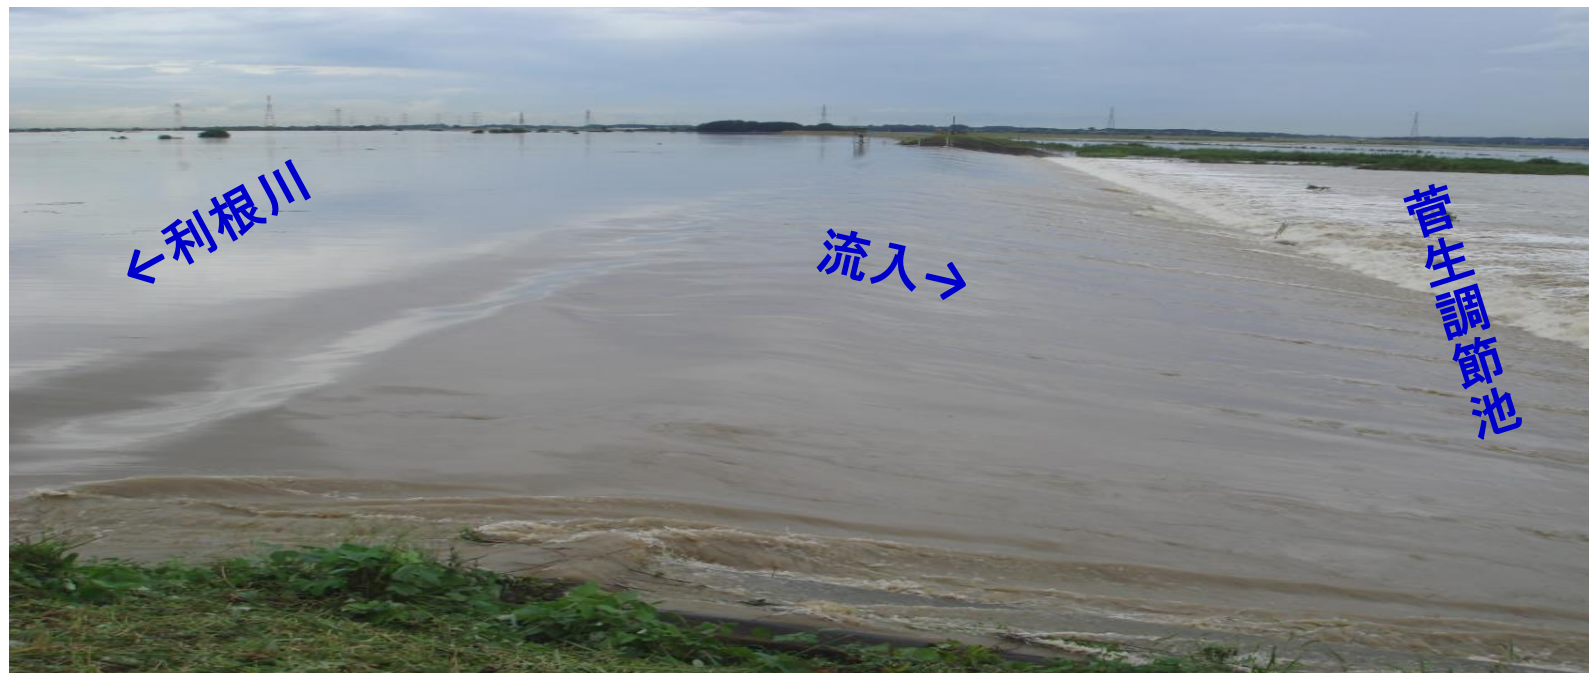
### ・越流状況

【今回の総貯留量】  
約823万 $m^3$   
(東京ドーム約7杯分)

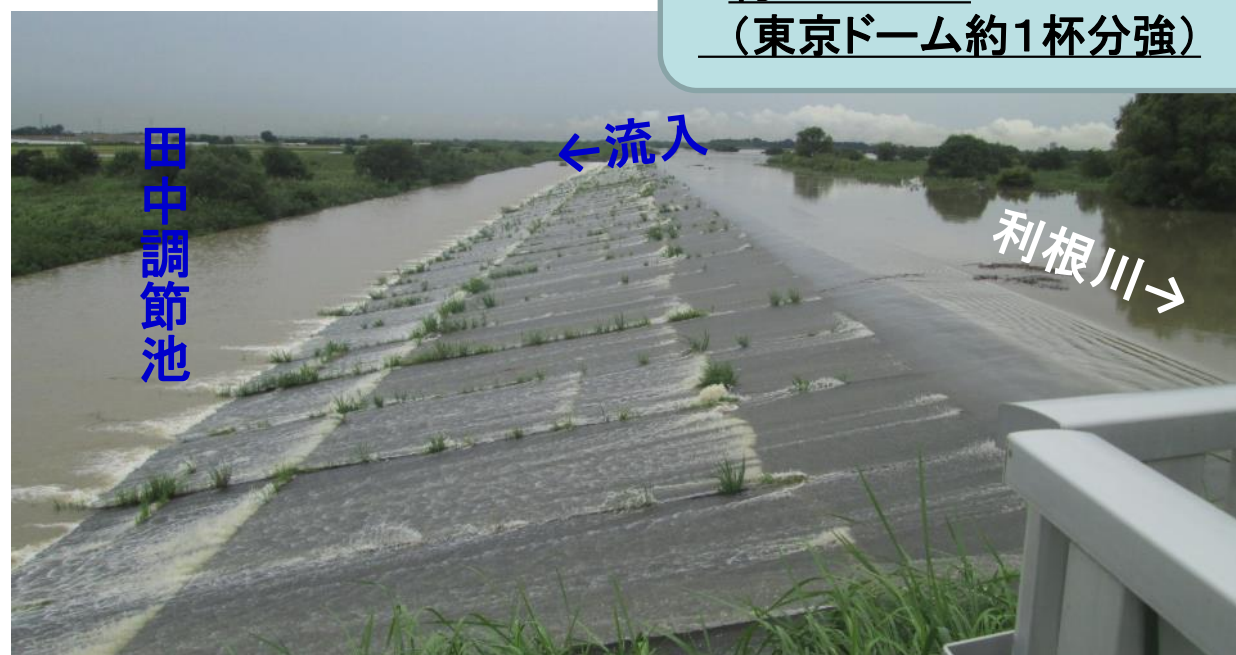
### ・流入状況(田中調節池)

【今回の総貯留量】  
約162万m<sup>3</sup>  
(東京ドーム約1杯分強)

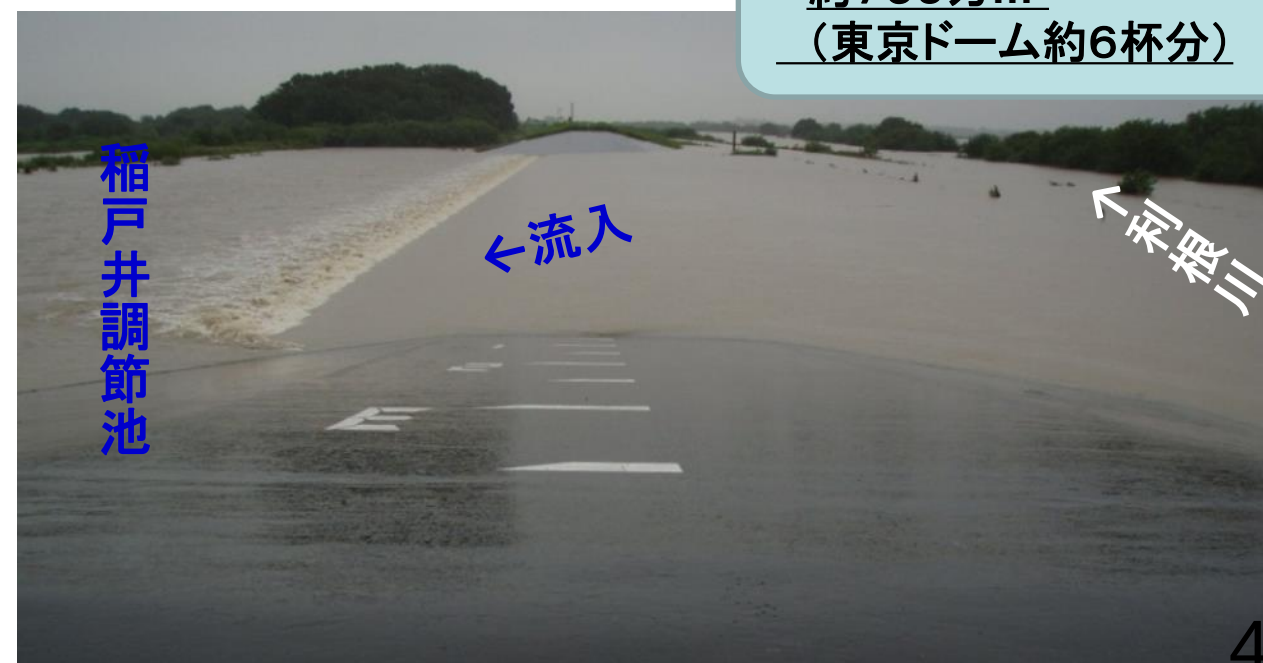
### ・流入状況(稲戸井調節池)

【今回の総貯留量】  
約759万m<sup>3</sup>  
(東京ドーム約6杯分)
