関東地方整備局管内 工事事故事例 【平成29年度9月期】

関東地方整備局
企画部 技術調査課

【事故事例①】 バックホウがコンクリート塊に乗り上げた際に、滑動し転倒

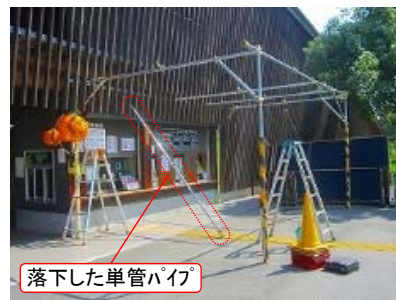
設置状況(事故直後)

- ・日よけの撤去作業を行っていたが来園者の通行は規制していなかった。

来園者が頻繁に利用する場所での作業は閉園時間中に実施し、やむを得ず開園中に作業を行う場合は立ち入り禁止措置や監視員の配置を徹底する。また、再委託業者が作業する場合には元請職員が実施状況を確認する。

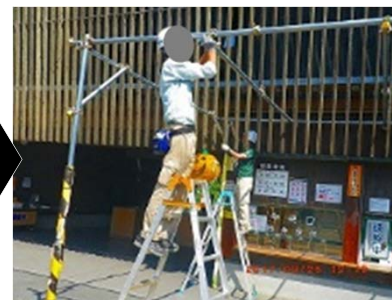
作業状況(再現)

- ・元請職員は2名体制で、それぞれが脚立上で単管パイプの取り外しを実施。※誘導員は設置していなかった

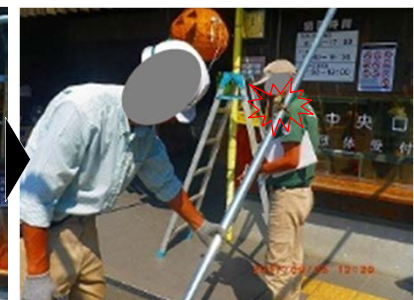
接触状況(再現)

- ・手をすべらせ単管パイプが落下し、直下を通行していた来園者の左肩に直撃
