# 現場での新技術活用事例 ③

## 工種：電線共同溝工

| 新技術<br>名称 | レジンコンクリート製・情報Box C・C・Box | | NETIS<br>番号 | KT-990245-VE |

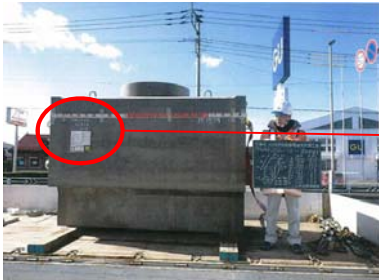
| 設置前採寸 | | 規格等 | | |
| | | レジンコンクリート製特殊部 | | |

| 技術概要 | <p>・レジンコンクリートは、セメントを一切使用せず、樹脂(液状レジン)にて骨材間を接着、固化させた材料であり、通常のセメントコンクリートと比べて、超早強性で、強度、接着力、水密性、耐食性、耐摩耗性、絶縁性に優れた性能を示す。</p> <p>従って、レジンコンクリートを構造材料として活用することにより、構造物としての必要な強度や耐久性能を損なうことなく、部材の薄肉化(構造物の軽量化)が可能であり、また、製造期間(納期)、並びに、設置現場での施工時間(埋設箇所の占有期間)の短縮も可能である。</p> | | | |
