◆改築のきっかけは、昭和41年(1966)の土砂災害

◆不透過型堰堤が土砂の流れを調節するしくみ

日向砂防堰堤

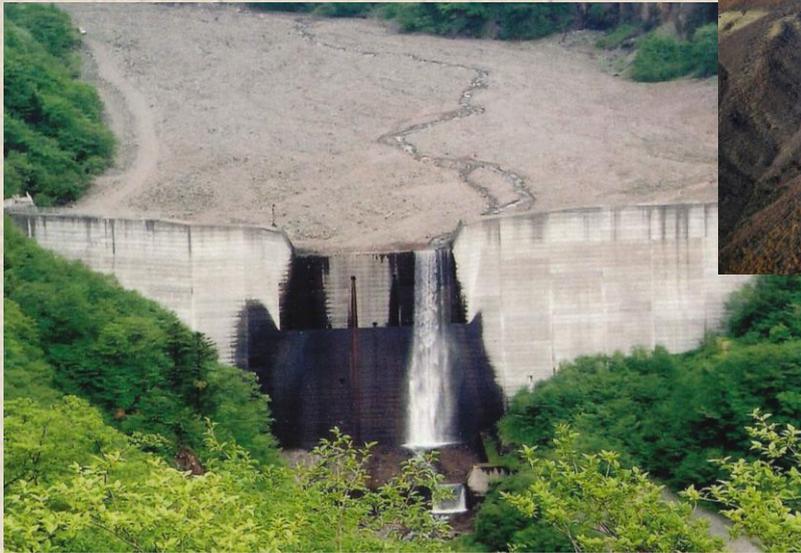
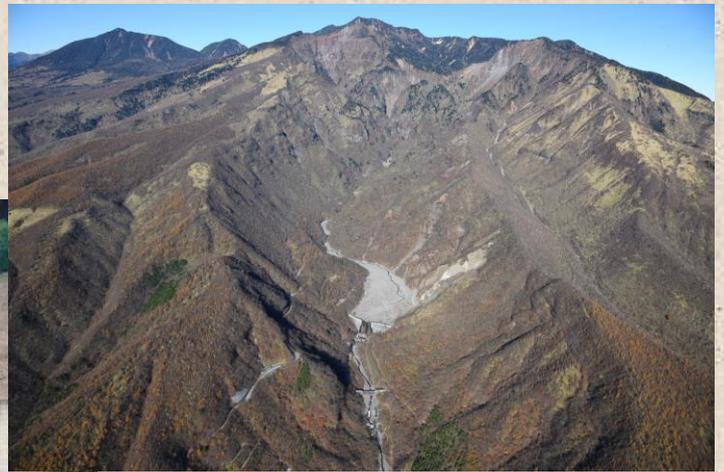
稲荷川と大谷川との合流点から5kmの地点にある日向砂防堰堤は、昭和3年(1928)の完成後、昭和28年(1953)に6mの嵩上げ工事を行っています。昭和41年(1966)の台風20号では、稲荷川の源頭部の崩壊地が拡大し、土砂が多く生産されましたが、土砂は山腹や河道に堆積して、下流に大きな被害を及ぼすことはありませんでした。しかし、雨の降り方によっては多量の土砂が流出する恐れがあるため、日向砂防堰堤をさらに嵩上げする工事が行われることとなりました。

完成年度	工事内容	ダム高	ダム長	体積	貯砂量
昭和3年(1928)	建設	13.6m	—	—	—
昭和7年(1932)	補修工事	—	—	—	—
昭和28年(1953)	第1回嵩上げ	19.6m	100.3m	3,692m ³	216.0千m ³
昭和39年(1964)	災害復旧	—	—	—	—
昭和57年(1982)	第2回嵩上げ	46.0m	173.0m	99,795m ³	1280.0千m ³

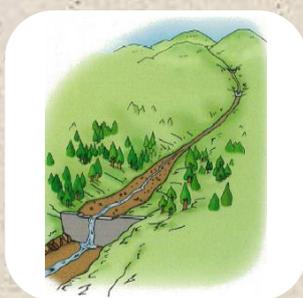
日向砂防堰堤は「不透過型砂防堰堤」です。不透過型砂防堰堤とは、土砂を堆積することで山脚を固定し、山腹の侵食崩壊を防ぐ堰堤です。

①土砂で一杯になっていても効果がなくなるわけではなく、堰堤の上流側では土砂がたまって勾配が緩くなり、川幅が広がって水が流れるスピードも遅くなる

②大雨と一緒に大量の土砂が流れてくると、川の勾配が緩い堰堤の上流側で水のスピードが遅くなり、既にたまっていた土砂の上にさらに大きく一部土砂が積もってたまる

③上にたまっていた土砂はその後、雨が降るたびに水の力で削られ、少しずつ下流に流れ出ていく(その後、大雨が降ると再び②のように大きく積もってたまる)
