# 関東地方整備局管内 工事事故事例 【平成29年度3月期】

関東地方整備局  
企画部 技術調査課

## 【事故事例①】 土砂運搬中の重ダンプが運搬路の路肩から転落

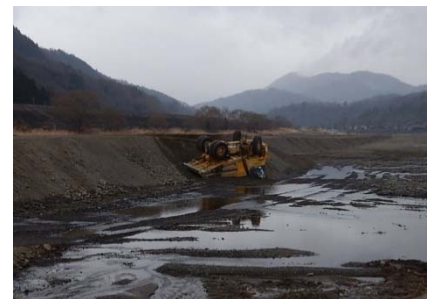
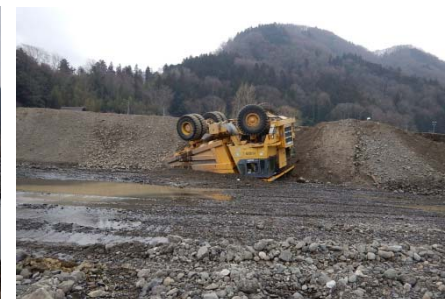
事故発生状況

- ・ 河道整正工のため、重ダンプを用いて土砂の運搬作業を行っていた。
- ・ 事前に指示していた運搬経路が雨でぬかるんでいた為、仮締切りの天端を運搬経路とし作業を行っており、作業場所へ降りるために急遽施工した坂路を重ダンプが走行していたところ、路肩が崩壊し、重ダンプが転落した。（負傷・物損なし）

急遽、工事用道路として使用するため施工した坂路であり、締め固めが不十分であったため、走行中に路肩が崩壊した。また、締切天端を走行することを想定していなかったことから路肩の表示がなされておらず、重ダンプが路肩に寄りすぎていた。

- ・ 工事用道路は建設機械の走行に耐えうるよう堅固に締め固め、路肩はオペレーターや運転手から視認出来るよう路肩表示を行うべきであった。
- ・ 作業計画に変更が生じた場合は、変更内容に応じた危険項目を改めて抽出し、安全管理も含めて変更作業手順を検討すべきであった。

ダンプトラックの走行路は転落のおそれが無いよう、幅員の確保された緩やかな斜路の工事用道路を整備するとともに、路肩表示や保安施設の設置箇所についてKY等を通じて注意喚起を行う。

現場状況により作業の変更が生じた場合は、下請けから元請に報告するとともに変更後の作業方法について安全管理を含めて相互に申し合わせるよう徹底する。
