# 神流川の樹林化対策と礫河原再生の試み

高崎河川国道事務所 工務第一課 千葉 拓

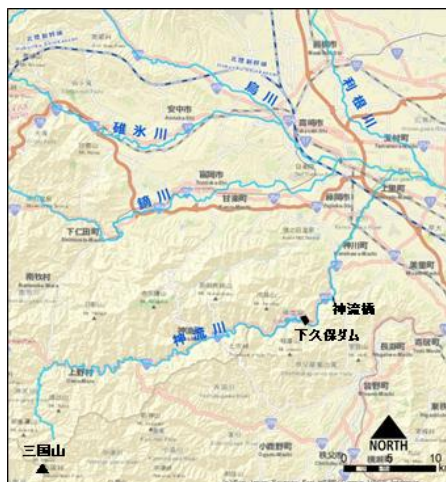
神流川は、三国山の西側より多野山地へ曲がりくねりながら流れ、下久保ダムを通り、群馬県と埼玉県の県境を流れ、群馬県新町地先で烏川に合流している。

下久保ダム下流にある三波石峡は、巨岩・奇石が林立する約 1.3km の峡谷で、国の名勝及び天然記念物に指定されている。

神流橋より下流は礫河原が特徴的な扇状地であったが、近年は樹林化により礫河原が少なくなっている。

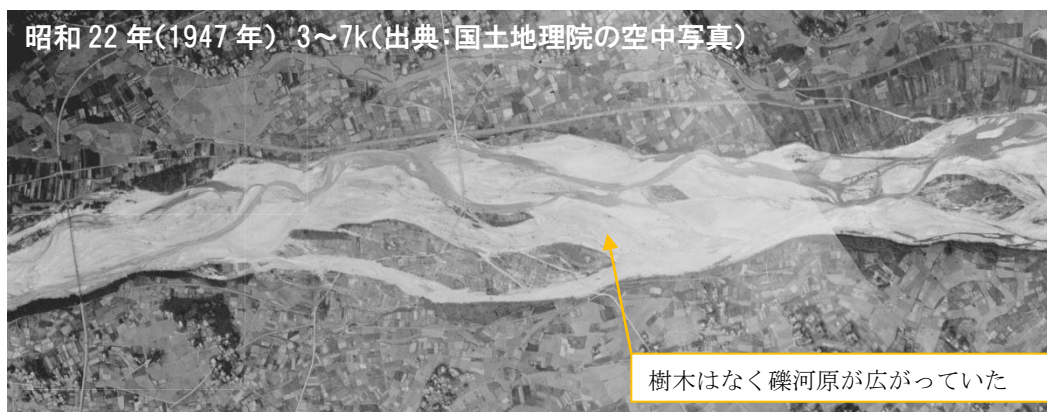
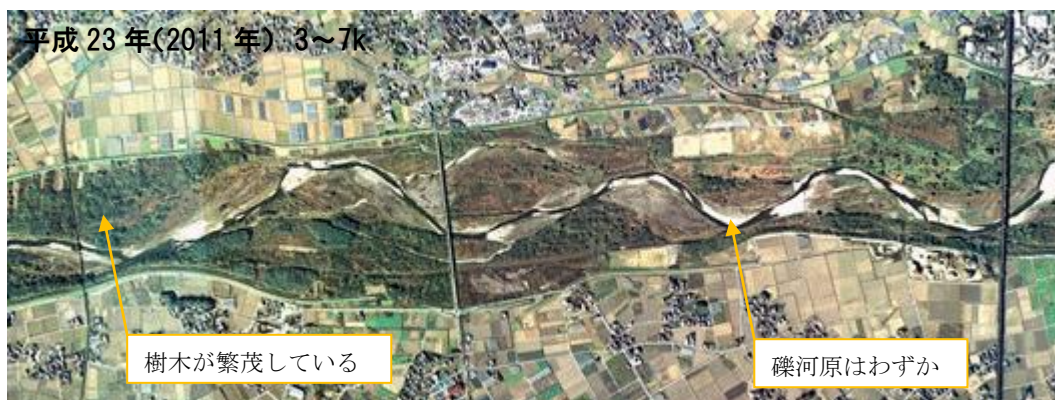
裸地だった場所で樹木が成長し、林を形成することを樹林化と言う。堤防整備、床固等の河川改修、ダム等の設置以降、洪水によって砂州や植物が流される頻度が少なくなったことが樹林化の進行した要因として考えられる。

河道内が樹林化することによる問題は、流下能力の阻害、河川利用の支障、河道内の視認性の阻害、堤防の弱体化、滞筋が固定化することによって発生する偏流による河岸侵食、従来生態系の変化（礫河原性生物の減少、外来生物の拡大）があげられる。

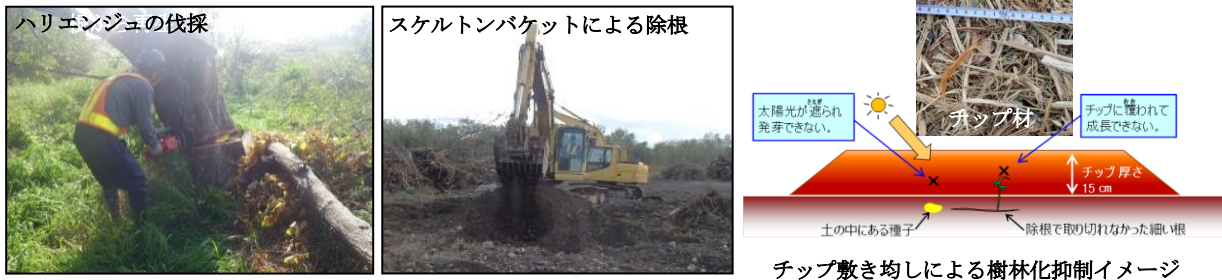
高水敷の樹林化に対しては伐採により樹木を除去しているが、主な樹種である外来植物のハリエンジュやシンジュは伐採しただけではすぐに再繁茂してしまうため、伐採後のスケルトンバケットによる除根、木材チップの敷き均し等により再樹林化を抑制する対策を合わせて実施している。
