# 道路改良工事で発生した 課題と対応について

久保田 孝<sup>1</sup>

<sup>1</sup>関東地方整備局 長野国道事務所 岡谷維持修繕出張所（〒394-0000 長野県岡谷市小井川7777）

一般国道20号塩尻峠区間（延長0.8km）（国道20号下諏訪岡谷バイパスの一部として事業）は、2017年(平成29年)10月14日に開通した事業である。当該事業は、冬期前（12月前）の開通を目標に事業を進め、課題への対応や工期短縮に向けて現場での創意工夫等について、紹介するものである。

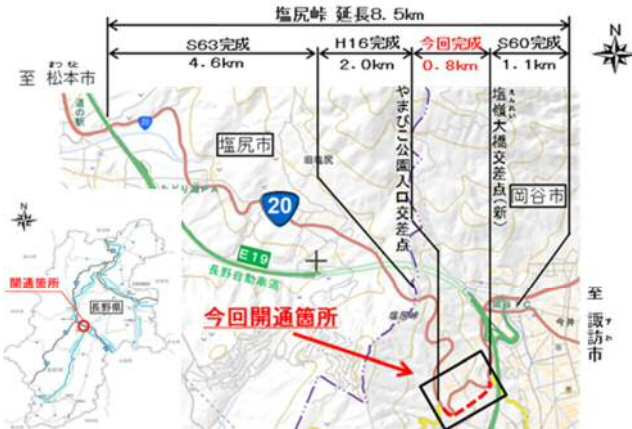
図-1 事業区間（全体図）

一般国道20号塩尻峠区間は、長野県岡谷市と塩尻市間にある塩尻峠の線形改良や登坂車線設置を行う事業であり、過年度から他工区の改良事業が完了し、2017年(平成29年)10月14日に塩尻峠の最後区間となる延長0.8km区間が開通した。事業区間は図-1、2のとおり。

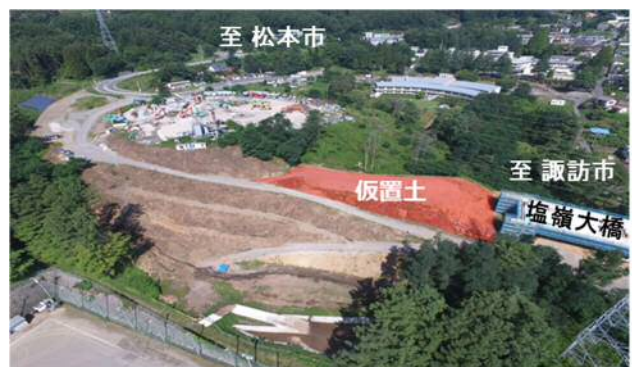
写真-1 仮置土の現場状況

当該開通区間の塩嶺（えんれい）大橋の橋台付近には、約37,000㎡の路体盛土を行う計画で、そのうち約13,000㎡は過年度工事で発生した仮置土が存置されていた。（写真-1）

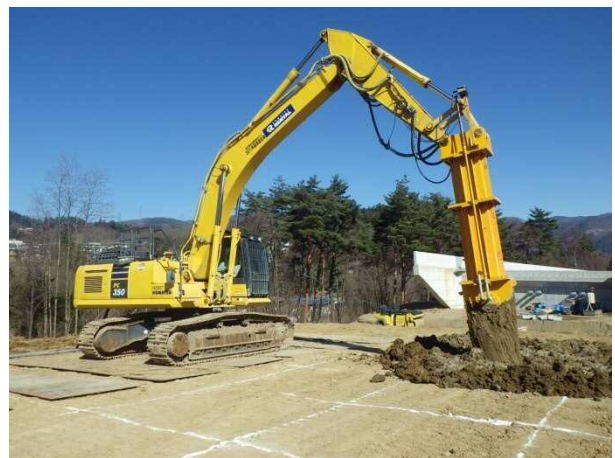
写真-2 WILL工法の施工状況

WILL工法は、リボンスクリュー型攪拌翼により改良体を構築する工法で、改良作業に必要な重機は、ベースマシーン（写真-2）と改良後に地表面を整地に使用するバックホウ1台のため、狭い場所での施工が可能であることや改良材を敷均し、締固めを行う必要が無く、工期短縮にもなった。

中層混合処理工法において、パワーブレンダー工法とWILL工法の比較を行ったところ、当施工現場の土質条件においては、パワーブレンダー工法に比べ、水セメント比を落として、配合水量を減らして施工が可能であるため経済性で若干有利と判断し、WILL工法を採用した。

品質管理は、改良体で供試体を採用し、一軸圧縮試験を行い、目標値を十分満足した結果が得られた。

中層混合処理工法は、一般的には基礎地盤の安定や液状化対策等に多く用いられるが、改良土を他の場所に仮置き出来ない場合や施工ヤードが狭い施工現場においては、高盛土の地盤改良としては、有効性があり、工期短縮にも寄与した。

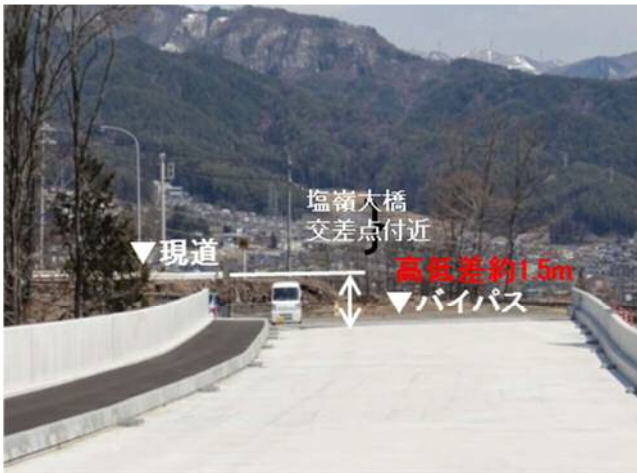
写真-3 改良工事前の塩嶺大橋交差点付近の状況

今回開通区間（延長0.8km）は、バイパス区間となっており、起点側の塩嶺大橋交差点付近は、写真-3のとおり現道の道路高さを約1.5m下げる必要があった。

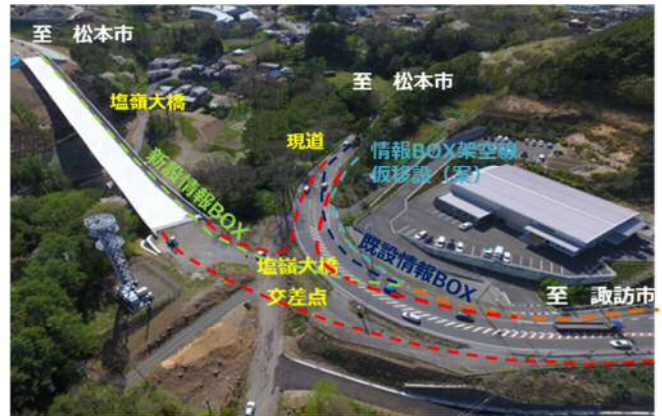
写真-4 情報BOXの設置位置

当初施工計画は、施工中の走行性を考慮して、塩嶺大橋交差点付近の擦りつけ勾配を極力緩くするため、図-4のように下り線（松本市方面）をバイパスに切り替え、上り線（諏訪市方面）は現道での通行を確保し、写真-4のとおり既設情報BOXを現道側に架空線で仮移設した上で塩嶺大橋交差点付近の道路高さを下げる計画であった。

また、情報BOXは、NTT等通信事業者の光ケーブルがあり1回の移設で半年間以上の調整期間が必要なことから、架空による仮移設とバイパスへの本移設の2回の移設を実施することにより、情報BOXの移設に長期間時間を要するため、目標とする冬期前（12月前）の開通が困難となる恐れがあった。

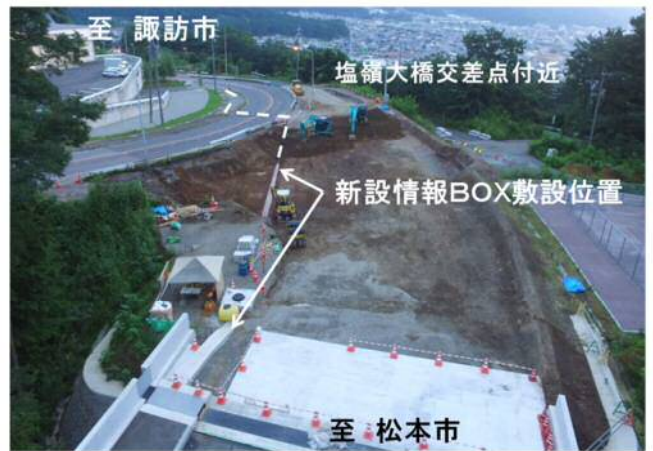
写真-5 バイパス側の情報BOX敷設位置

そのため、情報BOX管路を仮移設をせずに、写真-5のとおりバイパス側の本設位置に敷設することと合わせて、上り線を現道利用した通行形態の見直しをし、図-5のとおり上下線同時にバイパス側に切替えを行う検討をした。前述の記載及び写真-5のとおり、塩嶺大橋交差点付近で現道とバイパスの高低差（約1.5m）が生じていたが、図-5の現道①区間は、沿道利用がないことから、バイパス開通後、一定期間内であれば、終日通行止めを行うことが可能となったため、それらを踏まえた施工計画に変更した。

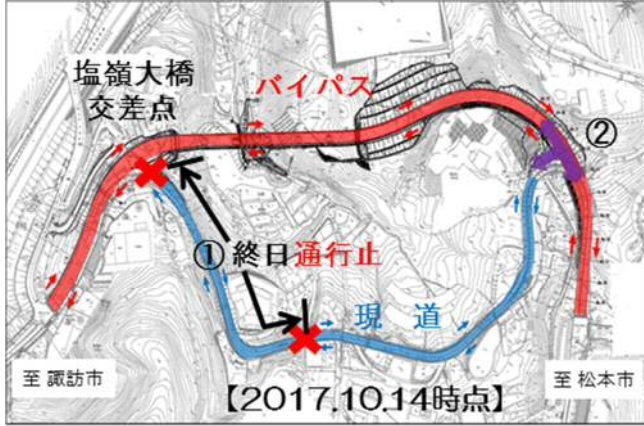
図-5 上下線同時切り替え（変更計画）

開通時には、現道①区間を終日通行止めとし、現道の松本市方面の交差点（図-5②の交差点）は両方向通行可能な形態とした。
