# 狭隘で輻輳する工事現場 ～事故ゼロを目指して～

首都国道事務所 工務課 (〒271-0072 千葉県松戸市竹ヶ花86)

キーワード 舞浜立体, 国道357号, 狭隘, 安全, 橋梁施工

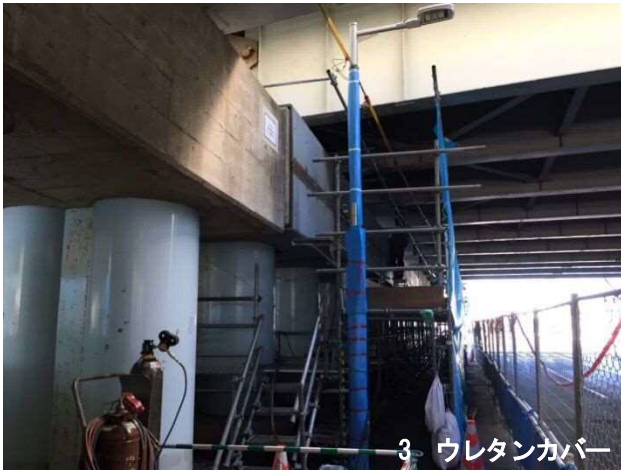
3 ウレタンカバー

- (1) 安全対策全般
  - 1) 問題
    - ・舞浜立体耐震補強工事において、市道に近接された桁や橋脚等の埋設物
    - ・道路脇に設置された照明灯や架線
  - 2) 対策
    - ・電線を防護管で保護したのち、足場の脇に固定(電線位置の明確化)
    - ・照明灯をウレタンカバーで保護し、足場等の接触による破損を防止(図-3)
    - ・資材置き場出入り口に架空線注意標識を設置(横断している架線への注意喚起)
- (2) 国道357号からの資材搬入、搬出における安全対策
  - 1) 問題
    - ・出入口が交差点付近にあることによる通行車両への影響
    - ・工事用道路を共有しているため、工事毎の交通安全管理が複雑化されることに対する懸念
  - 2) 対策
    - ・工事ゲートから搬出する際は、車線を跨いでの通行を禁止
    - ・舞浜地区全11工事で、カラーコーンとポールによるヤード明示の統一化(図-4)
    - 赤…立入り禁止箇所
    - 青…安全通路
    - 緑…資材置場
- (3) 上部高架橋における安全対策
  - 1) 問題
    - ・国道357号と首都高速道路に挟まれた狭隘な場所での施工であるため、クレー

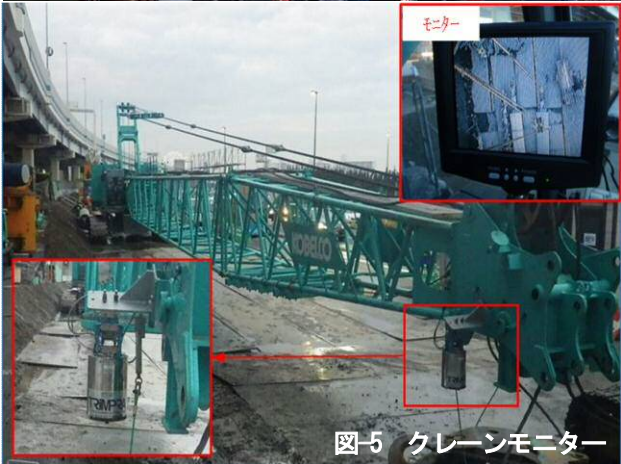
図5 クレーンモニター

- ・クレーンカメラを設置  
既設構造部との位置関係、クレーン直下の作業状態を確認する（図-5）
- ・移動・取り外しが簡易的なアルミ製の手摺のついた構造の足場階段を使用（図-6）
- ・安全带の使用を促すため赤外線感知音声標識を使用（図-7）
- ・桁下に上空制限表示および架空線防護を行う

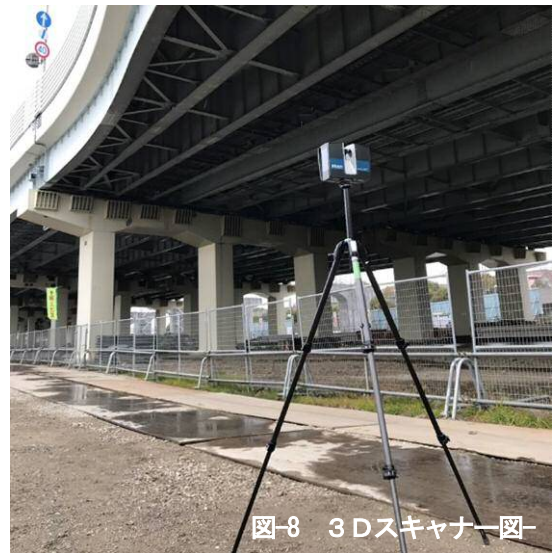
図-8 3Dスキャナー

- ・首都高速道路をレーザースキャナーにより3次元計測で画像化したデータを3次元CADに管理値として入力し、クレーンに装備された起伏・旋回制御プログラムで首都高速道路への誤接近を防止
- また、フィルセーフとして、レーザーバリアシステムの警報装置を用地境界に設置し、吊荷を監視（危険接触範囲にクレーンのブームが入ると警報を発する）
