# 霞ヶ浦における湖岸植生帯の現状について

小野 正人

関東地方整備局 霞ヶ浦河川事務所 湖沼環境課 (〒311-2424 茨城県潮来市潮来3510)

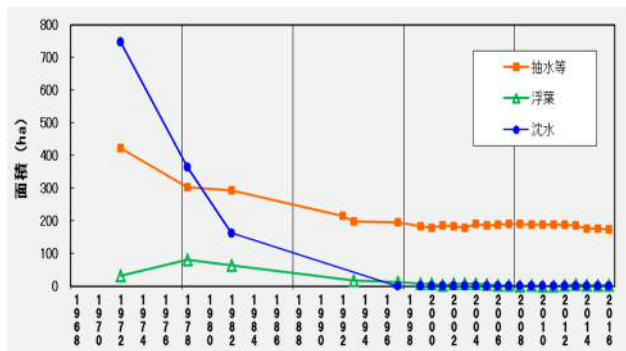
図-1 霞ヶ浦(西浦)の湖岸植生面積の変化

霞ヶ浦の湖岸には、かつて抽水植物、浮葉植物、沈水植物など多様な植生帯が形成されていたが、1970年頃からの流域の人口増加に伴う水質悪化や霞ヶ浦開発事業(1996年3月完成)による湖岸堤築造等により、1972年から1997年の25年間で、沈水・浮葉植物はほぼ消滅し、抽水植物は約半分程度まで減少した(図-1)。

しかし、抽水植物は1996年から現在にかけても約29haと少しずつであるが減少傾向が続いている(図-1)。

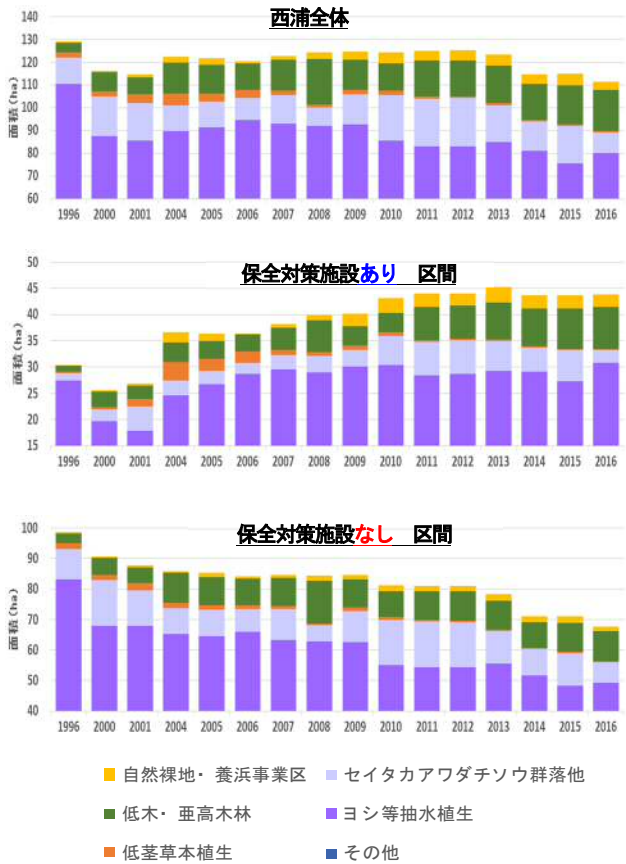
図-5 植生面積の全体的な経年変化

水位運用が始まった1996年以降の約20年間の植生面積の変化は、西浦全体では2001年にかけて減少したが、対策事業実施により回復し、ほぼ横ばいとなったが、2014年以降はやや減少傾向である。保全対策施設ありの区間では、対策事業実施により面積は増加し、概ね面積は維持されているが、樹林化の進行が見られる。また、保全対策施設なしの区間では、減少傾向が続いている(図-5)。

西浦湖岸への波浪エネルギー(図-16、1989年～2016年の平均値)を見ると、左岸側より右岸側の方が大きく、前述の図-5に示すとおり、右岸側で植生の減少量が多い傾向が見られた。

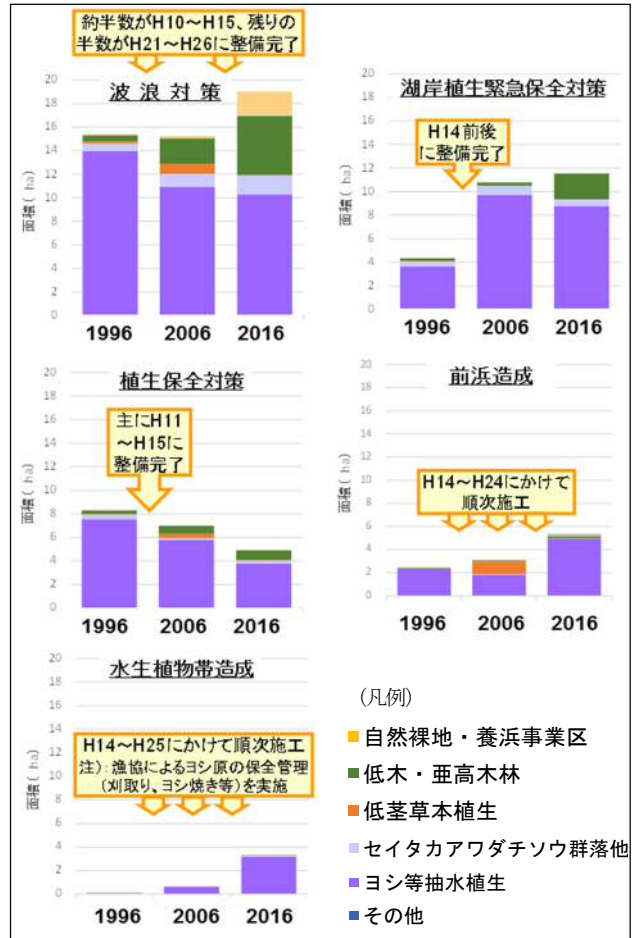
図-8 対策手法別の植生変化(西浦)

図-8 に対策手法別の植生面積の増減状況を示す。

波浪対策は、主に離岸堤による波浪対策を実施した箇所であるが、全体として植生面積は増加傾向であった。

ただし、ヨシ等抽水植生が減少し、20年間で低木・亜高木の面積が約10倍にまで増加しており、樹林化が著しかった。湖岸植生緊急保全対策では、養浜などにより1996年から2006年で主にヨシ等抽水植生が大きく増加したが、その後、

一部で樹林化が進行した。樹林化の進行は、消波施設の配置によっては波浪等の外力による攪乱が減少し、陸域が安定化したことによると考えられる。

消波施設を施工した植生保全対策では、植生面積(主にヨシ等抽水植生)が減少している傾向だった。

前浜造成、水生植物帯造成は、養浜等によりヨシ等抽水植生は増加傾向で、樹林化も比較的進んでいない。

これは、前浜造成の場合は、湖岸と垂直方向の突堤形式であり、波浪等の適度な攪乱が生じていると想定され、比較的優位な構造と言える。また、水生植物帯造成は、森林湖沼環境税を使いヨシ刈り等の維持管理が行われている。

図-6, 7, 8 のように、1 kmピッチで植生区分、施設の有無別に増減量を整理し、変化の状況を捉えることができた。

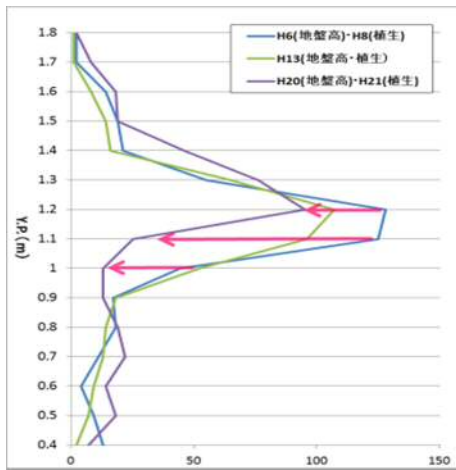
図-10 ヨシの生育標高別の度数分布

西浦における0.5kmピッチの横断図と植生図を整理した。1996年のヨシが最も多く分布する地盤高はY.P.+1.1~1.2mであったが、2009年では大幅に減少していた(図-10)。

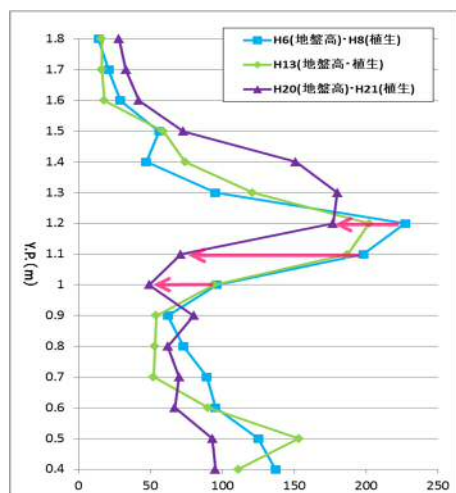
図-11 地盤標高の度数分布

また、地盤高分布で見ても傾向はヨシ分布と同じであった(図-11)。このことから、ヨシの減少は生育地盤高が消失したことが大きな要因と考えられる。

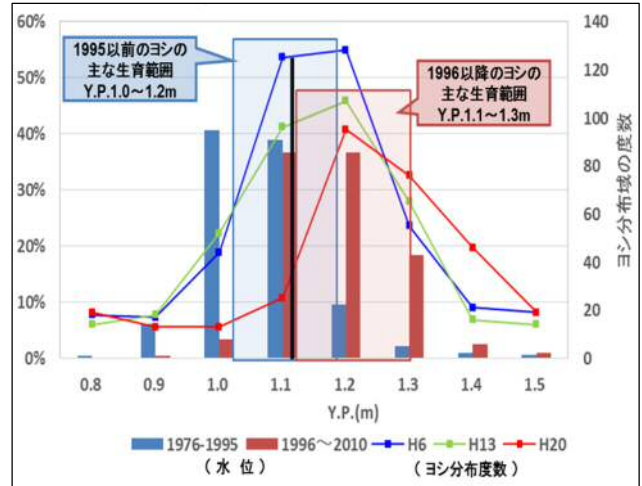
図-12 年間の水位頻度とヨシ分布

Y.P.+1.1m以上の冠水率は、1976年~1975年の19年間では53%だったが、1996年~2010年の14年間では96%に上昇していた(図-12)。

ヨシの主な分布高と冠水頻度が関連していることがわかる。Y.P.+1.1m以下のヨシは水没したことによる根茎部の弱体化と併せて波浪による浸食によって減少したと考えられる。

管理水位を Y.P+1.1m としたことで、ヨシが最も多く分布していた地盤高の冠水頻度が 90%以上となり、Y.P+1.1m 以下に分布していたヨシが弱体化し、死滅した。

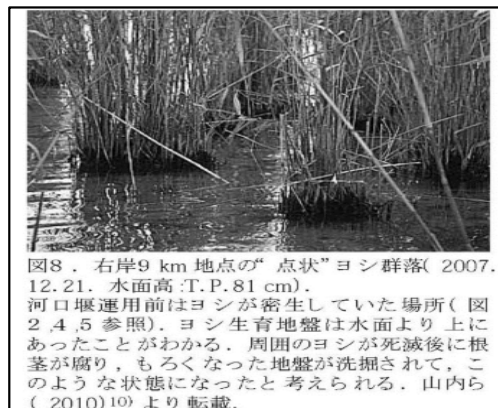
図-13 長良川でのヨシ衰退の状況

同様な事例として、長良川河口堰湛水域では水位をT.P.+0.8m~1.3mで運用した結果、T.P.+0.8m以下のヨシは堰運用後わずか7年間でその面積の9割が減少したとされる報告もある(図-13)。<sup>1)</sup>

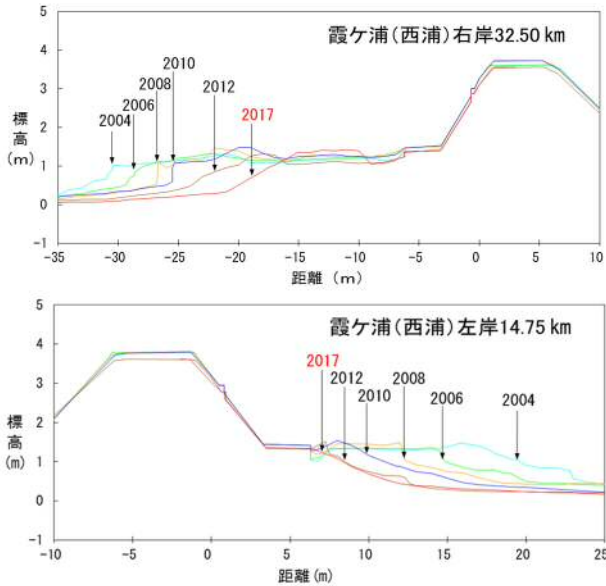
図-15 湖岸植生帯幅の変化(右岸32.5k,左岸14.75k)

また、2004年～2017年の最近の事例(図-15)を見ても、減少傾向は止まらず、なお続いていることがわかる。

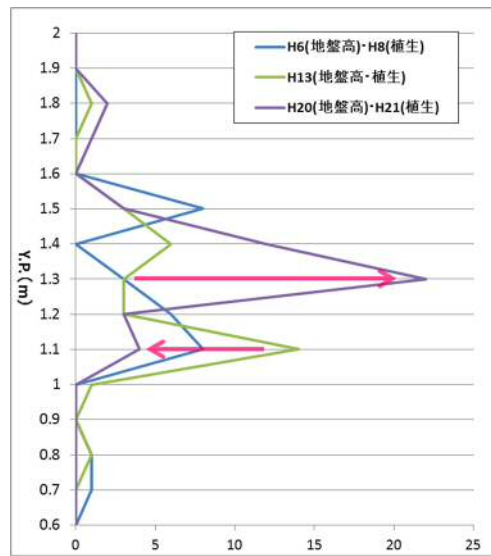
図-18 樹木の生育地盤高の度数分布

樹木の分布する地盤高は、Y.P+1.1mが減少し、Y.P+1.3mが増加しており、樹林化が進行していることとの関連性が見られた(図-18)。
