日本庭園（池部）の水質改善 取り組みについて

大平 育男

関東地方整備局 国営昭和記念公園事務所 工務課 (〒190-8558 東京都立川市緑町3173)

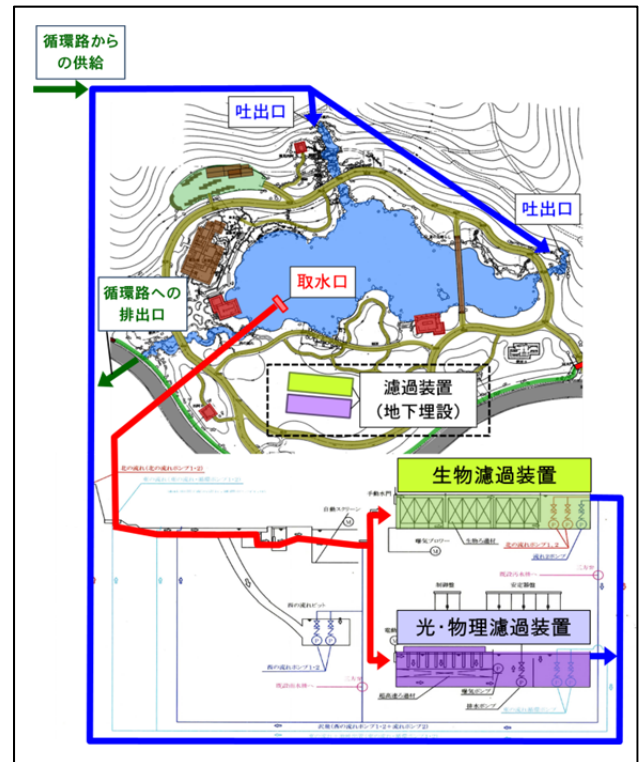
図-3 循環濾過装置の概要

水循環システムにおいて日本庭園の池は、好気性微生物による生物濾過装置と紫外線灯とフィルター層による光・物理濾過装置の2系統の水質濾過装置を備えていた(図-3)。

生物濾過装置は、循環水に含まれる有機物を微生物の活動によって分解する機能を有しており、光・物理濾過装置は、微生物によって分解することができない細菌類を紫外線灯で滅菌する機能を有していた。

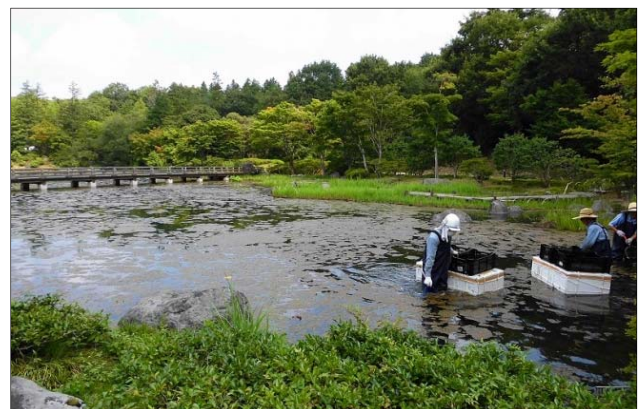
図-4 大量発生した藻の回収(2016年8月3日・撮影)

国営昭和記念公園の運営維持管理業務を委託された国営昭和記念公園管理センター（以下、管理センター）では、前述の苦情を受け、浮遊藻類の大量発生時には人力による藻類の回収作業を実施してきた(図-4)。
