国道4号茨島歩道橋損傷対応について

平成29年5月15日、国道4号埼玉県北葛飾郡杉戸町大字茨島にある茨島歩道橋に大型トラックに積んだバックホウが衝突し、歩道橋の桁に穴が空き、下フランジが大きく歪む損傷事故が発生した。床板（デッキ）プレートも歪んでおり、道路管理者として第3者被害を防止するため、安全確保が出来るまで間、歩行者を通行止めし、落橋の恐れが無いか緊急点検を実施した。また、本歩道橋は通学路として使用されており、近隣学校及び自治会、自治体へ説明・調整を行い、関係者の意向を把握し、通行止め解除に向けて応急復旧工事を実施した。今回は歩道橋の損傷事故発生から応急復旧までの関係機関調整、応急復旧工事の現場監督及び事故原因者との調整等の取り組みについて紹介する。

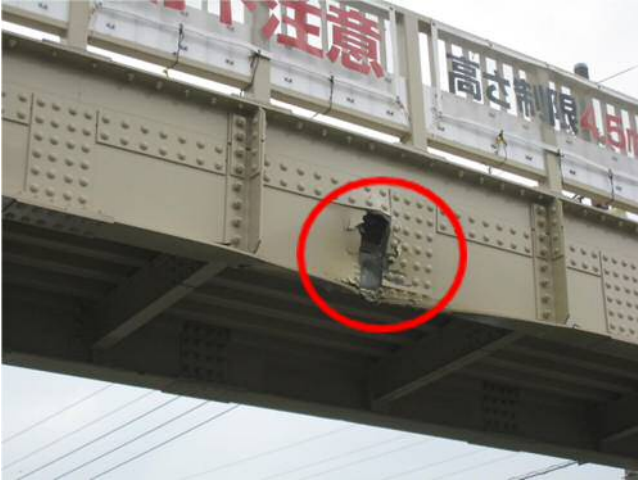
写真-1 ウェブ側面に穴と歪み

報告内容 : 歩道橋下り線東京側に桁側面にぶつかって穴が空いている。桁も歪んでいる。通路部に追突時の衝撃のせいか盛り上がりがある。

- 点検結果:
- ・ウェブに直径約20cmの穴が空いている。
 - ・下フランジに変形が見られるが断面は切れていない。
 - ・衝突衝撃によると思われるデッキプレートの変形により、橋面が約3cm膨らんでいる。
 - ・落橋の恐れはないが詳細調査が必要。
 - ・後日、詳細調査を実施。

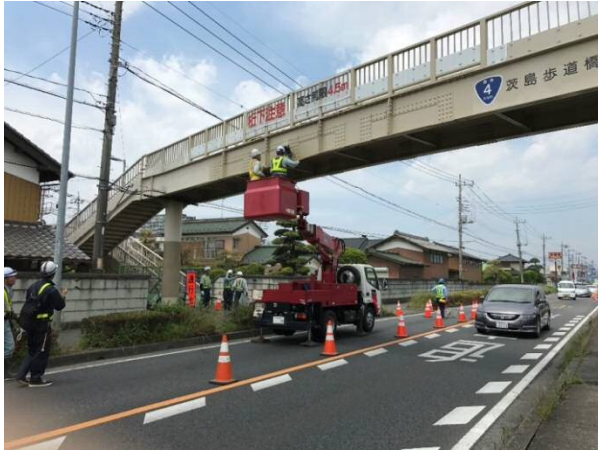
写真-5 近接詳細点検

応急・恒久対策立案のため高所作業車により、近接詳細点検を橋梁点検コンサルにおいて実施。

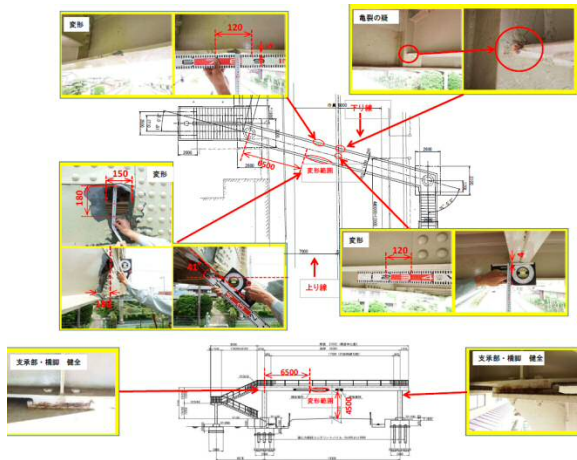
写真-6 近接詳細点検結果

- ①前回衝突補修箇所にて追突したため、補修箇所全体が損傷を受けている。
- ②局所的な車両の衝突による水平方向の著しい変形箇所があり、現場での矯正は不可能。
- ③応急対策として、歩行者の通行を可能にする補強は、断面修復による構造補強が必要。
- ④恒久対策は、断面復旧が必要であり、現況を撤去による断面修復が必要。
- ⑤落橋の恐れはないが早急な応急対策が必要。

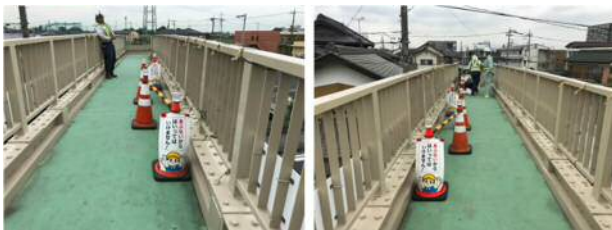
写真-19 最終確認写真

確認内容 : 応急復旧工事は完了したが、デッキプレートの盛り上がりがあり、通路が平坦でないため、通行止め解除後においても、一部通路を規制を実施。そのため、通行止め解除前に現場の最終確認を行った。

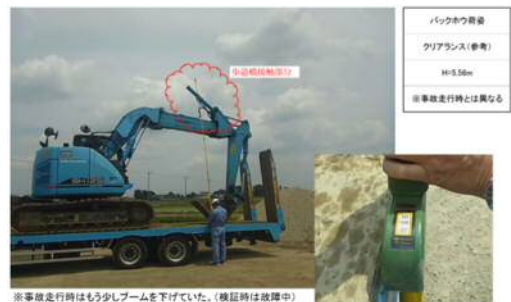
写真-20 衝突したトラックとバックホウ

事故発生翌日に衝突した実機を用いて原因者立会のもと現場検証を実施し、事故の原因を分析した。

- ・適正にブームを下げていれば、回送車荷台高さ0.93mにバックホウ高さ2.79mであるため、走行時の高さは3.72mとなる。また茨島歩道橋のクリアランスは4.5mであるため、衝突は避けられた。
- ・事故当時、写真-20より少しブームを下げていたとの原因者の証言と歩道橋の穴の位置から、事故当時のバックホウの高さは4.5m～5.0mの可能性が高い。
