# 不法投棄監視カメラについて

鈴木 隆文<sup>1</sup>

<sup>1</sup>荒川下流河川事務所 河川情報課 (〒115-0042 東京都北区志茂5-41-1)

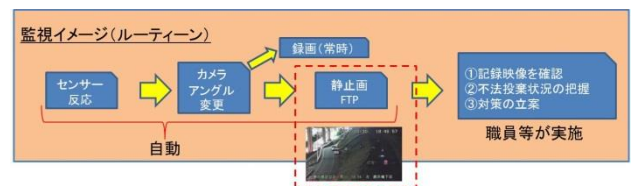
図-6 行為の通知  
(センサーが反応した際の静止画を画像蓄積サーバへ転送)

なお、行為の通知については、センサー連動機能に、静止画FTP転送及びメール通知があるが、メール通知の場合はセキュリティ対策への対応が必要となることから、共有フォルダ内の特定のフォルダに静止画を転送する静止画FTP転送機能を使用することとした。FTP転送された静止画ファイルの保存時刻から、いつ発生したかが確認可能である。

行為の通知について、図-6に示す。

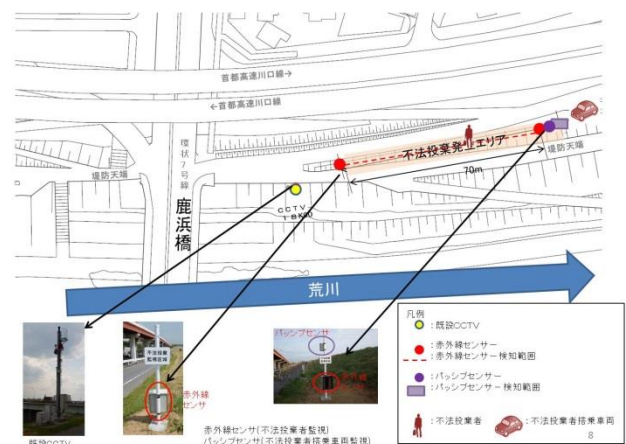
図-9 不法投棄監視に係わる設備設置状況

本施工箇所ではセンサーの設置だけでなく、標識設置による不法投棄に関する注意喚起も実施している。現地の設備設置状況は、図-9に示す。
