雑草(つる草) による歩道の幅員減少 に対する対策について

関東地方整備局 高崎河川国道事務所 桐生国道維持出張所 (〒379-2311群馬県みどり市笠懸町阿左美
1485-1)

桐生国道維持出張所が管理する国道50号において、法面等から伸びたつる草が歩道路面を覆うことによる、歩道幅員の減少の対策として低コストで簡易な「つり返し(仮称)」を設置し、効果検証したので報告する。

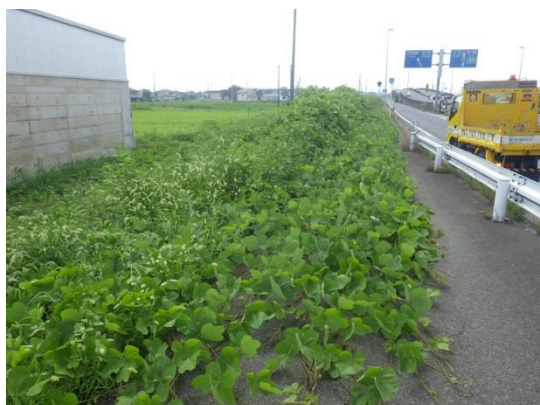
特に、法面につる草が自生している箇所については、つる草が法面を這うように歩道に向かって伸び、転落防止柵に絡みついてさらには歩道路面を覆い歩道の幅員を狭め、歩行者等の通行障害が生じている(写真-1)。

写真-1 つる草による通行障害

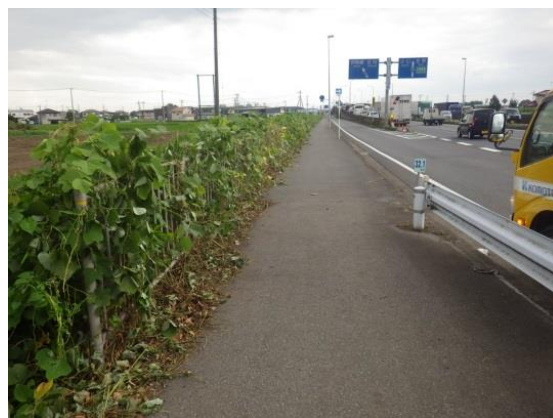
歩道幅員の減少により、歩行者等の通行の妨げとなるため、法面の除草を行う前に応急的な刈り払いの作業が

生じている(写真-2)のが実情であるが、つる草が法面で繁茂したとしても除草を行うまでの間、歩道に侵入する手前で食い止め、歩道の幅員減少を防ぐための対策として、「つり返し(仮称)」を平成30年3月に試験的に施工したものである。

写真-2 応急的な刈り払い実施後の状況

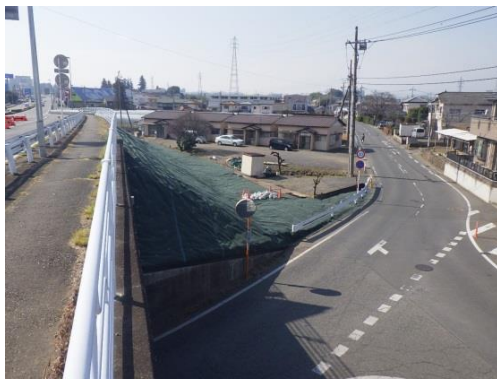
写真-3 防草シート設置状況

雑草の繁茂により通行の支障となる箇所において、防草シート、防草テープ、防草コンクリート等の防草対策(写真-3～5)を進めることができれば、除草に要するコストを低減でき、その分の費用をパッチングやその他路面補修等に振り分けることが可能になるが、対策に投入できる費用も限られるため、除草に関する行政相談が多い箇所や、複数回の対応が生じている箇所を優先して毎年少しずつ対策を進めているのが実情である。

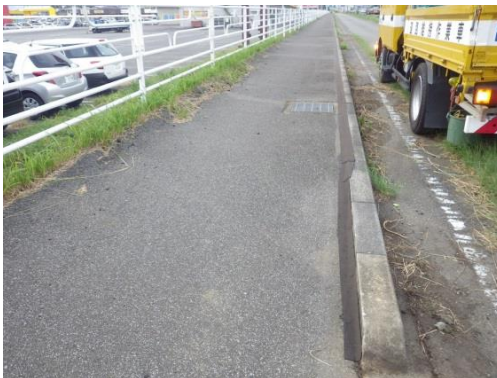
写真-4 防草テープ施工状況

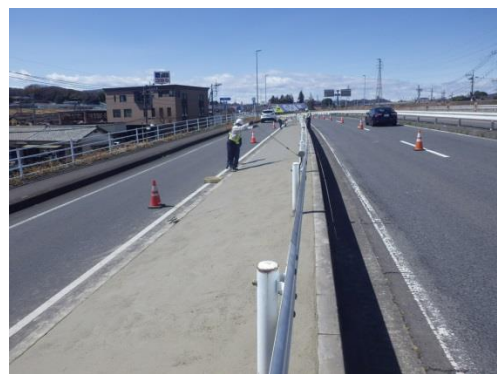
写真-5 防草コンクリート施工状況

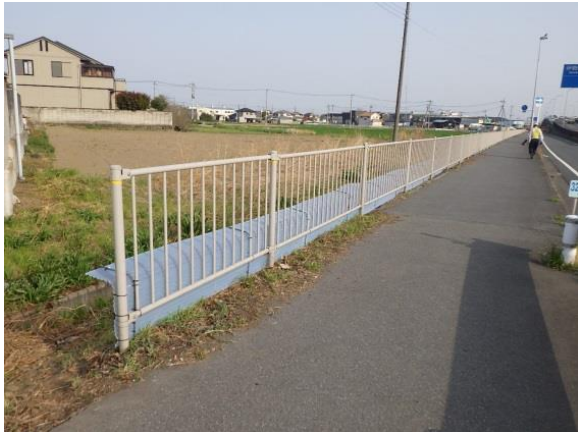
転落防止柵の下部にL字に曲げた鉄筋棒を1.5m間隔で設置し、ポリカーボネート板と鉄筋棒、転落防止柵を結束バンドで固定した(写真-6, 7)。

写真-6 つる返し設置状況①

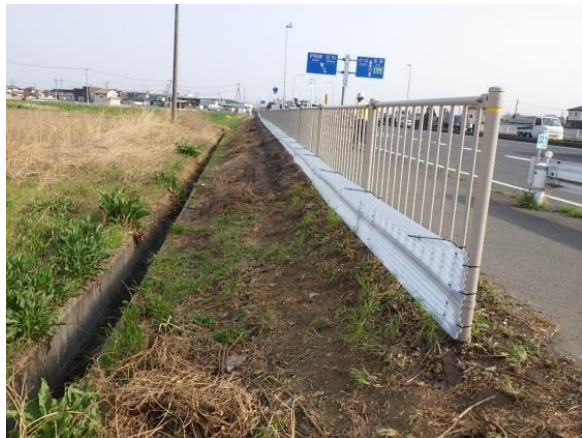
写真-7 つる返し設置状況②

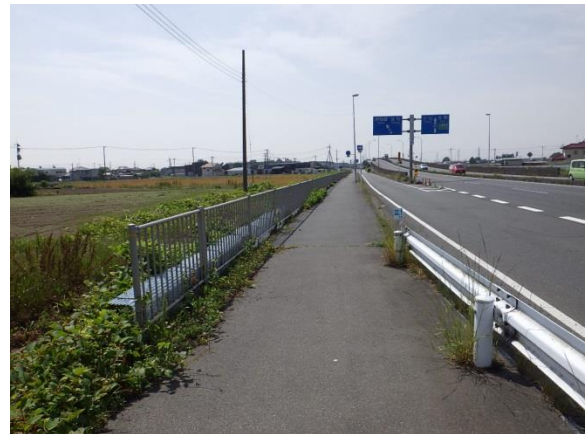
- a) 歩道への侵入はなし(写真-8)
- b) つる草が歩道に向かって伸びている(写真-9)

写真-8 5月中旬における歩道部の状況

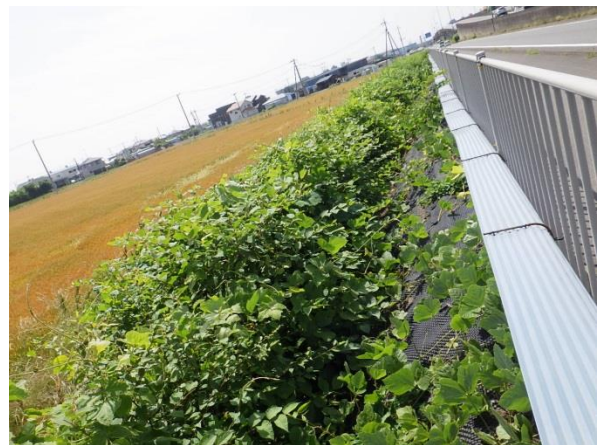
写真-9 5月中旬における法面部の状況

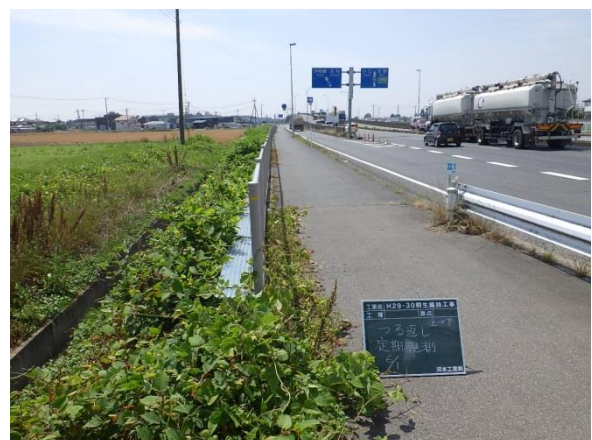
- a) 歩道への侵入はなし(写真-10)
- b) つる草が前回確認時よりも繁茂している(写真-11)

写真-10 6月上旬における歩道部の状況

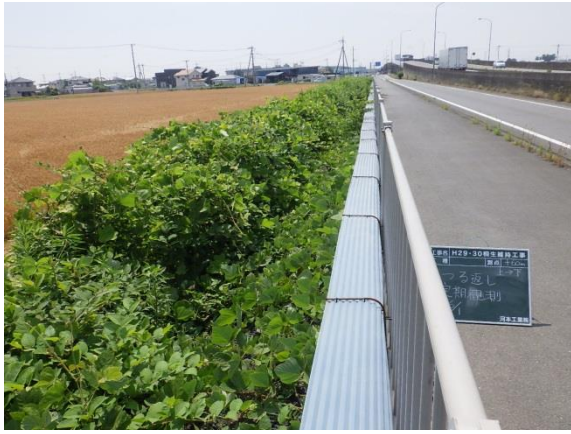
写真－1 1 6月上旬における法面部の状況

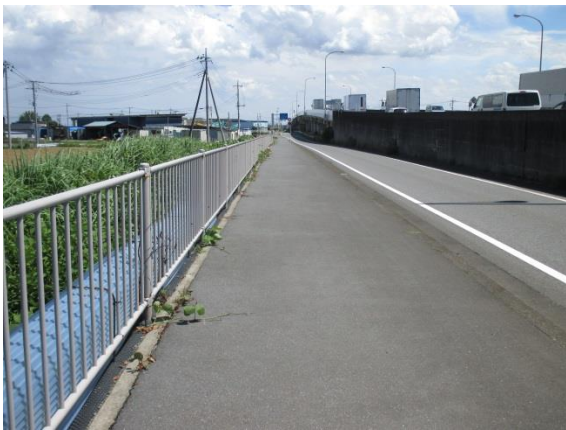
- a) 全体的に歩道への侵入はないが、部分的につる返し下部の隙間からつるの先が歩道に出ている (写真－1 2)
- b) つる草が法面を覆い、つる返しに被さっている箇所あり (写真－1 3)

写真－1 2 6月中旬における歩道部の状況

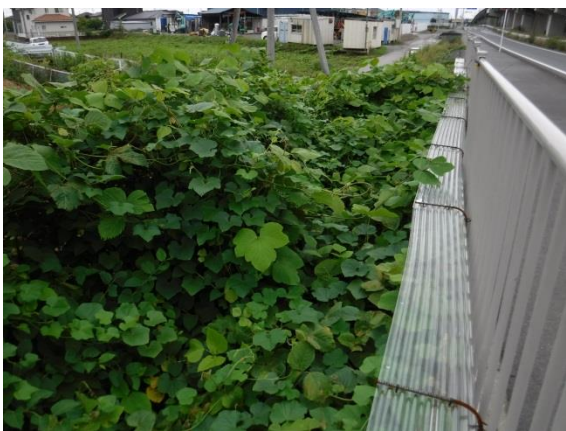
写真－1 3 6月中旬における法面部の状況

しかし、部分的につる返しの下部からつるが歩道に出て（写真－1 4）いたり、つる返しの上をつる草が覆い被さって（写真－1 3）いたりする状況が見られたため、これらを踏まえ下記の検討が必要と思われる。

現地にはつる草とその他の雑草が混在しており、上方向に伸びた雑草につるが絡みつき、その後横方向に伸びて、つる返しに覆い被さったものと思われる。

- (1) つる返し下部の隙間の処理方法
- (2) つる返しの設置高さ

- (3) つる返しの耐久性の確認
- (4) つる草の成長の抑制

今回設置したつる返しは、光を通す素材を使用しているが、日光を遮ることができる素材であればつる草の成長を抑制して繁茂しづらくさせる効果があるものと思われる。

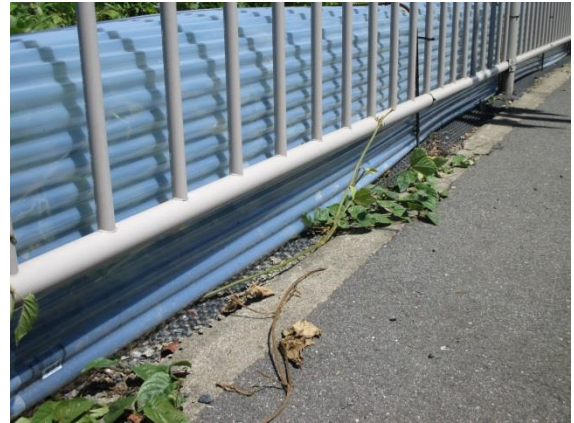
写真－1 4 つる返し下部の状況
