砂防ソイルセメント施工時の取組 (社宅裏沢砂防堰堤)

関東地方整備局 日光砂防事務所 工務課 (〒321-1414 栃木県日光市萩垣面2390)

日光砂防事務所は日光地域の生命財産を土砂災害から護るために砂防事業を展開している。本稿にて報告する社宅裏沢砂防堰堤は日光市久次良地区に位置しており、土石流危険溪流「社宅裏沢」で現在施工中の砂防堰堤である。砂防堰堤を建設するにあたり、基礎工として用いた砂防ソイルセメント(流動タイプ)に関する取組について報告する。

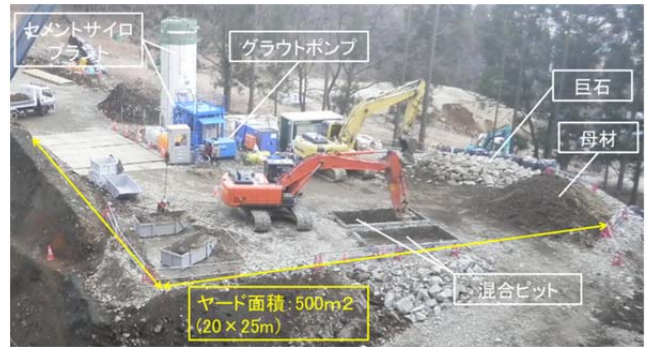
写真-2 施工ヤード

また、施工性の低下を抑えるため、巨石・母材を必要量のみの搬入とする等の工夫を行った（写真-2）。

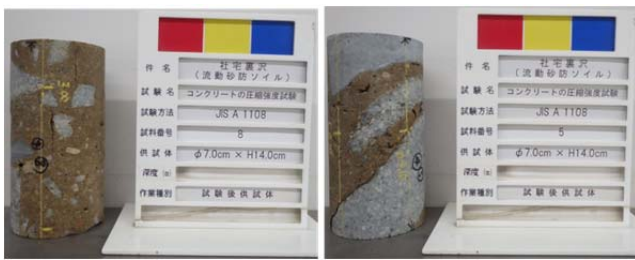
一方で巨石は標準供試体には含まれないため、ベースソイルセメントと巨石の界面を起点とした破壊が発生するか確認を行った。確認手法は、チェックボーリングコアを利用し、一般的な試料（標準部）及びベースソイルセメントと巨石の界面を含む試料（界面部）を選定している（写真4）。

一軸圧縮強度について、配合試験や標準供試体（施工時）の材齢28日強度結果に比べて高い強度発現であった。また、界面部も良好に付着しており、界面を起点として破壊しても十分な強度を有することが確認出来た。本試験に合わせ、単位体積重量も参考に確認した（表-2）。

写真4 標準部（左）と界面部（右）の供試体（試験後）
