道路管理の最前線 工区職員の取り組み ～都民の立場に立った解決策の模索～

キーワード 工区、維持管理、横断歩道切下げ、橋面舗装工事、ムクドリ対策

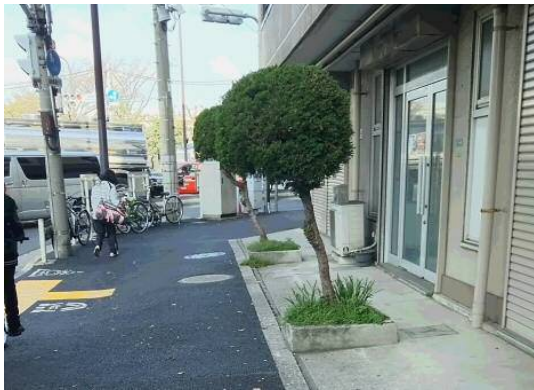
写真-3 横断歩道前の店舗入り口

った。しかし、車道の盤上げによる歩道改善工事には1年以上も期間を要してしまう。また、高低差を小さくするために民地境界ブロックを下げて歩道全幅員にわたり切り下げる方法もあるが、写真-3に示すように、横断歩道の正面に貸し出し中の店舗があることから、民地境界ブロックを下げることは困難であった。

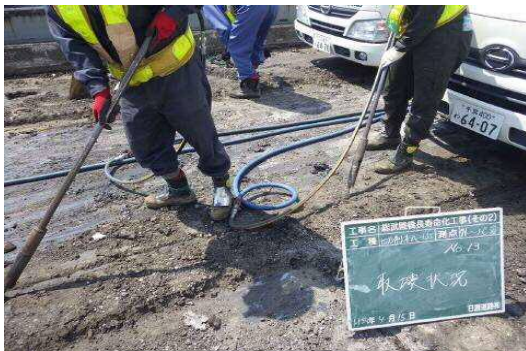
写真-6 添接部の手はつり状況

①路面切削の後、写真-6に示す鋼床板添接部のボルトの間にあるアスファルトのはつり工が最も騒音が大きく、時間もかかっていた。
