航空レーザ（ALB）測量を活用した 河川横断測量の実施について

関東地方整備局 甲府河川国道事務所 調査第一課 (〒400-8578 山梨県甲府市緑が丘1-10-1)

キーワード 富士川，河川定期縦横断測量，ALB

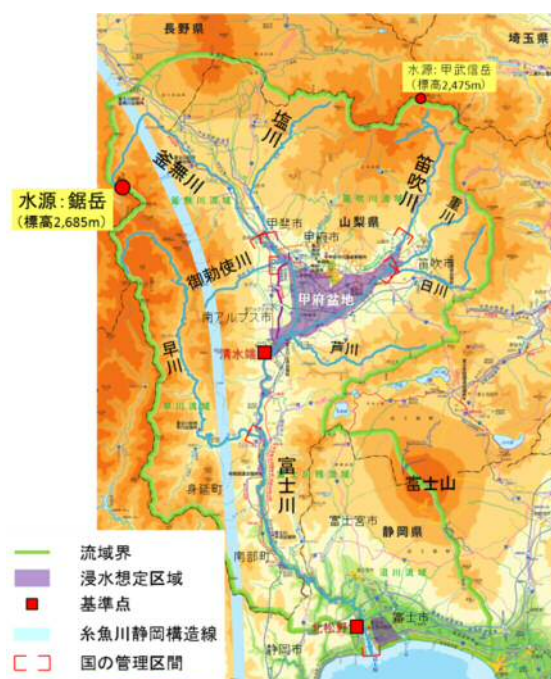
図-1 富士川流域図

富士川流域は，フォッサマグナの西縁である糸魚川静岡構造線が縦貫する非常にもろい地形で，河道への土砂流出が大きい(図-1)。

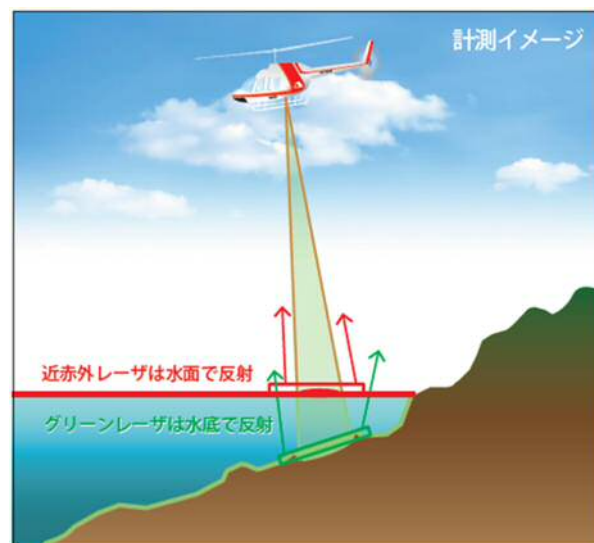
ALBはAirborne Laser Bathymetry（水面下を計測できる航空レーザー測深機）の略であり、現在では一般的に陸上部で使用されている近赤外レーザー（波長1064nm）と、水中に貫入するグリーンレーザー（波長532nm）を組み合わせ、従来の陸部の地形データに加え、水底の地形や構造物の高さと座標を測量する航空レーザー測量システムである（図-2）。

図-2 計測イメージ

水中に貫入するグリーンレーザーの測深精度は、水質調査を行った結果の水域透明度の1.5倍まで測定可能であり最大15mまで測定が可能である。

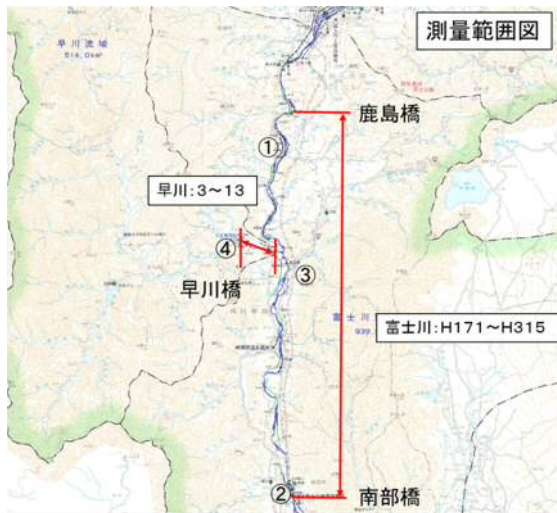
測量を行う同日に測量する範囲の4箇所水質調査を行った（図-3）。

図-3 水質調査箇所

現地測量とALB航空レーザ測量の比較を行うため、H315（鹿島橋付近）からH171（南部橋）までと早川13（早川橋）から富士川の合流部までの区間でそれぞれ測量作業を行った（図-3）。

ほとんどの箇所川底まで透明度が確認できたが富山橋と早川橋での透明度の測定では流速が速いため計測不可となっており、透視度と濁度に関しては低い値となった（表-1）。

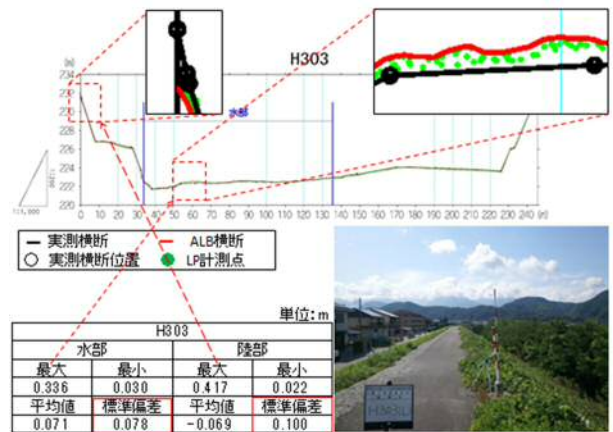
a) 単純な河川形状（H303地点）（図-4）

航空レーザに大きな影響を与える障害物がほとんど存在していないことから、平均値、標準偏差とも10cm以内で収まる良好な結果が得られた。

水部の最大差が約34cmであり、この差は、現地測量との測点位置によるものと考えられる。

陸部での最大差は42cmと算出され、要因としては、地上に飛び出ている距離杭が航空レーザで抽出されなかったことによるものと考えられる。

図-4 単純な河川形状 測量結果

図-4～図-7の表について、最大はALB測量で得られた値と現地測量で得られた値の差の最大を表しており、標準偏差に関してはALB測量と現地測量の差のばらつき具合を表している。

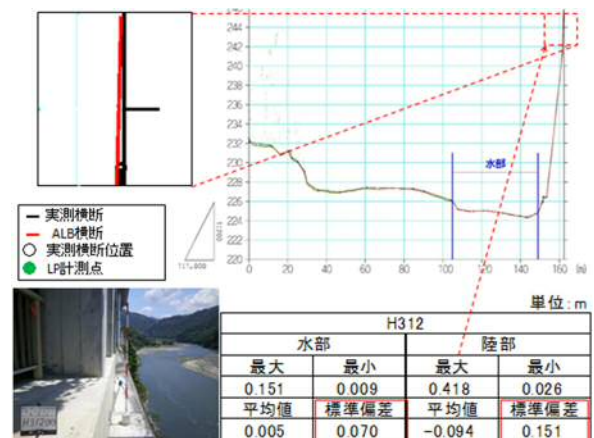
b) 急勾配山付き箇所（H312地点）（図-5）

H312地点では左岸側の植生による影響が出ているものの、右岸の急勾配の被覆では、大きな差が出ておらず、陸部と水部の最大差の要因はどちらもH303地点と同様であることが考えられる。

図-5 急勾配山付き箇所
