# 中部横断自動車道(新清水JCT～増穂IC間) 連絡調整会議(第3回)

## 説明資料

平成30(2018)年7月5日

国土交通省関東地方整備局  
甲府河川国道事務所

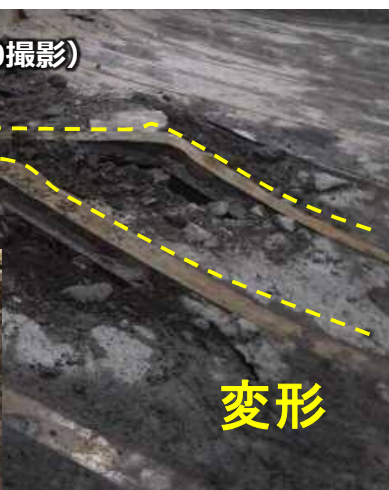
しろやま  
城山トンネル (2017.10撮影)

## ■インバートストラットの変形

脆い地山のため、  
トンネル内に想定  
以上の強い土圧が  
かかり内空変位が  
生じたことから、  
インバートストラット  
の変形が発生。

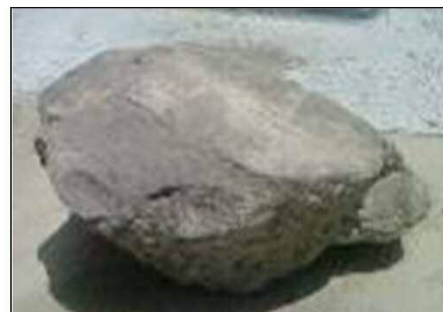
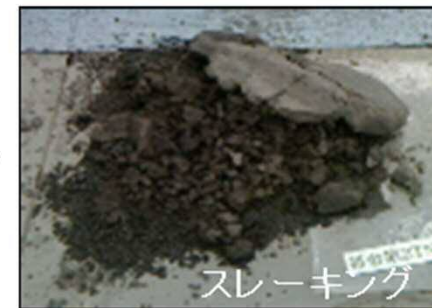
## 脆い地盤(特殊な泥岩)

【スレーキング】  
泥岩が降雨などにより水分を吸収し、乾燥収縮を繰り返すことにより、  
崩れて細粒化する現象

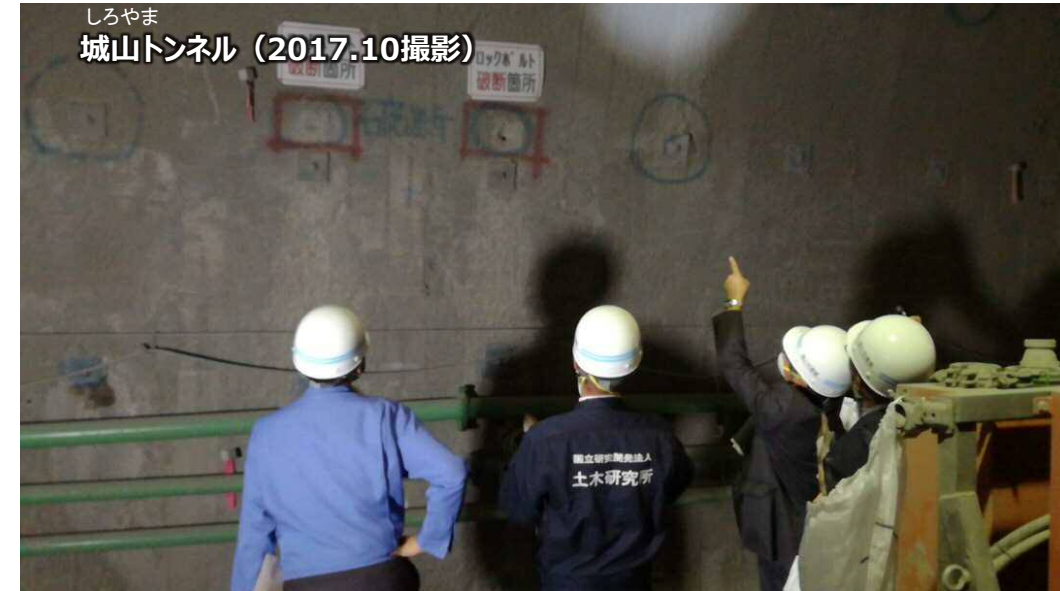
ロックボルト破断箇所(2017.7発生)の確認
