道路の老朽化対策

道路橋の老朽化と対策

法政大学・デザイン工学部
都市環境デザイン工学科

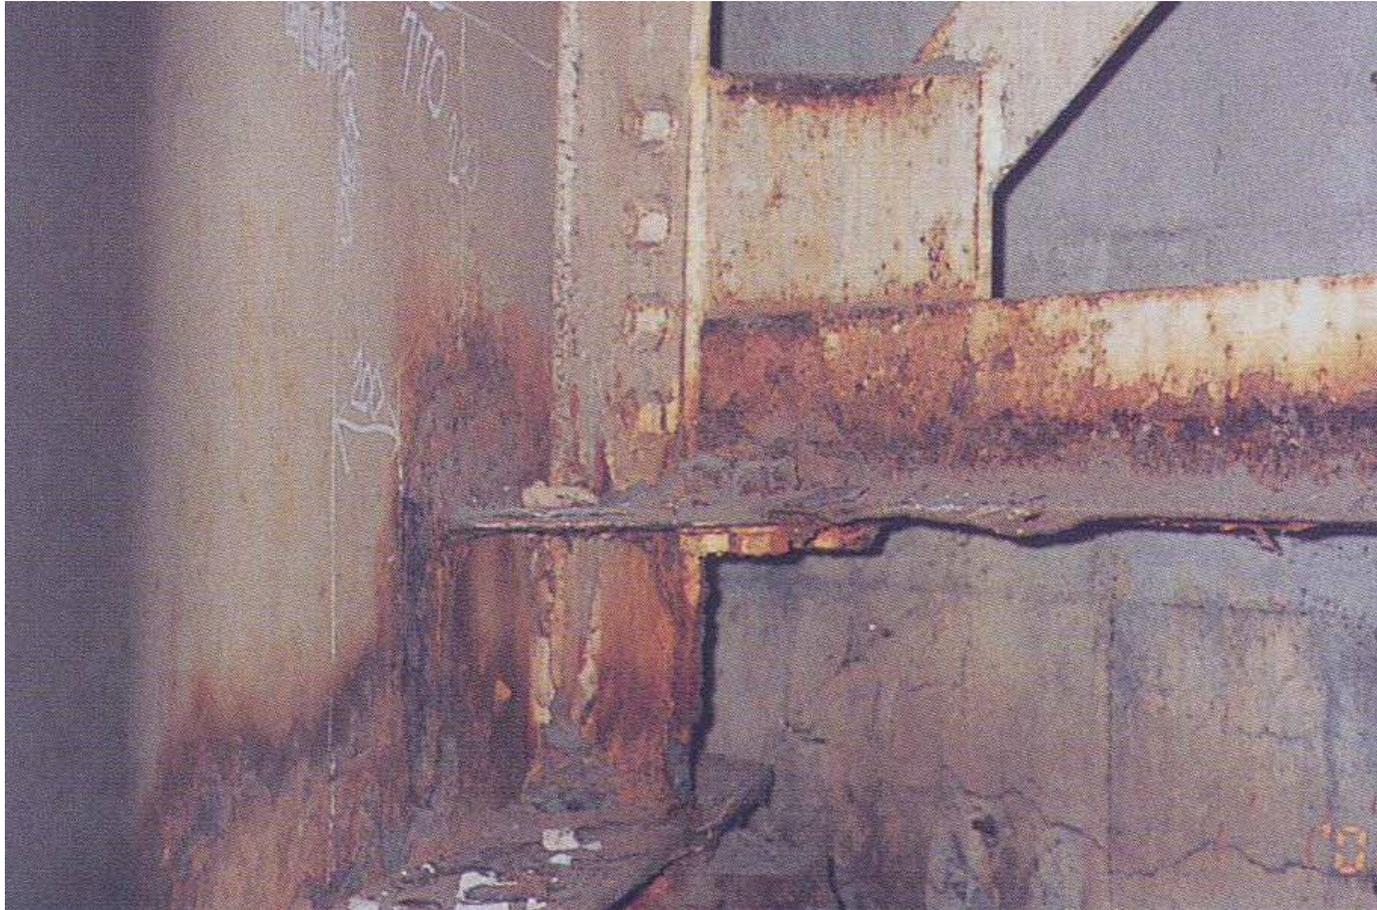
腐食損傷事例1

実際には腐食損傷事例も

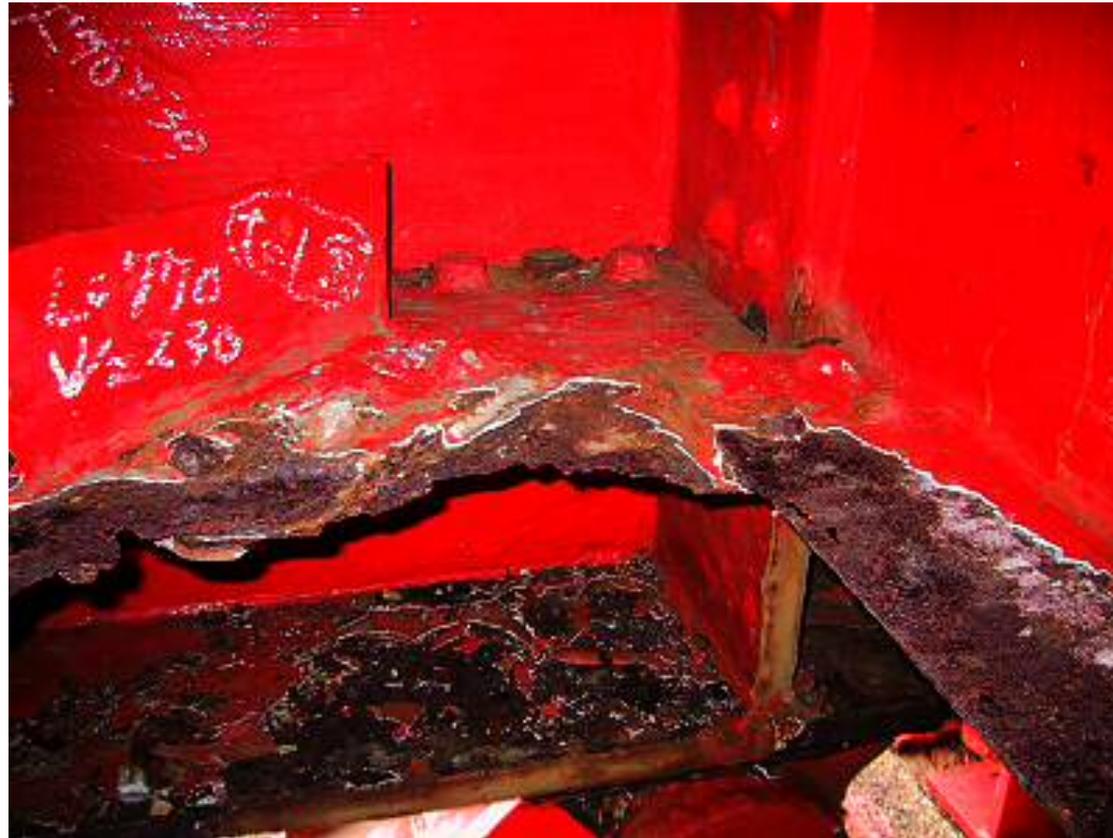
銚子大橋

橋長：1203m(版桁十トラス橋) 1962年竣工

2000年：銚子大橋検討委員会

2003年：架け替え決定

銚子大橋の教訓

適切な塗り替えを行っていれば・・・

腐食した鋼材の上からまた塗装？

腐食が軽微なうちに適切な下地処理をして再塗装してあれば

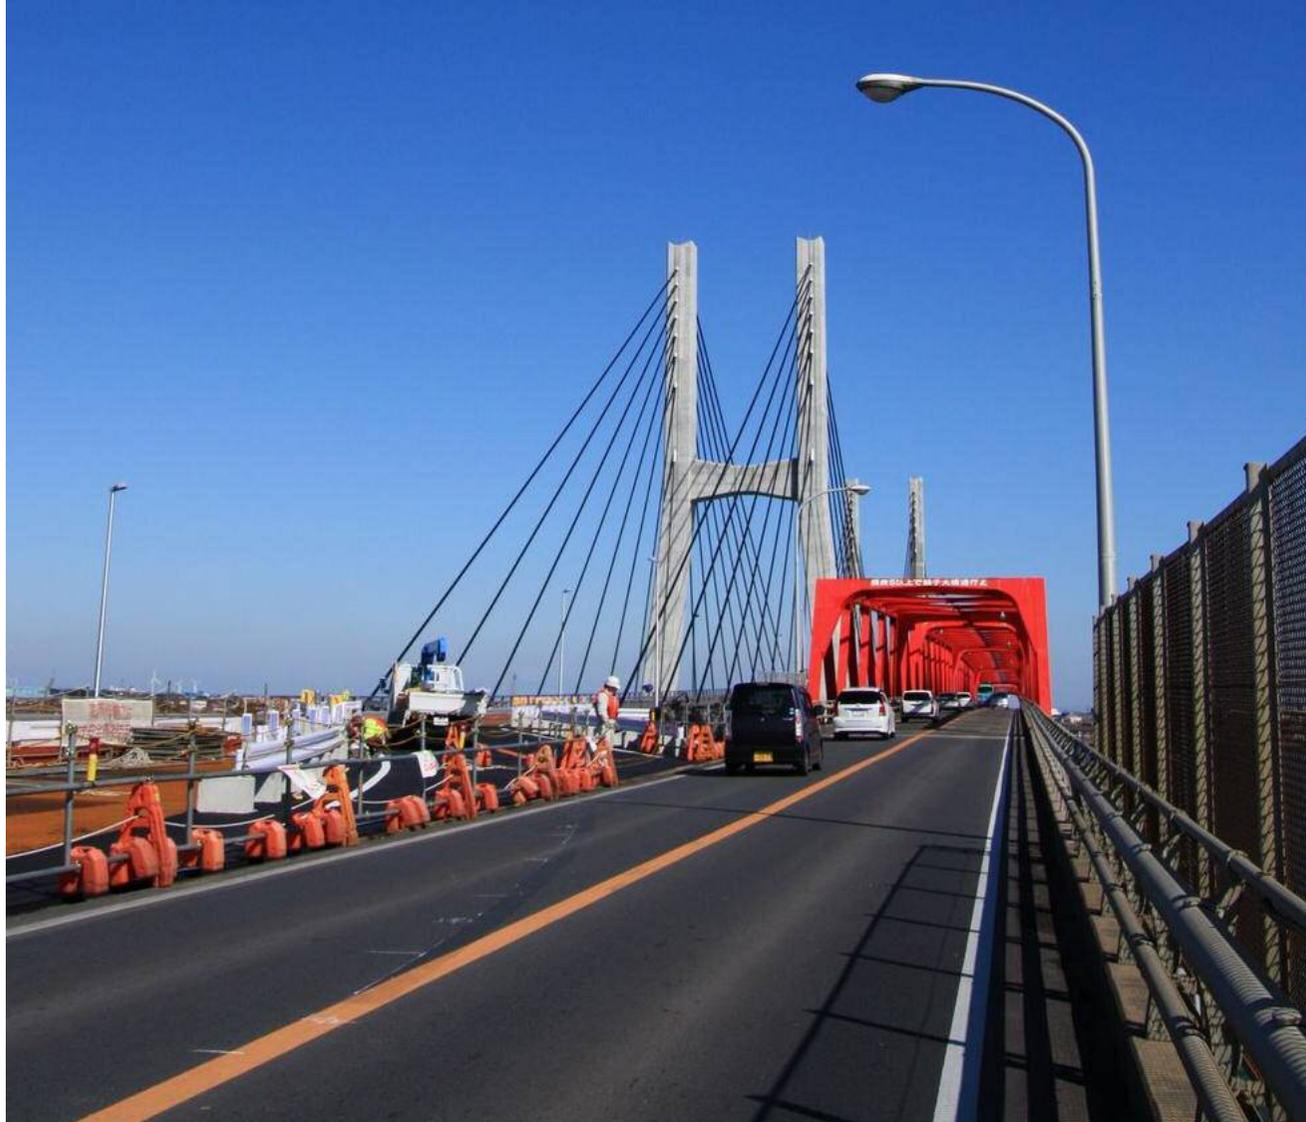
銚子大橋

2005年：新橋工事開始 2013年：新橋完成 旧橋撤去

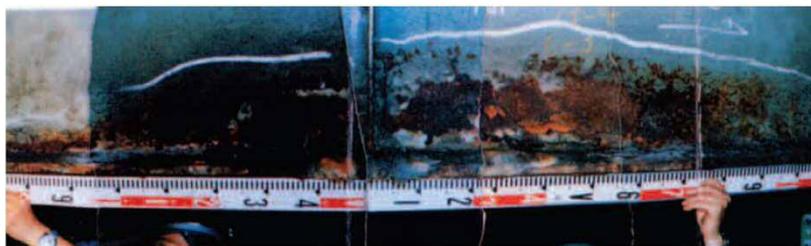
腐食部材の補修例

鋼板添接
炭素繊維シート接着
溶射(強度も期待できるもの)

補修設計・施工方法が重要

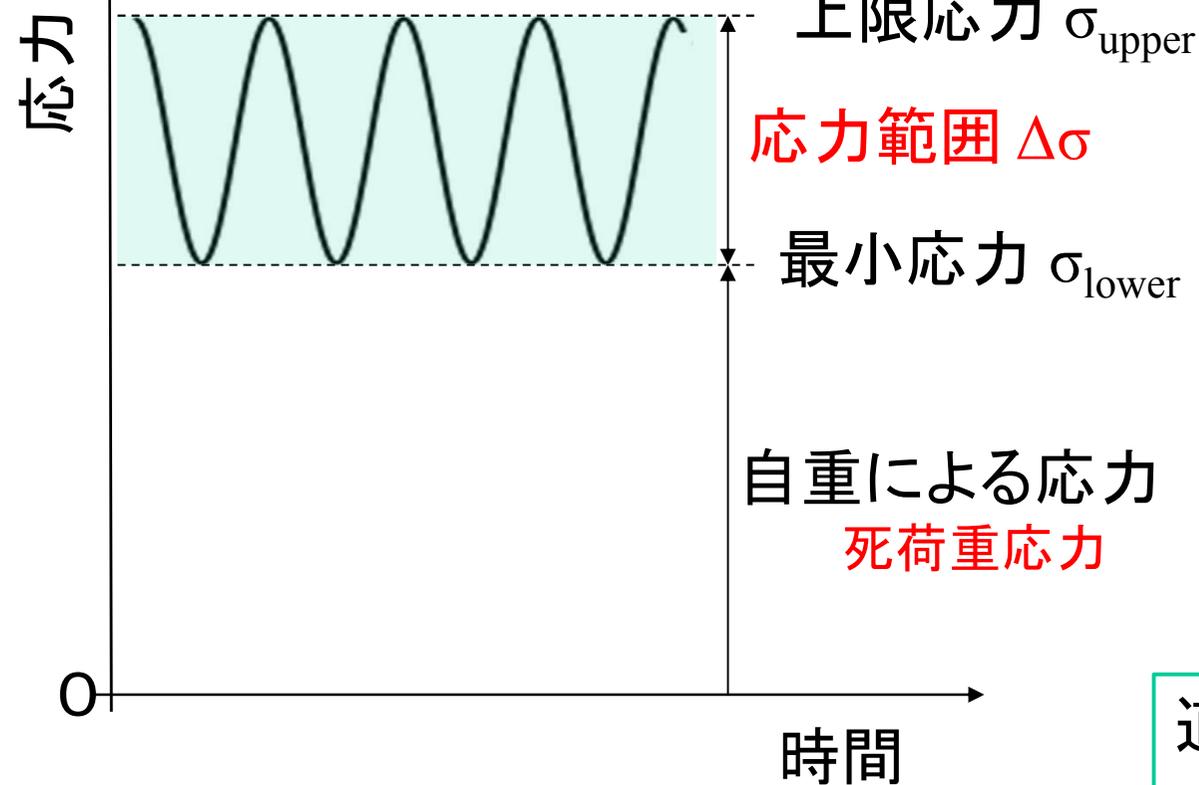
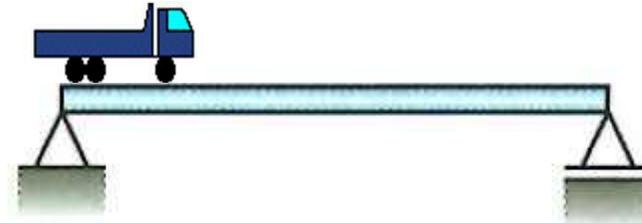
活荷重応力
自動車が行すること
により生じる繰返し応力

応力比R

$$= \sigma_{lower} / \sigma_{upper}$$

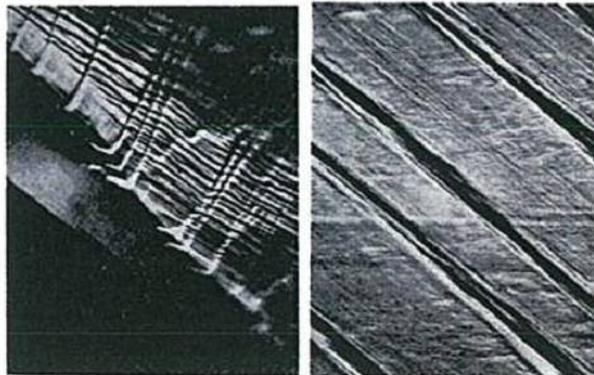
荷重方向

入り込み突き出し

疲労き裂の発生と進展

き裂進展方向

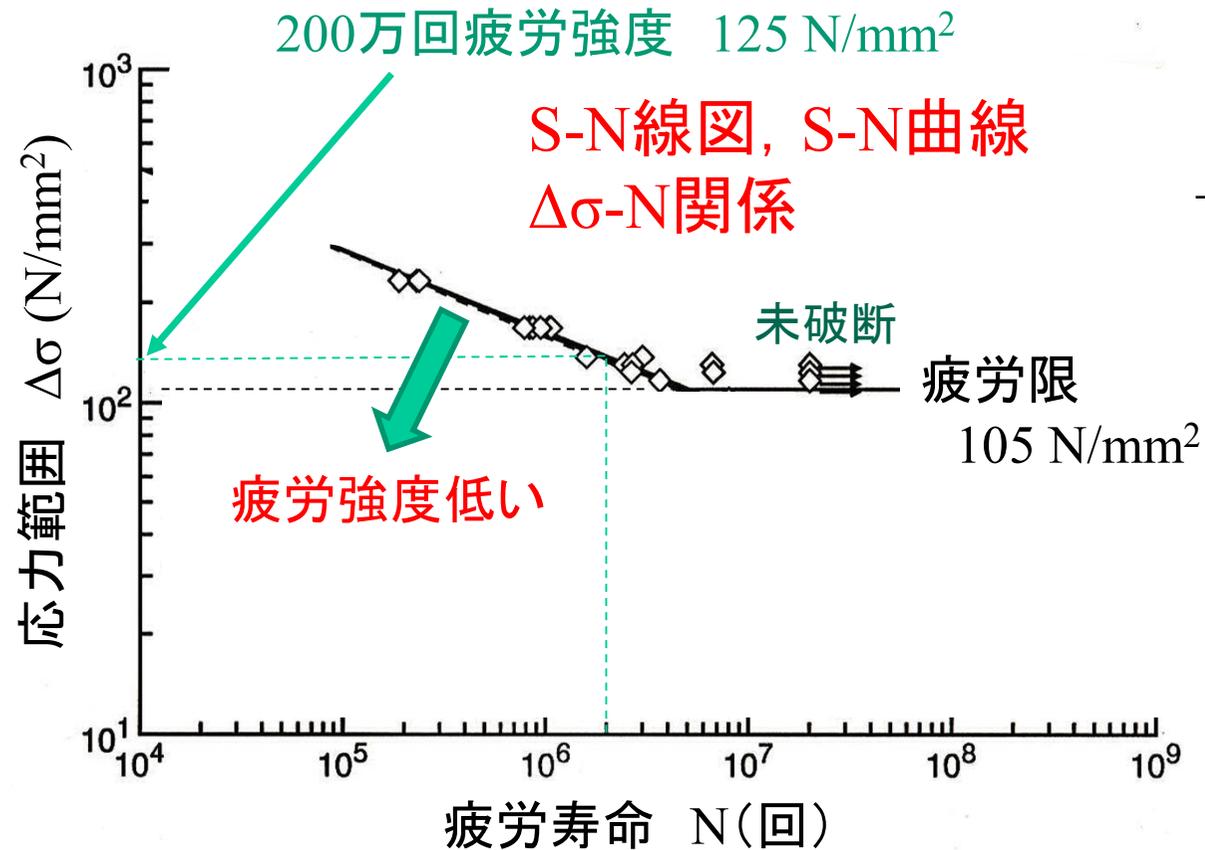
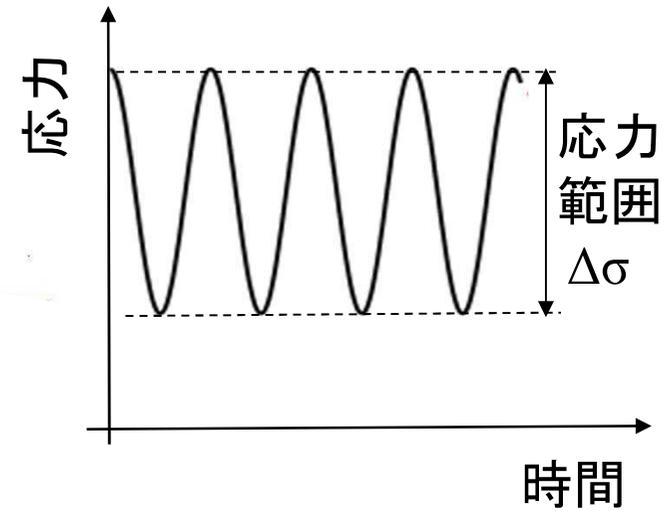
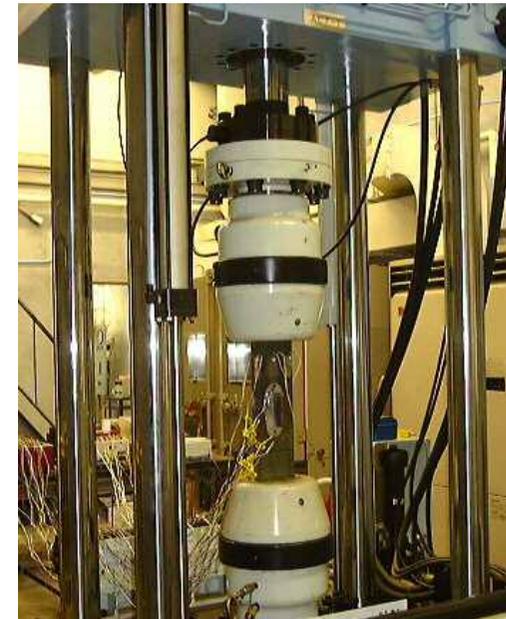
疲労強度の表し方

疲労試験

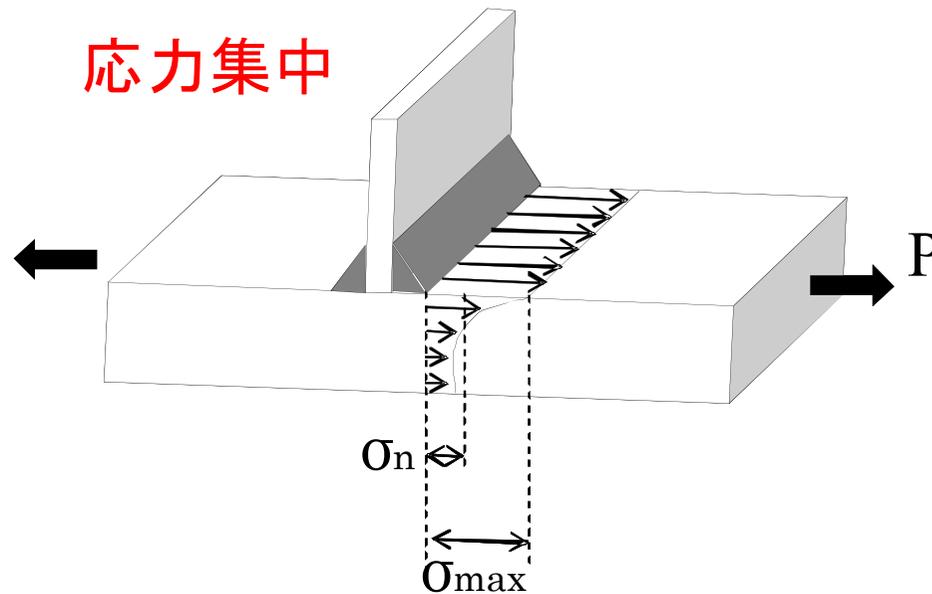
疲労き裂の始まりは局所的な場所
そこでの応力範囲によってき裂がでるかでないかが決まる

公称応力 σ_n

$$\sigma_n = P / A$$

最大応力 σ_{max}

応力集中係数 α

$$\alpha = \sigma_{max} / \sigma_n$$

形状不連続(継手形式によって決まる)

溶接きず(アンダーカット、ブローホール)
仕上げ

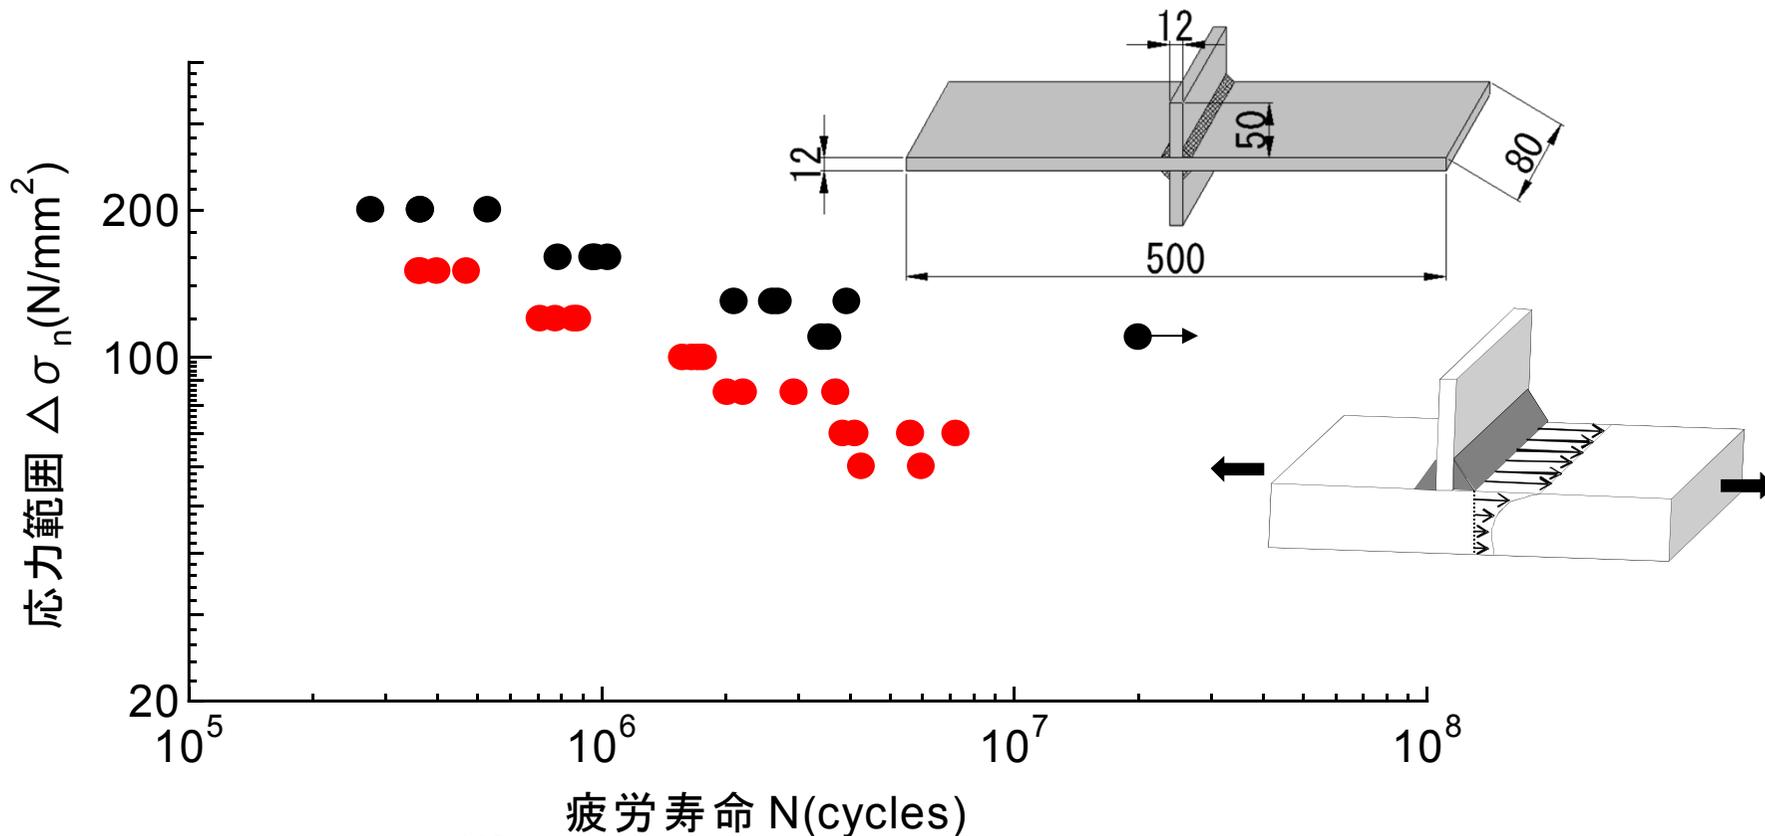
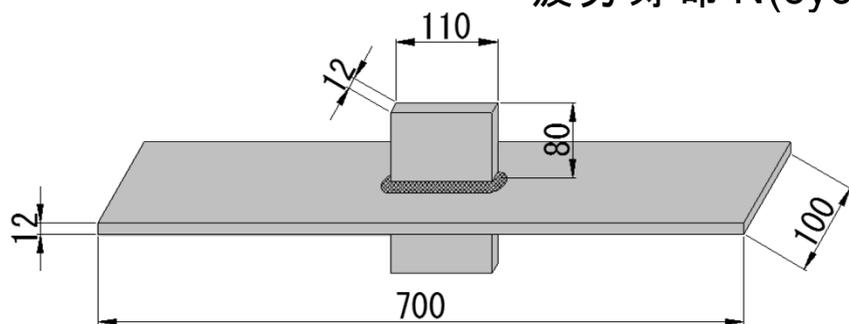
継手形状による疲労強度の違い

荷重非伝達型十字溶接継手

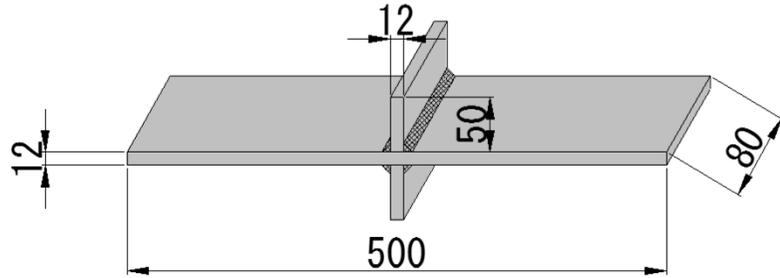
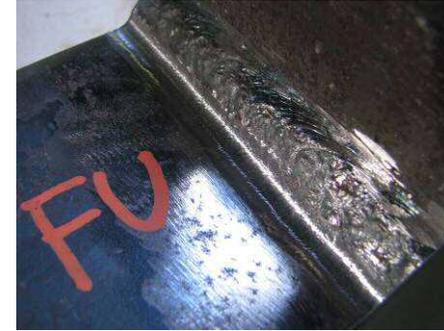
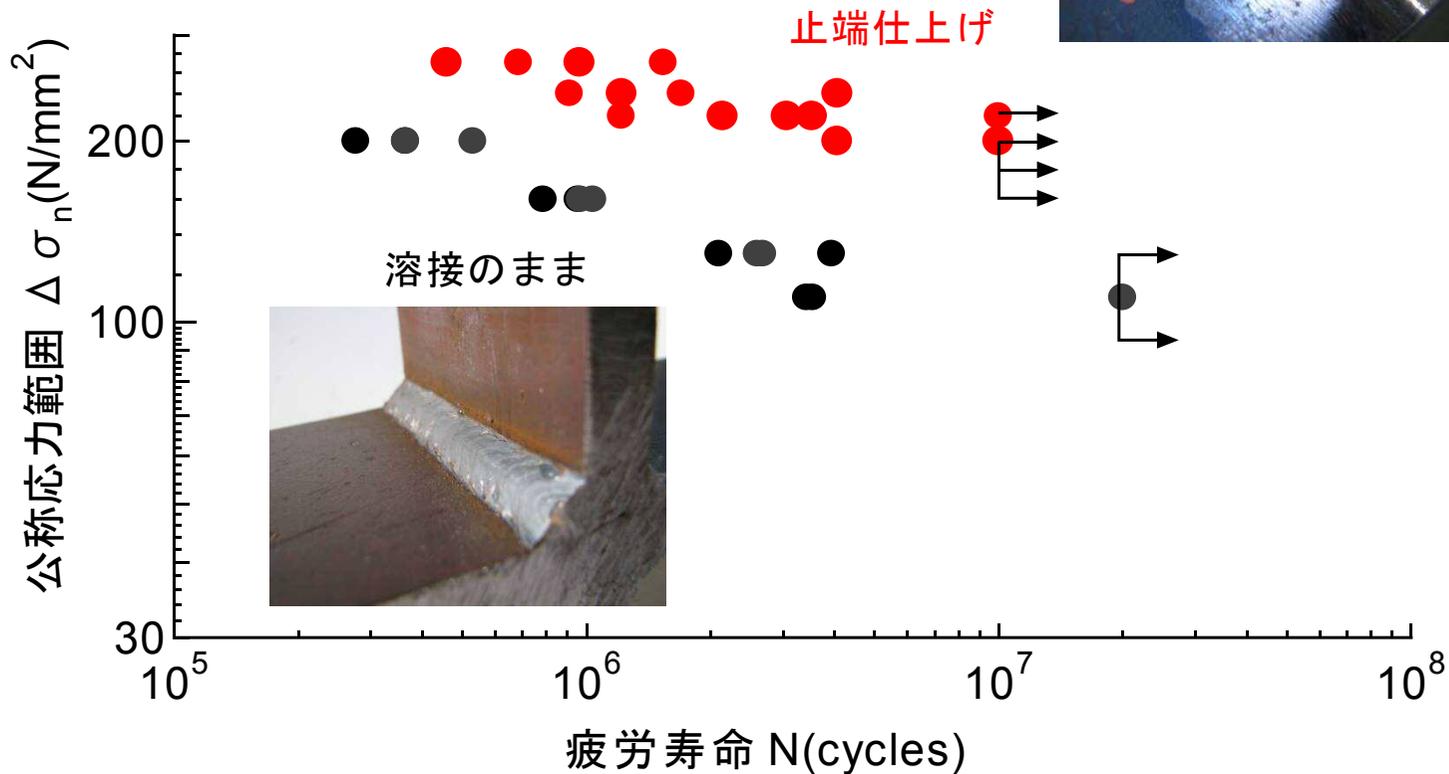
面外ガセット溶接継手

止端仕上げの効果(応力集中の低減)

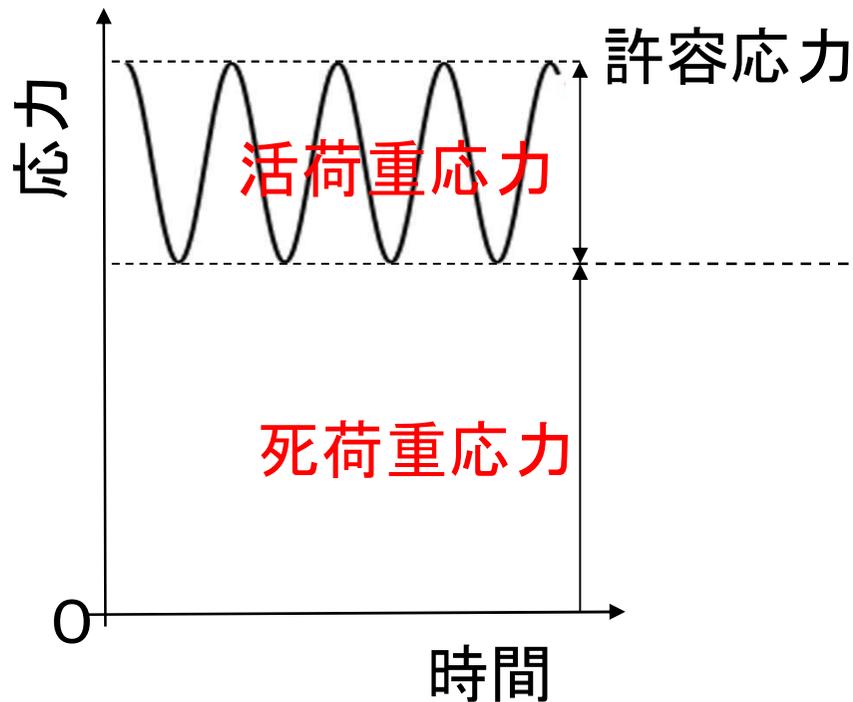
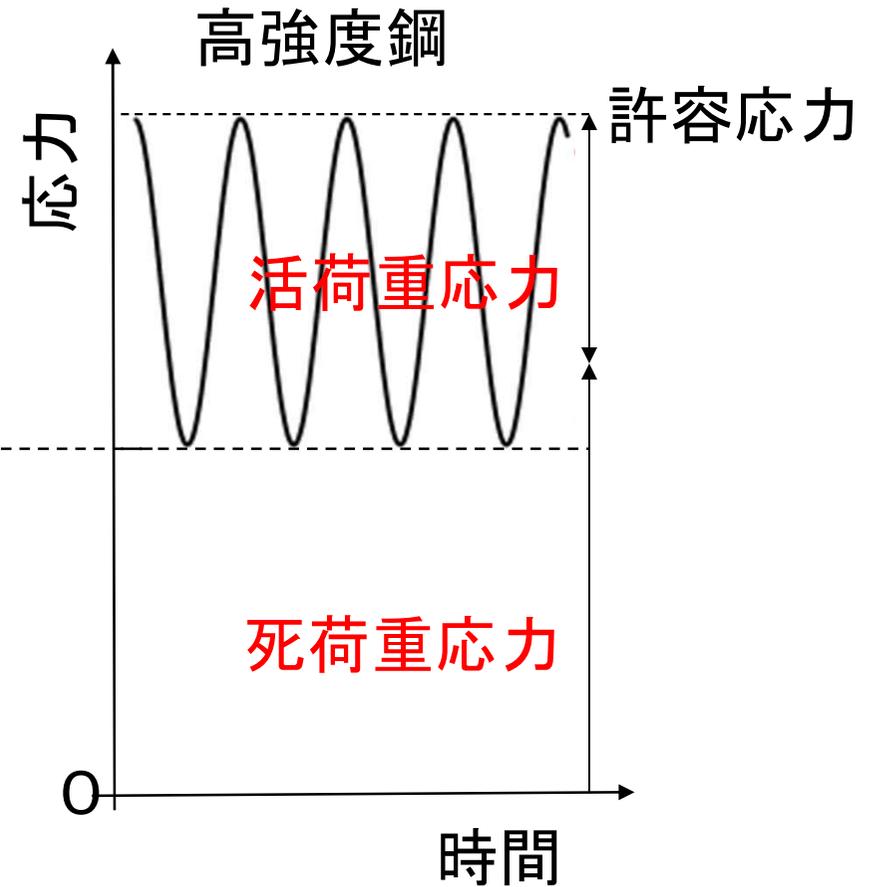
活荷重応力(繰返し応力)の増大
 溶接継手の疲労強度は鋼材の静的強度
 と関係しない

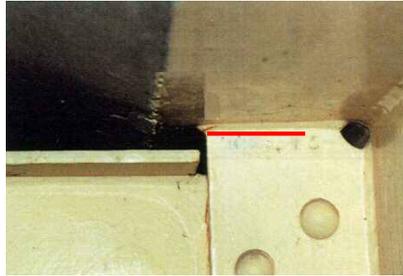
疲労損傷マップ(桁橋)

補剛材とフランジの溶接部

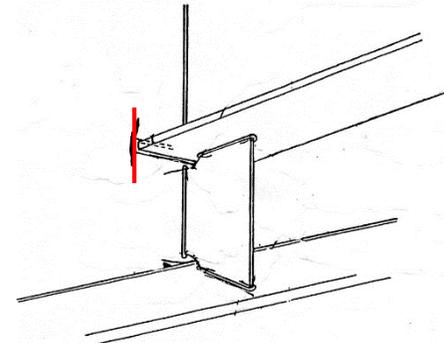
横桁取付部、交差部

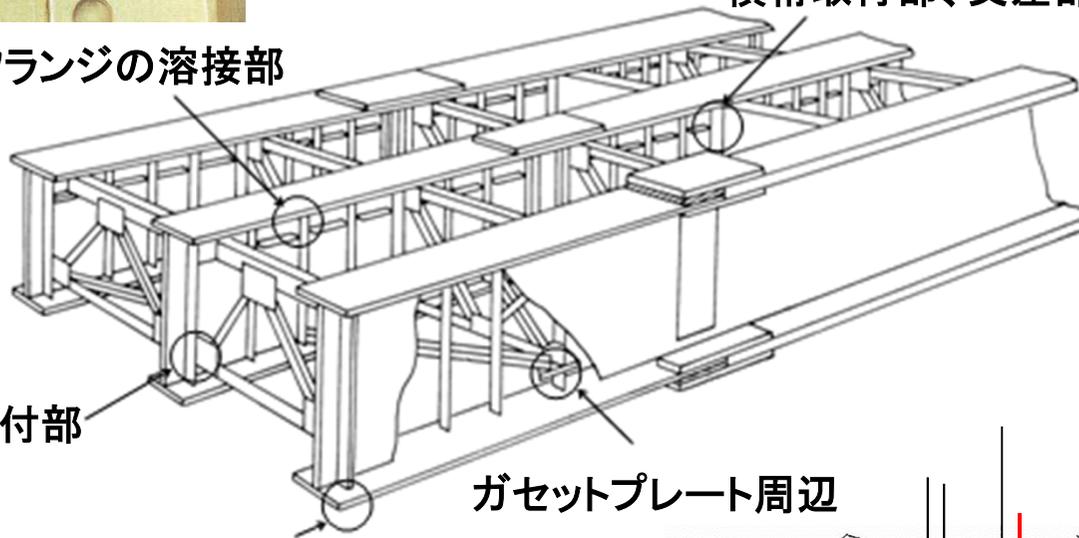
対傾構取付部

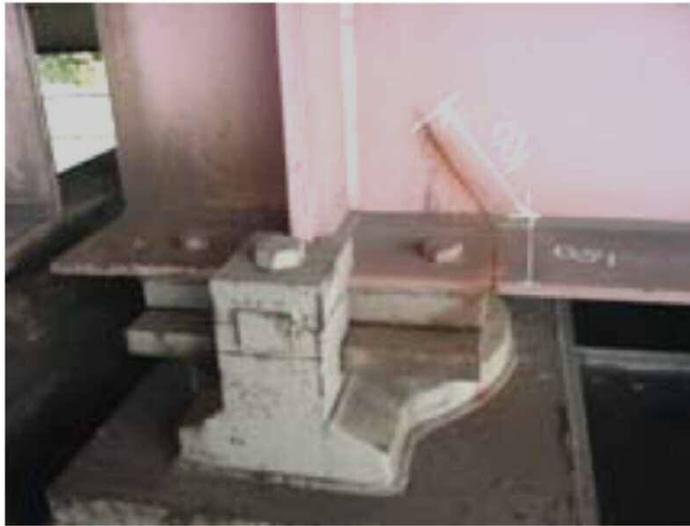
支承部の疲労損傷

錆の発生など

支承機能の低下
(回転、移動)

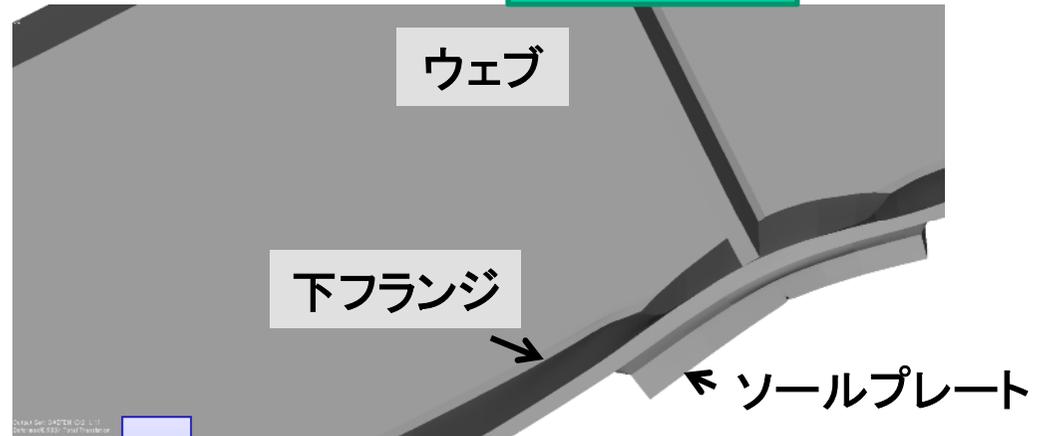
単純支持 (通常時)

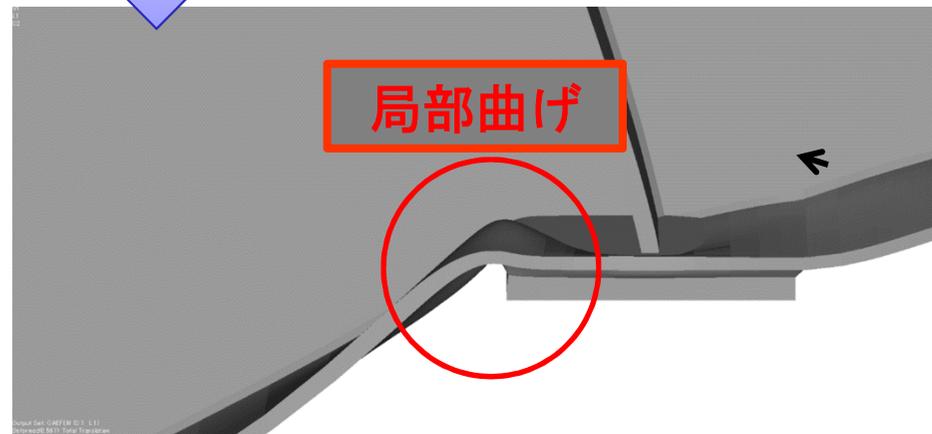
拘束支持 (支承機能の低下)

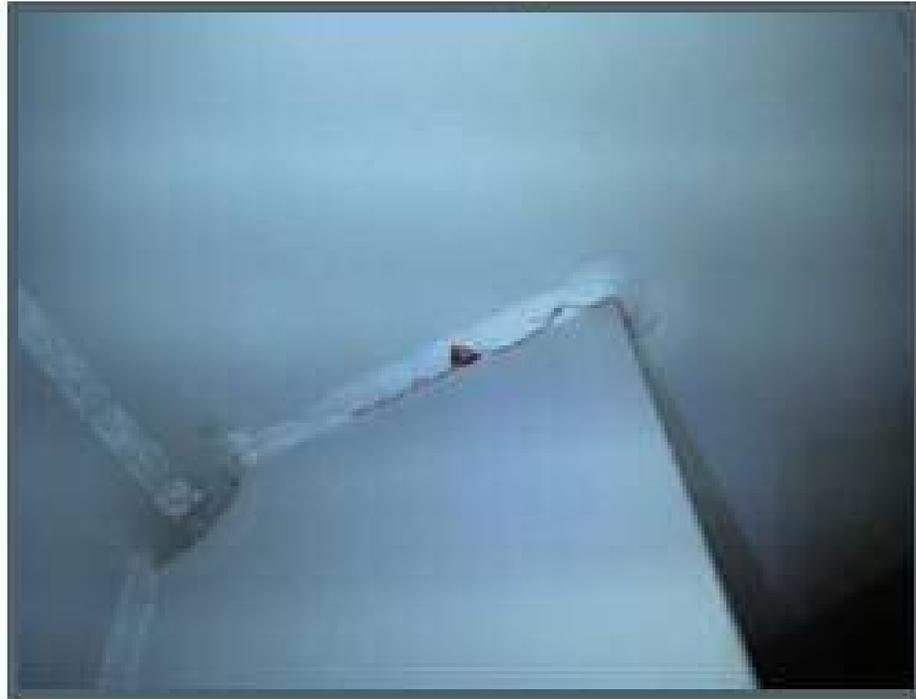
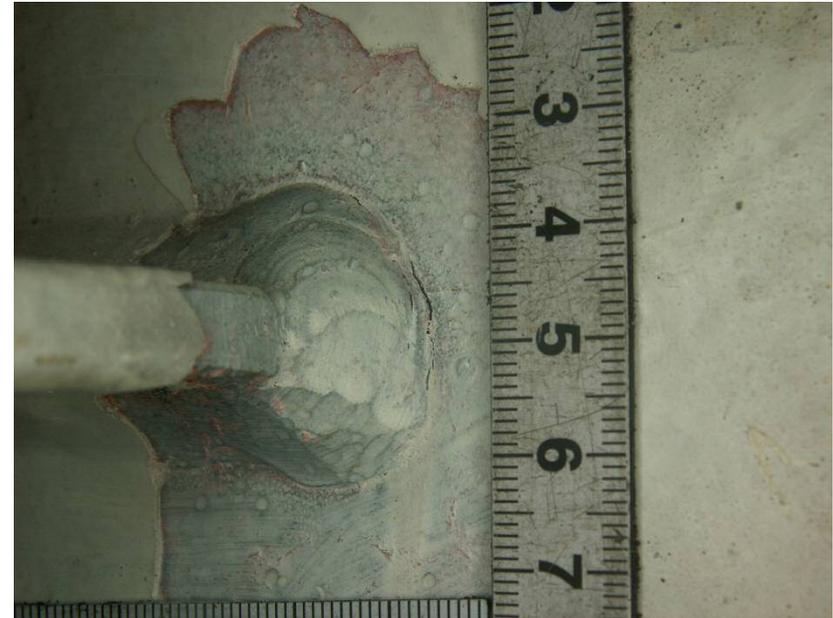
目視(塗膜われとさび汁)

塗膜われ:空振りも多い さび汁:き裂の可能性大

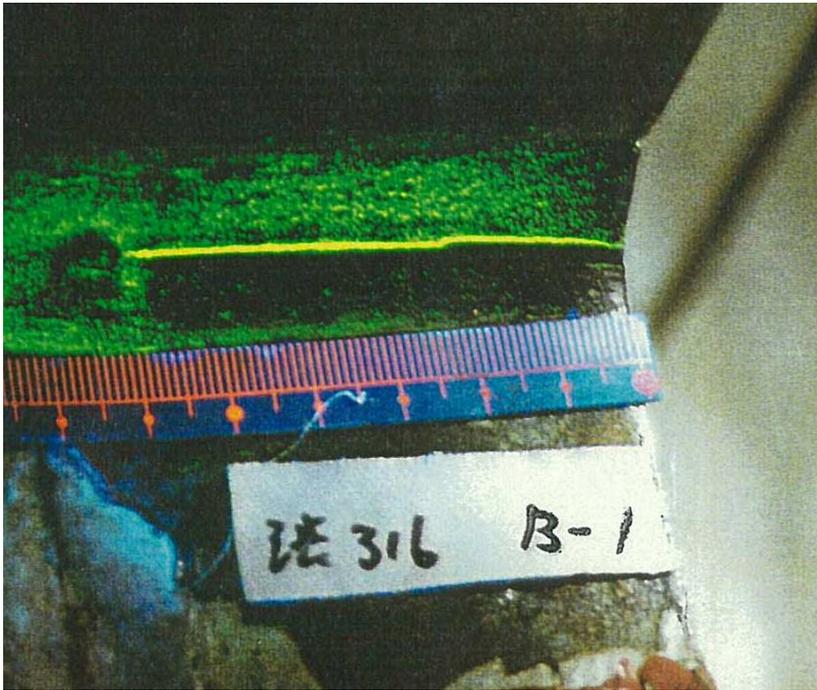
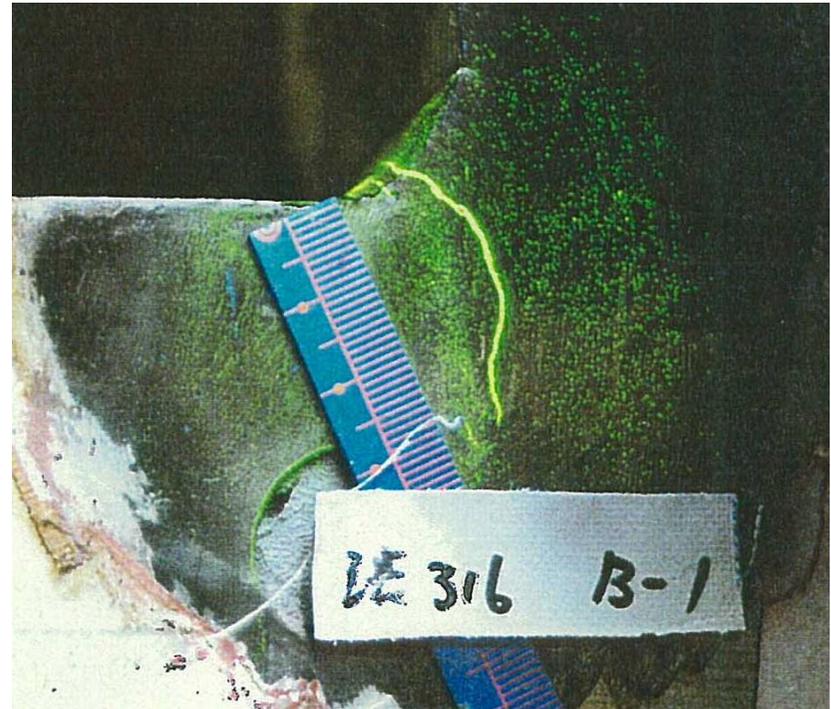
磁粉探傷試驗(MT)適用例

磁粉指示模樣(橋脚隅角部)

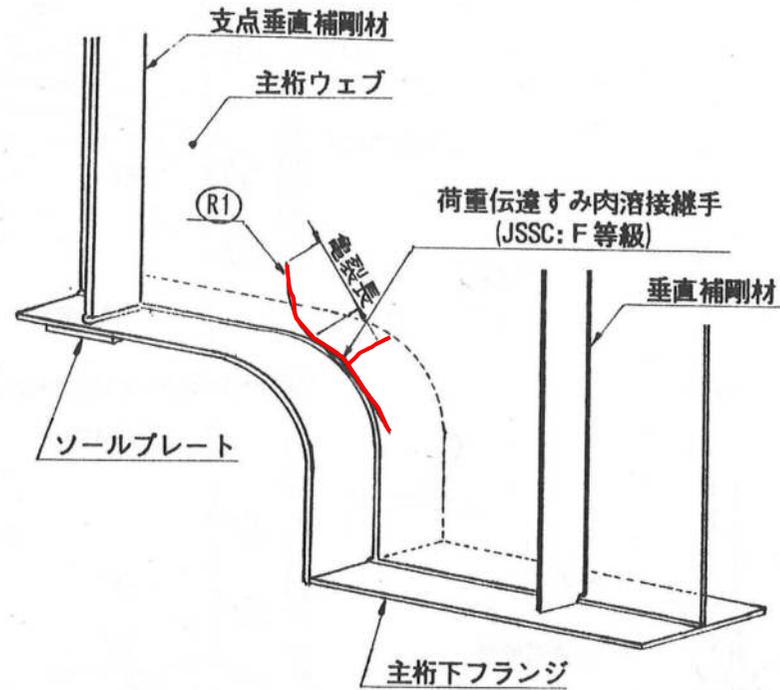
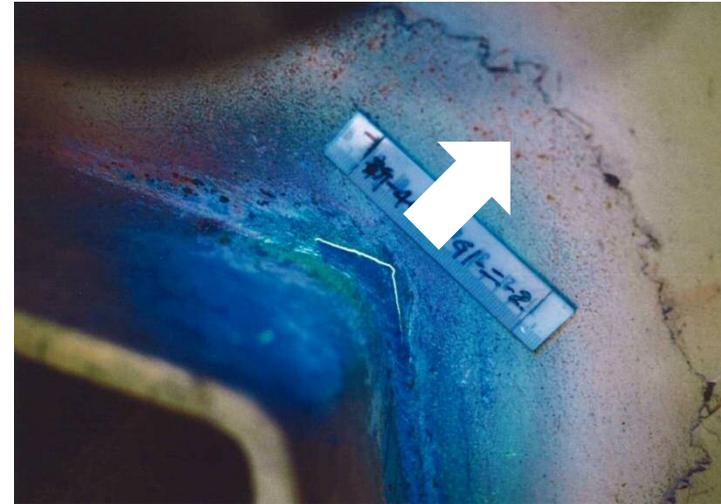
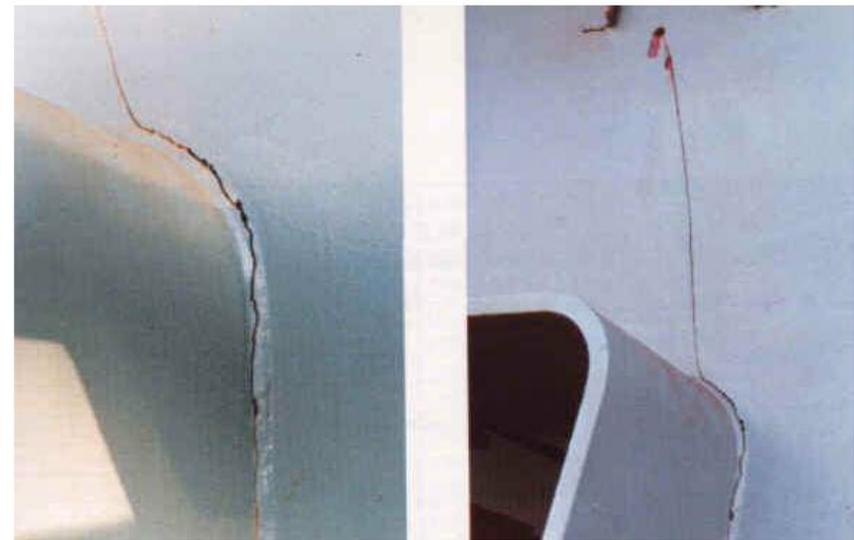
補修事例(失敗事例)

桁端切欠き部

原因: 応力集中、溶接状態(板組み)、応力状態に対する知識の欠如

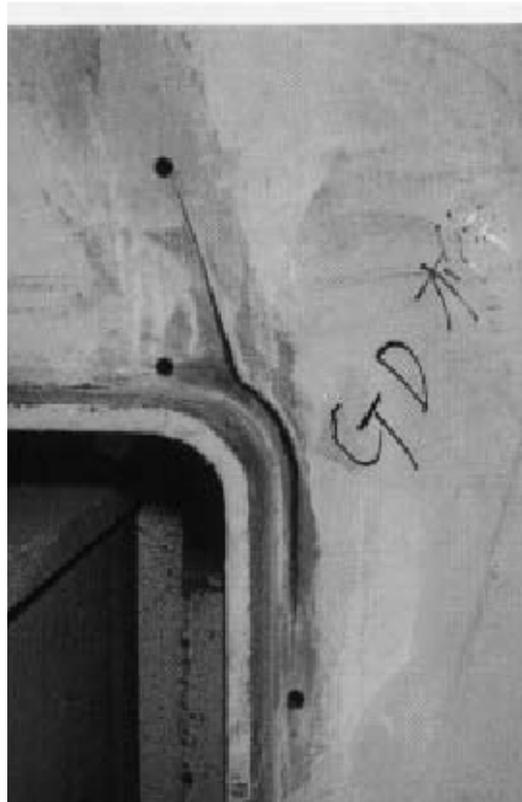
1979

補強後のき裂進展事例

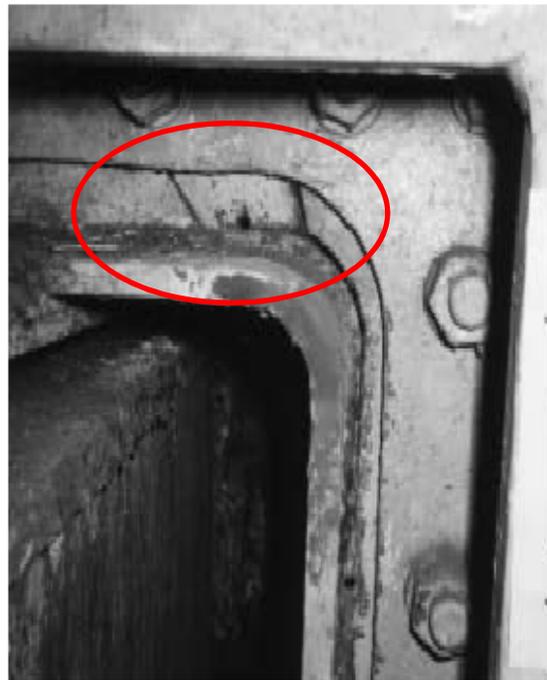
1999

亀裂の進展が1999年（補強後約20年）の点検時に発見

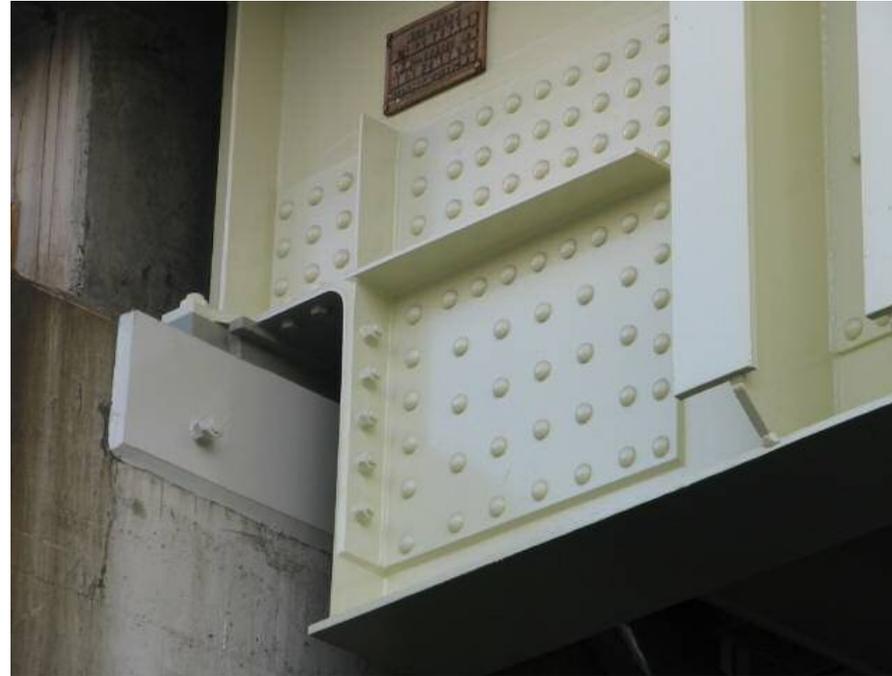
現在の補強構造

<当て板補強>

補強の目的:

応力および応力集中
の低減
